Asbestinventarisatetest

Nieuwe Dijk 39, 3920 Lommel

Attestnummer : 20240406-000131.000

Asbestveilig

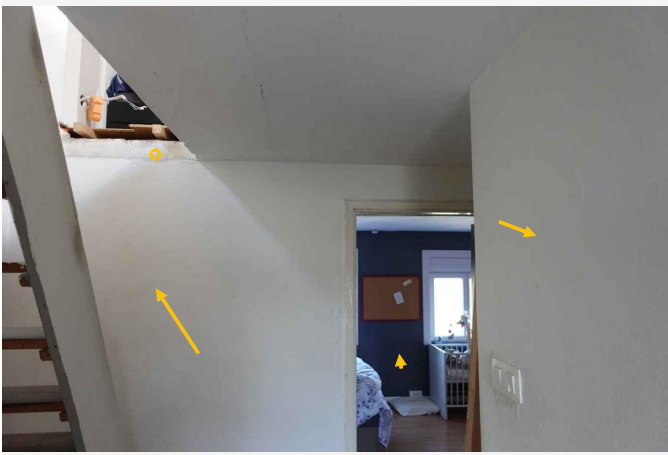
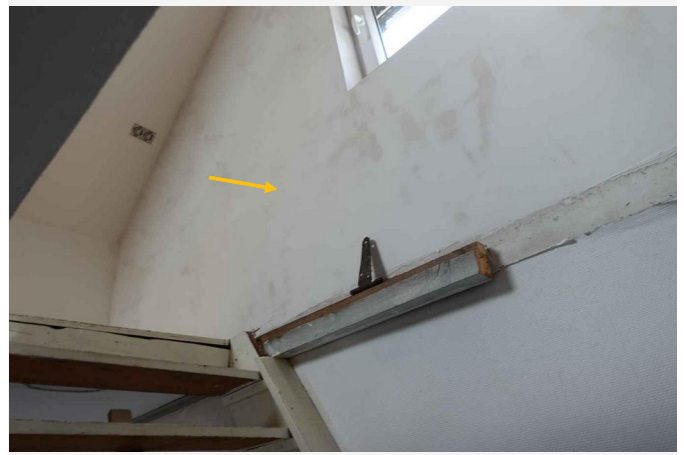
Fiche 4: pleisterwerk muren

Geen asbest

#	Type	Referentie	Resultaat
4.1	Mengmonster	3920NIDI39-M1	Geen asbest

Beschrijving	pleisterwerk muren
Omgeving	Binnen
Primaire drager	Binnenwand

Bindmiddel van materiaal	Gips - kalk
Gebondenheid op basis van bindmiddel	Niet-hechtgebonden
Hoeveelheid (oppervlakte - dikte - aantal)	• 0,10 m ² - 0,10 cm - 1 stuk
Totaal volume	< 0,001 m ³
Identificatiemethode	Vaststelling met monstername
Destructieve handeling voor identificatie	Nee
Opmerking	<p>De hoeveelheden zijn ter indicatie. Aan vermelde afmetingen/hoeveelheden of gewicht kunnen geen rechten worden ontleend.</p> <p>Omwille van het negatieve resultaat van de analyse werd er geen oppervlakte berekening gemaakt.</p>

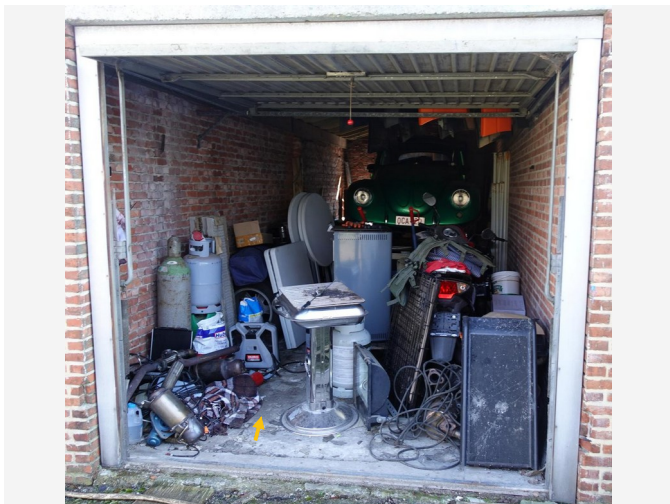
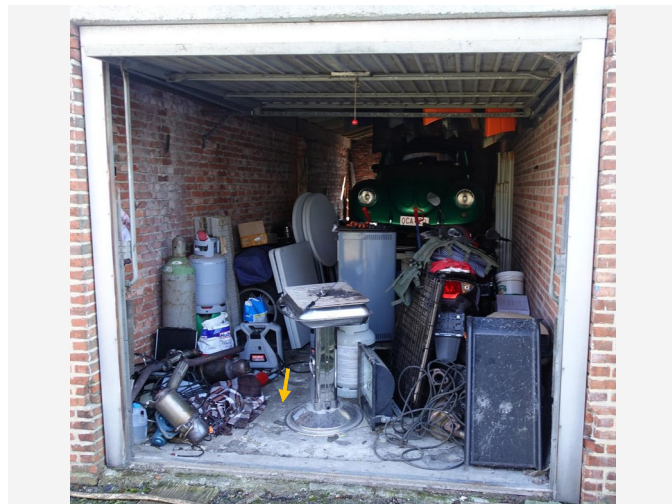
Geen asbest

#	Type	Referentie	Resultaat
5.1	Puntmonster	3920NIDI39-L1	Geen asbest

Beschrijving	linoleum vloerbedekking
Omgeving	Binnen
Primaire drager	Vloer
Bindmiddel van materiaal	Karton - papier - viltachtig

Gebondenheid op basis van bindmiddel	Niet-hechtgebonden
Hoeveelheid (oppervlakte - aantal)	• 30,00 m ² - 1 stuk
Totale oppervlakte	30,00 m ²
Identificatiemethode	Vaststelling met monstername
Destructieve handeling voor identificatie	Nee
Opmerking	De hoeveelheden zijn ter indicatie. Aan vermelde afmetingen/hoeveelheden of gewicht kunnen geen rechten worden ontleend.
