# Asbestinventarisatetest

Ongelberg 19, 2490 Balen

Attestnummer : **20221128-000166.000**

**Asbestveilig**

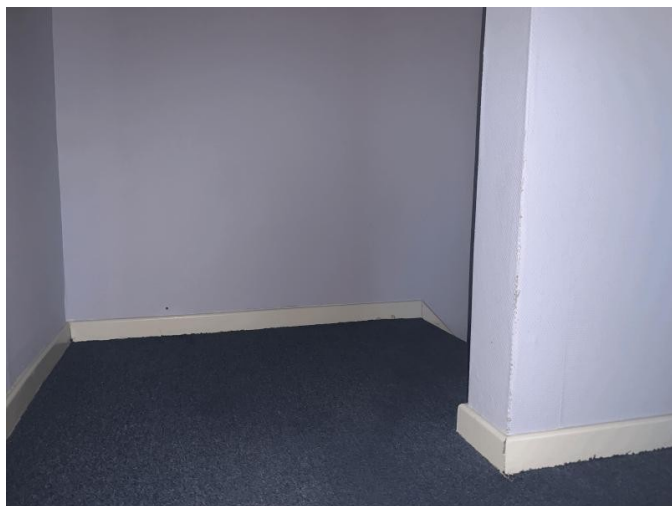
## Fiche 2: Pleisterwerken muren

Geen asbest

| Beschrijving | Pleisterwerken muren |
| Bindmiddel van materiaal | Gips - kalk |

| Gebondenheid op basis van bindmiddel | Niet-hechtgebonden |
| Hoeveelheid (oppervlakte - dikte - aantal) | <ul style="list-style-type: none"> <li>• 17,60 m<sup>2</sup> - 0,79 cm - 1 stuk</li> </ul> |
| Opmerking | Woning is in 2006 gerenoveerd |
