# Asbestinventarisatetest

Karel de Grotestraat 43, 3920 Lommel

Attestnummer : **20250404-000143.000**

**Asbestveilig** (maar mogelijk niet asbestvrij)

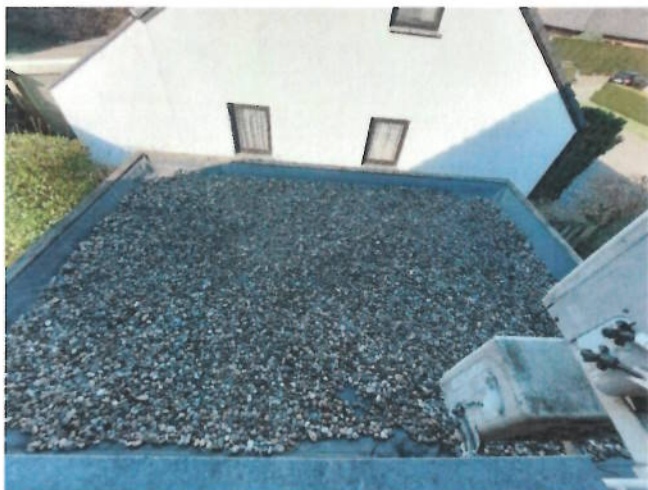
## Fiche 1: Plat dak carport

Het plat dak van de carport werd afgewerk met EPDM en bevat geen asbest.

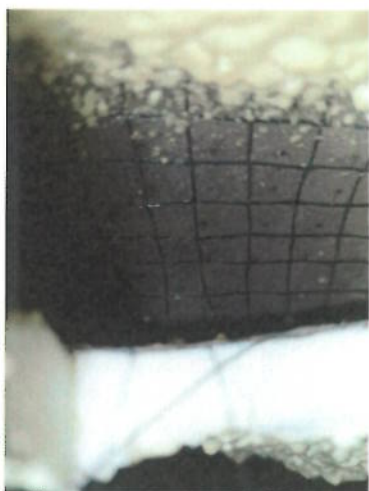
## Fiche 2: Onderdak

Het onderdak is van plastic en bevat dus geen asbest.

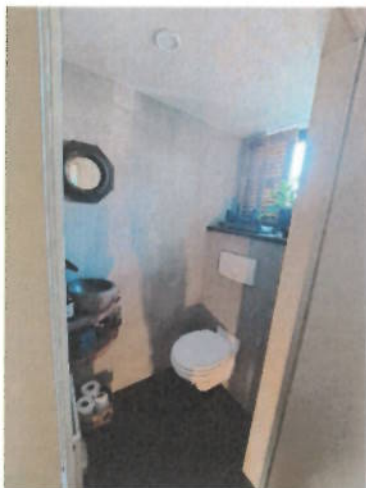
## Fiche 3: Pleister muren

Overzichtsfoto

Detailfoto

Geen asbest

| # | Type | Referentie | Resultaat |
|---|---|---|---|
| 3.1 | Mengmonster | 0.01 | Geen asbest |

| Bindmiddel van materiaal | Gips - kalk |
| Gebondenheid op basis van bindmiddel | Niet-hechtgebonden |

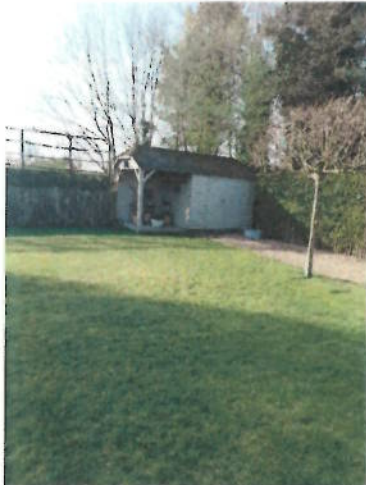
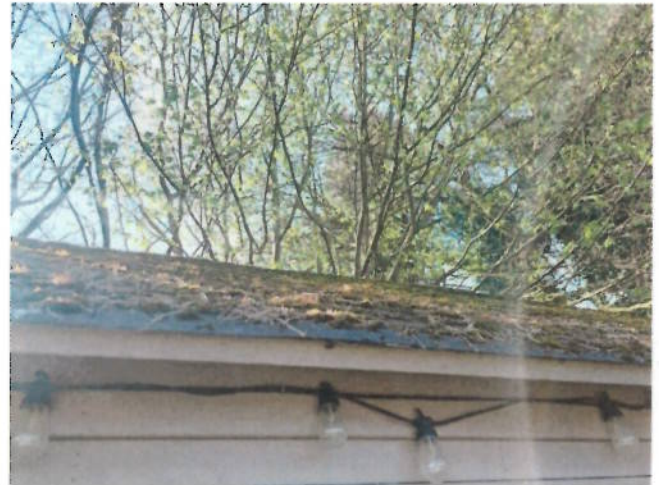
## Fiche 4: Shingles

Overzichtsfoto

Detailfoto

Geen asbest

| # | Type | Referentie | Resultaat |
|---|---|---|---|
| 4.1 | Puntmonster | 1.01 | Geen asbest |

| Bindmiddel van materiaal | Bitumen (roofing, teer, asfalt) |

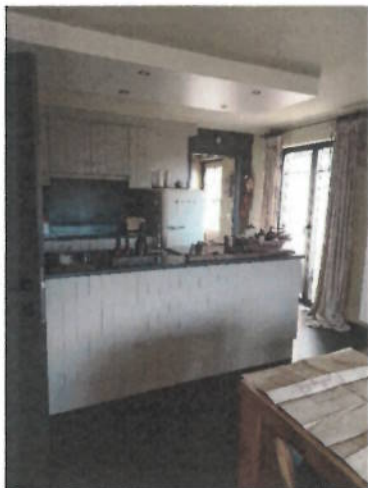
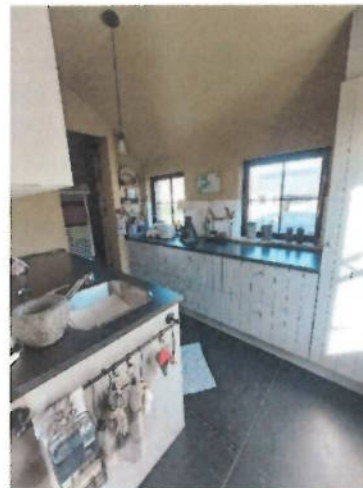
## Fiche 5: Pleister plafonds

Overzichtsfoto

Detailfoto

Geen asbest

| # | Type | Referentie | Resultaat |
|---|---|---|---|
| 5.1 | Mengmonster | 0.02 | Geen asbest |

| Bindmiddel van materiaal | Gips - kalk |
