Asbestinventarisatetest

Nicolaylaan 63, 3970 Leopoldsburg

Attestnummer : **20240923-000085.000**

Uitgegeven op : **23.09.2024**

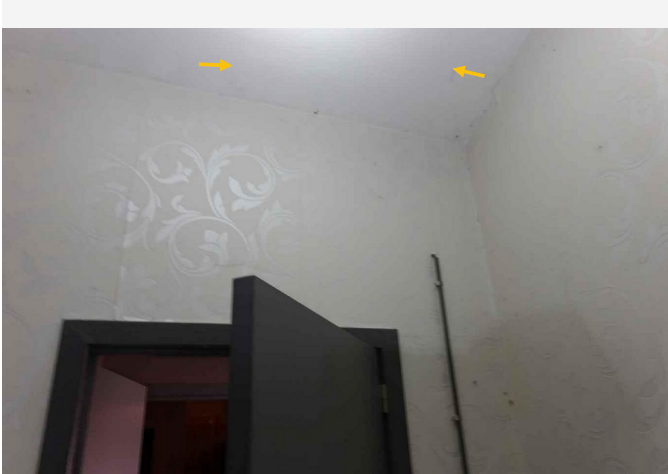
Fiche 2: Pleisterwerk plafonds

Conclusie

Geen asbest

#	Type	Referentie	Resultaat
2.1	Mengmonster	3970NIC63-P1	Geen asbest

Beschrijving	Pleisterwerk plafonds
Omgeving	Binnen
Primaire drager	Plafond
Bindmiddel van materiaal	Gips - kalk
Gebondenheid op basis van bindmiddel	Niet-hechtgebonden
Hoeveelheid (oppervlakte - dikte - aantal)	• 0,10 m ² - 0,10 cm - 1 stuk
Totaal volume	< 0,001 m ³
Identificatiemethode	Vaststelling met monstername
Destructieve handeling voor identificatie	Nee
Opmerking	<p>De hoeveelheden zijn ter indicatie. Aan vermelde afmetingen/hoeveelheden of gewicht kunnen geen rechten worden ontleend. Waar mogelijk, wordt staalname uitgevoerd conform het inspectieprotocol: in een droge ruimte zoals een slaapkamer, in een natte ruimte zoals een keuken of badkamer, in een traphal en in een stookruimte.</p> <p>Omwille van het negatieve resultaat van de analyse werd er geen oppervlakte berekening gemaakt.</p>

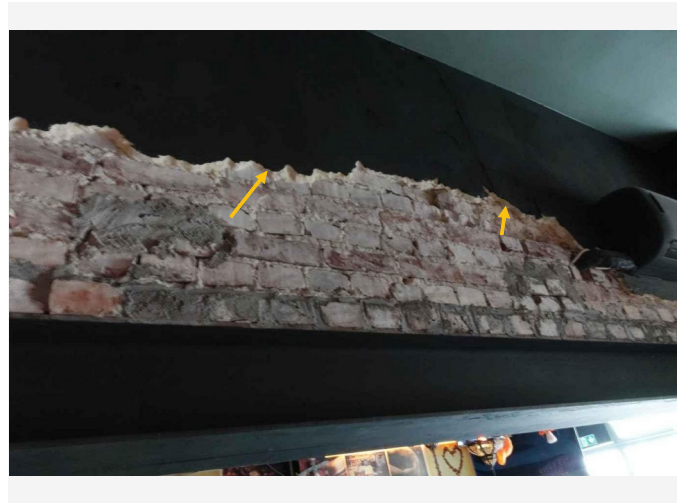
Fiche 3: Pleisterwerk wanden

Conclusie

Geen asbest

#	Type	Referentie	Resultaat
3.1	Mengmonster	3970NIC63-M1	Geen asbest

Beschrijving	Pleisterwerk wanden
Omgeving	Binnen
Primaire drager	Binnenwand
Bindmiddel van materiaal	Gips - kalk
Gebondenheid op basis van bindmiddel	Niet-hechtgebonden
Hoeveelheid (oppervlakte - dikte - aantal)	• 0,10 m ² - 0,10 cm - 1 stuk
Totaal volume	< 0,001 m ³
Identificatiemethode	Vaststelling met monstername
Destructieve handeling voor identificatie	Nee
Opmerking	<p>De hoeveelheden zijn ter indicatie. Aan vermelde afmetingen/hoeveelheden of gewicht kunnen geen rechten worden ontleend. Waar mogelijk, wordt staalname uitgevoerd conform het inspectieprotocol: in een droge ruimte zoals een slaapkamer, in een natte ruimte zoals een keuken of badkamer, in een traphal en in een stookruimte.</p> <p>Omwille van het negatieve resultaat van de analyse werd er geen oppervlakte berekening gemaakt.</p>
