Le Rapport Officiel de Diagnostic

Synthèse Dossier de Diagnostic Technique

Réf. : DIA-DMS02-2308-054

Propriétaire : SCI LA TANNERIE
Adresse du bien : 2180 Vallée de Misère , 08230 ROCROI
Nature du bien : Maison individuelle (T10)
Localisation du bien : Sans objet
Numéro de lot : Sans objet
Date du permis de construire : Avant 1949
Date limite de validité : 28/02/2024
Référence client :

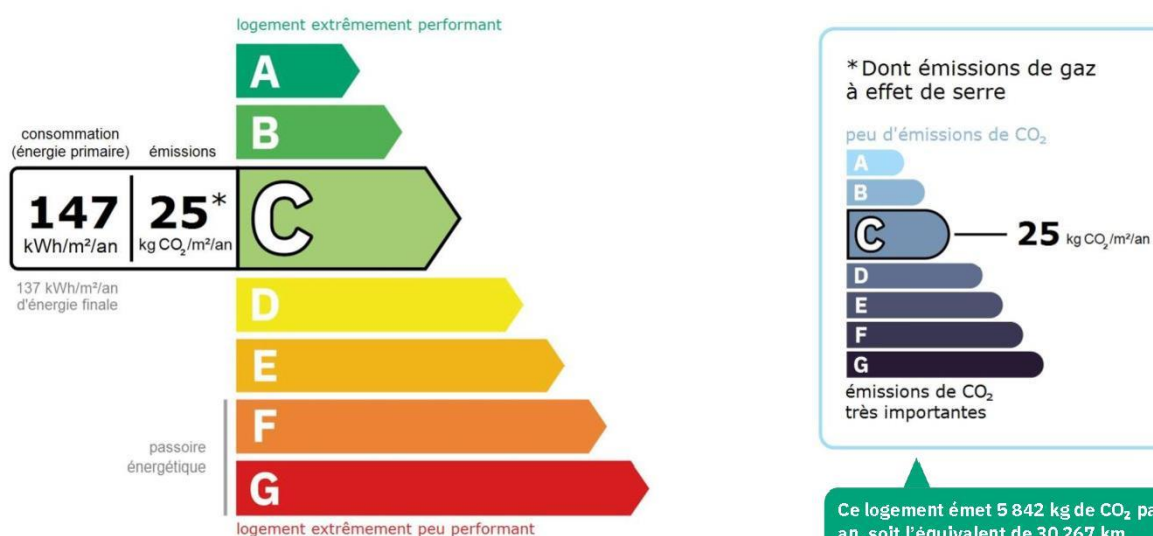
Performance énergétique et climatique

Le niveau de consommation énergétique dépend de l'isolation du logement et de la performance des équipements.
Pour l'améliorer, voir pages 4 à 6

Ce logement émet 5 842 kg de CO₂ par an, soit l'équivalent de 30 267 km parcourus en voiture.
Le niveau d'émissions dépend principalement des types d'énergies utilisées (bois, électricité, gaz, fioul, etc.)

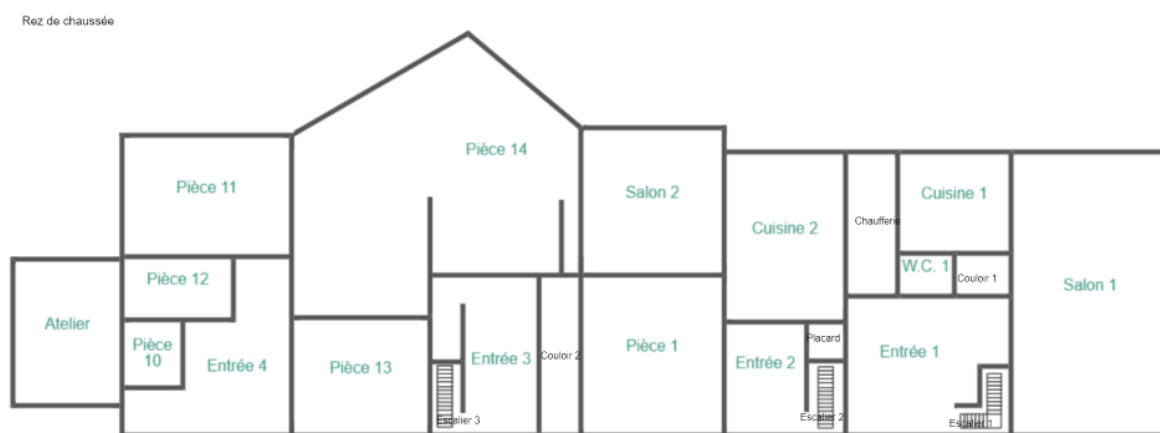
17. Croquis permettant de localiser les prélèvements et les matériaux ou produits contenant de l'amiante

Sans objet

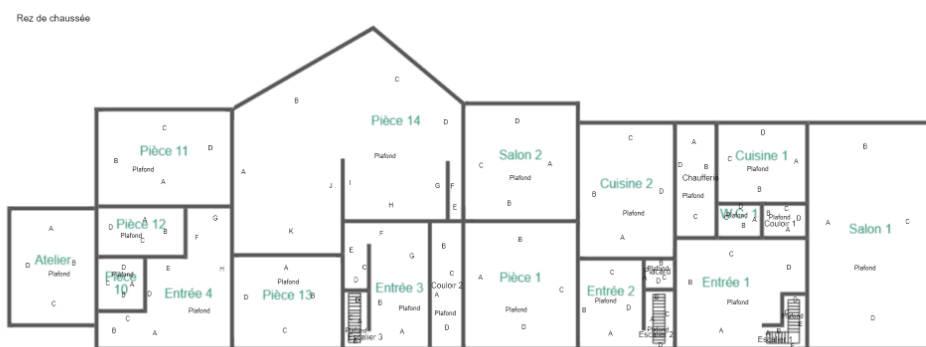
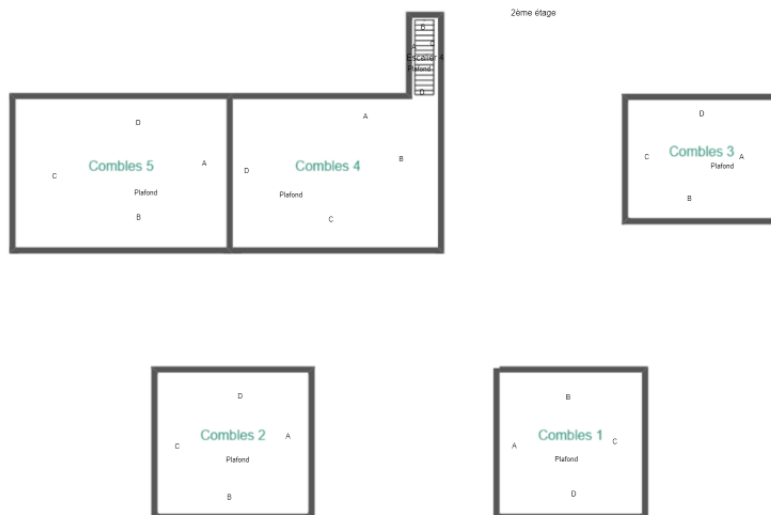
Schéma du constat de risque d'exposition au plomb

Absence de situation de dégradation du bâti ou de risque de saturnisme infantile.
