Rapport de contrôle d'installations électriques à basse et à très basse tension

RÉF. 28/2023/65321/01:1

DATE DU CONTRÔLE 10/05/2023 AGENT VISITEUR Loic Giltay
ADRESSE DU CONTRÔLE Rue des Ardennes 55 - 5580 Villers-sur-Lesse TYPE DE CONTRÔLE Visite de contrôle vente ancienne installation (8.4.2.)

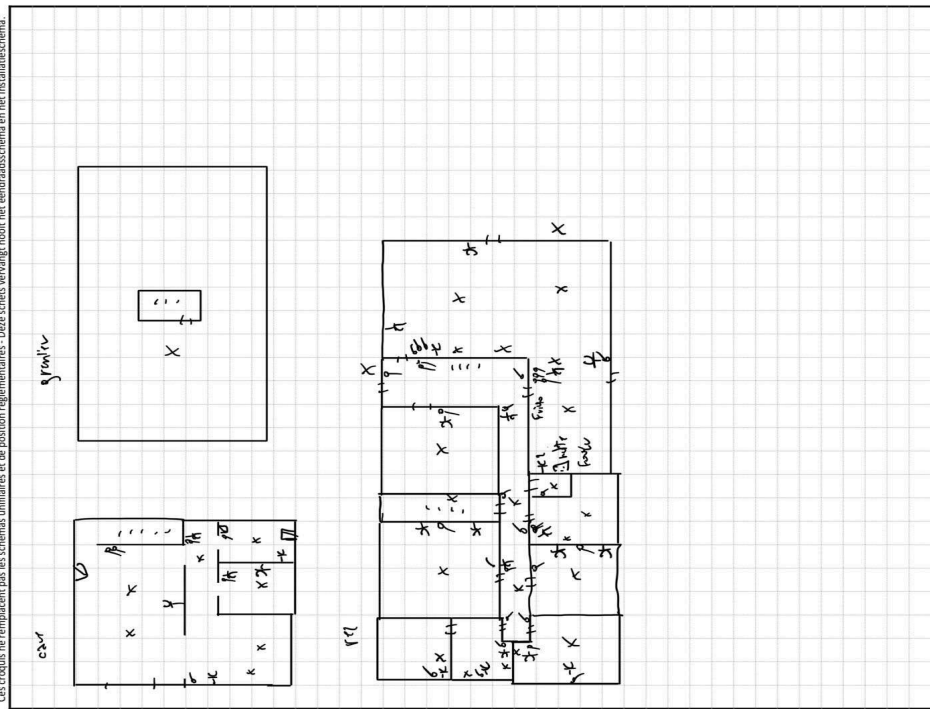
Croquis de position élémentaire et descriptif sommaire des tableaux
Schets elektrische installatie en beschrijvende opsomming elektriciteitsborden

Sur base de ce qui est visible et accessible lors du contrôle - Gebaseerd op wat zichtbaar en toegankelijk is tijdens de keuring
