## Dossier Technique Immobilier

Numéro de dossier : 22/IMO/0014  
Date du repérage : 10/06/2022

Département : ... **Ardennes**  
Adresse : ..... **71 rue Oger**  
Commune : ..... **08600 GIVET (France)**

Désignation et situation du ou des lot(s) de copropriété :  
**App 02, Lot numéro Non communiqué**

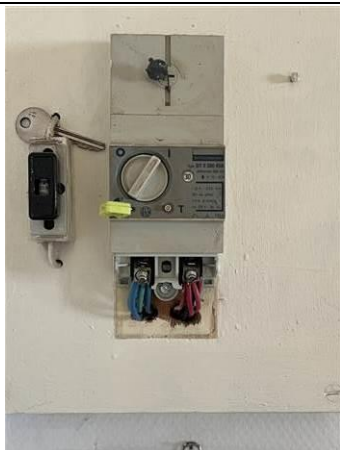
Photo PhEle001

Libellé de l'anomalie : B2.3.1 i La manœuvre du bouton test du (des) dispositif(s) de protection différentielle n'entraîne pas (son) leur déclenchement.

Remarques : Contrôle impossible ; Absence de bouton test sur le dispositif différentiel de protection

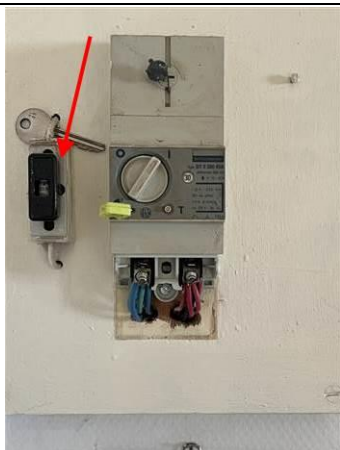
Photo PhEle002

Libellé de l'anomalie : B4.3 b Le type d'au moins un fusible ou un disjoncteur n'est plus autorisé (fusible à tabatière, à broches rechargeables, coupe-circuit à fusible de type industriel, disjoncteur réglable en courant protégeant des circuits terminaux).

Remarques : Présence de coupe-circuit(s) à fusible(s) industriel(s) ; Faire intervenir un électricien qualifié afin de remplacer le(s) coupe-circuit(s) à fusible(s) industriel(s) par des protections autorisées

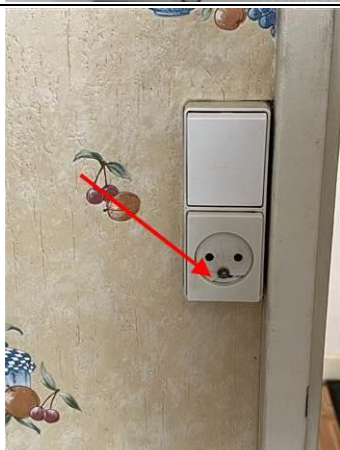
Photo PhEle003

Libellé de l'anomalie : B7.3 a L'Enveloppe d'au moins un matériel est manquante ou détériorée.

Remarques : Présence de matériel électrique en place dont l'enveloppe présente des détériorations ; Faire intervenir un électricien qualifié afin de remplacer les matériels présentant des détériorations

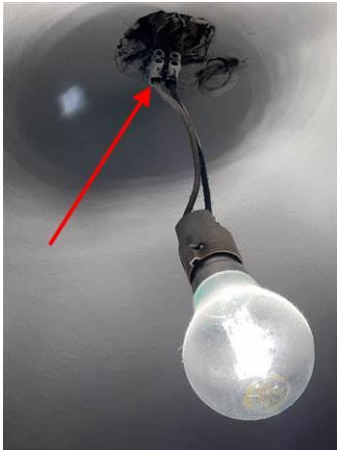
Photo PhEle004

Libellé de l'anomalie : B8.3 e Au moins un conducteur isolé n'est pas placé sur toute sa longueur dans un conduit, une goulotte ou une plinthe ou une huisserie, en matière isolante ou métallique, jusqu'à sa pénétration dans le matériel électrique qu'il alimente.

Remarques : Présence de conducteurs électriques non protégés mécaniquement ; Faire intervenir un électricien qualifié afin d'installer des protections mécanique sur les conducteurs non protégés

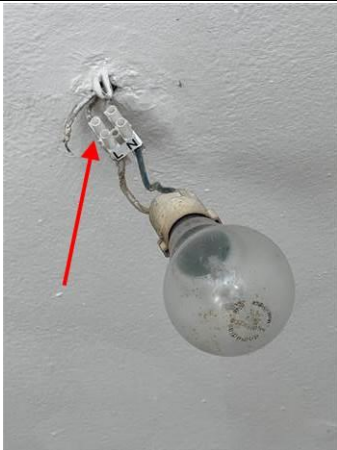
Photo PhEle005

Libellé de l'anomalie : B7.3 d L'installation électrique comporte au moins une connexion avec une partie active nue sous tension accessible.

Remarques : Présence de connexion de matériel électrique présentant des parties actives nues sous tension ; Faire intervenir un électricien qualifié afin de remplacer les matériels présentant des parties actives nues sous tension

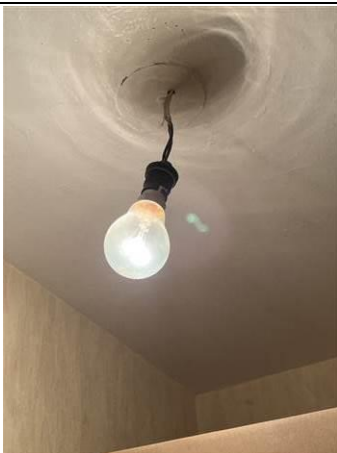
Photo PhEle006

Libellé de l'anomalie : B7.3 e L'installation électrique comporte au moins un dispositif de protection avec une partie active nue sous tension accessible.

Remarques : Présence de dispositif de protection de matériel électrique présentant des parties actives nues sous tension ; Faire intervenir un électricien qualifié afin de remplacer les matériels présentant des parties actives nues sous tension

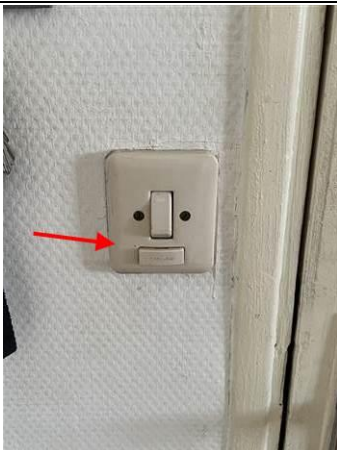
Photo PhEle007

Libellé de l'anomalie : B8.3 a L'installation comporte au moins un matériel électrique vétuste.

Remarques : Présence de matériel électrique vétuste (douilles, interrupteurs, socles de prise...) ; Faire intervenir un électricien qualifié afin de remplacer les matériels électriques vétustes

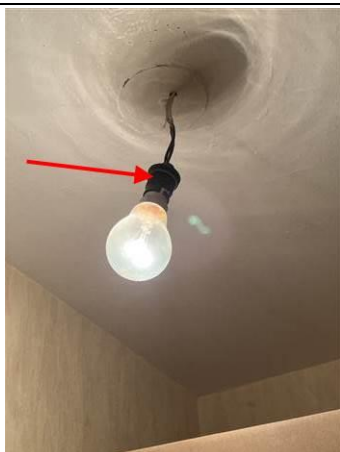
Photo PhEle008

Libellé de l'anomalie : B8.3 b L'installation comporte au moins un matériel électrique inadapté à l'usage.

Remarques : Présence de matériel électrique inadapté à l'usage ; Faire intervenir un électricien qualifié afin de remplacer les matériels inadaptés par du matériel autorisé

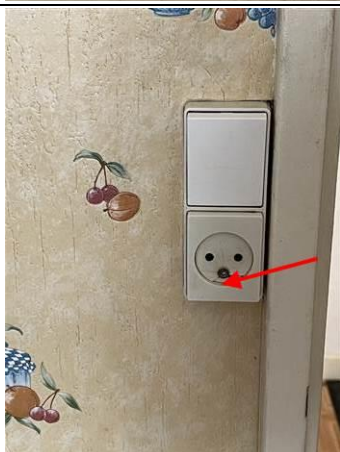
Photo PhEle010

Libellé de l'information complémentaire : B11 c2 Au moins un socle de prise de courant ne possède pas un puits de 15 mm.

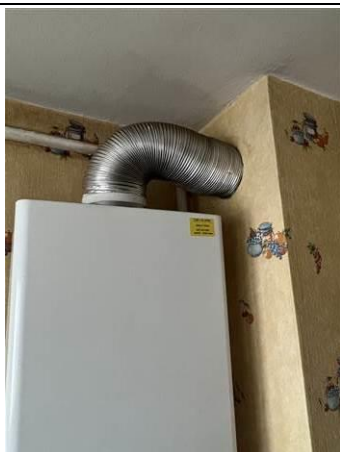
Photo n° PhGaz001

Localisation : Rez de chaussée - cuisine

Chauffe-eau (Type : Raccordé)

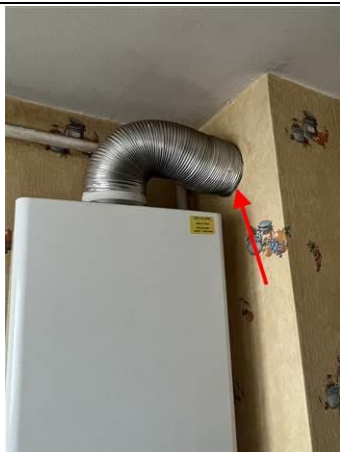
Photo n° PhGaz002

5 : l'espace annulaire de la canalisation de gaz n'est pas obturé. L'espace annulaire n'est pas obturé; Faire intervenir un installateur gaz qualifié afin de l'obturer correctement

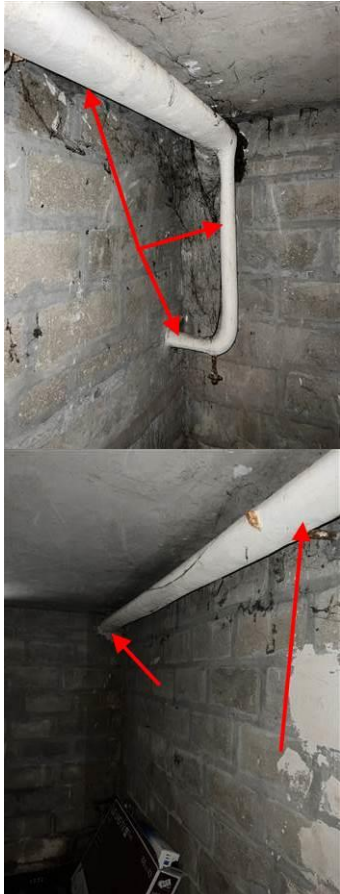
| Localisation | Identifiant + Description | Photo |
|---|---|---|
| Sous-Sol - Cave | <p><u>Identifiant:</u> M001</p> <p><u>Description:</u> Calorifuge (tresses, coquilles, matelas...)</p> <p><u>Liste selon annexe.13-9 du CSP:</u> A</p> | |

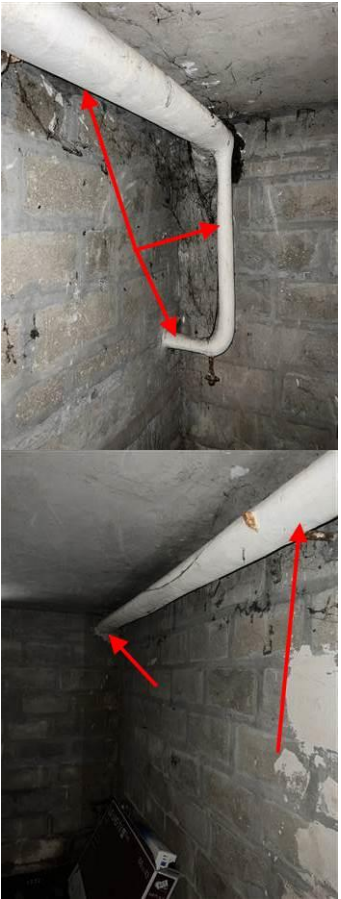
| Localisation | Identifiant + Description | Photo |
|---|---|---|
| Sous-Sol - Cave 2 | <u>Identifiant:</u> M001<br><u>Description:</u> Calorifuge (tresses, coquilles, matelas...)<br><u>Liste selon annexe.13-9 du CSP:</u> A | |

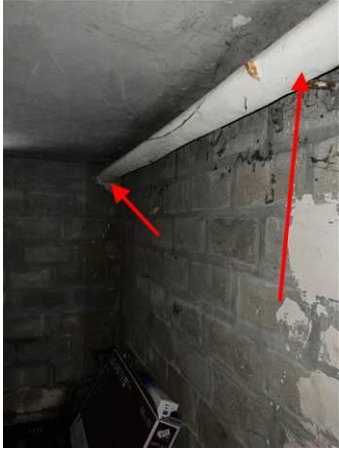
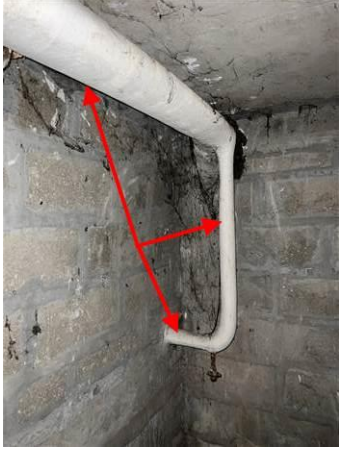
| | Photo n° PhA001<br>Localisation : Sous-Sol - Cave<br>Ouvrage : 6 - Conduits et accessoires intérieurs - Conduits de fluides (air, eau, vapeur, fumée, échappement, autres fluides)<br>Partie d'ouvrage : Calorifuge (tresses, coquilles, matelas...)<br>Description : Calorifuge (tresses, coquilles, matelas...) |
| | Photo n° PhA001<br>Localisation : Sous-Sol - Cave<br>Ouvrage : 6 - Conduits et accessoires intérieurs - Conduits de fluides (air, eau, vapeur, fumée, échappement, autres fluides)<br>Partie d'ouvrage : Calorifuge (tresses, coquilles, matelas...)<br>Description : Calorifuge (tresses, coquilles, matelas...) |
