# Dossier Technique Immobilier

Numéro de dossier : D10052022-25 RUE PIERRE VIENOT  
 Date du repérage : 10/05/2022

# Constat de risque d'exposition au plomb CREP

## Dossier technique amiante

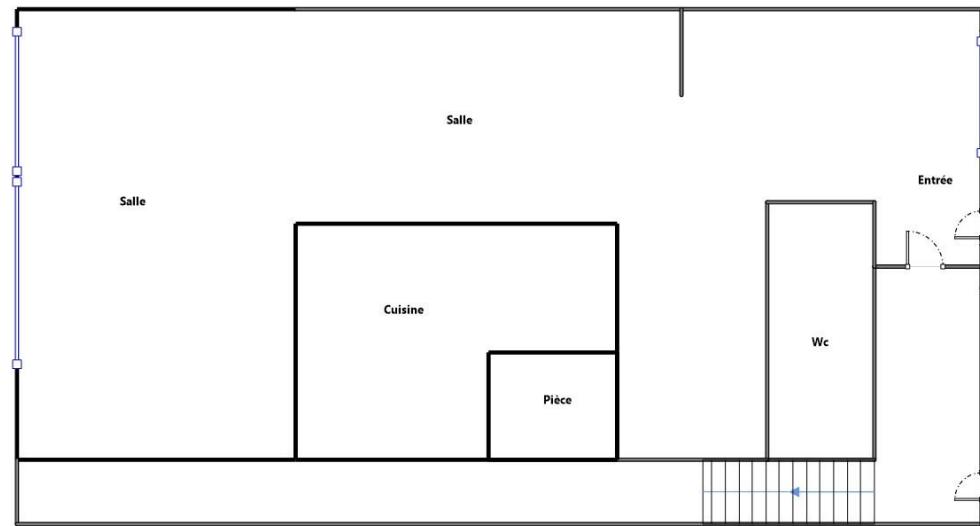
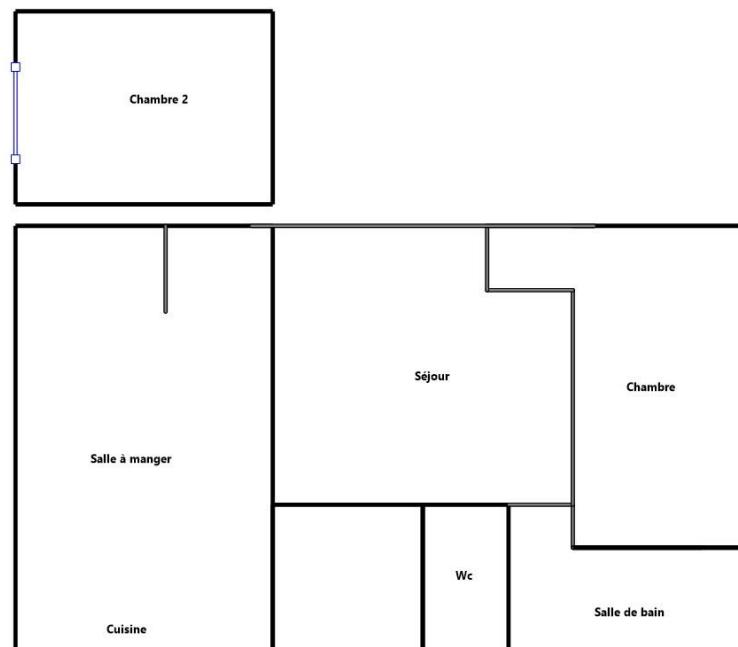
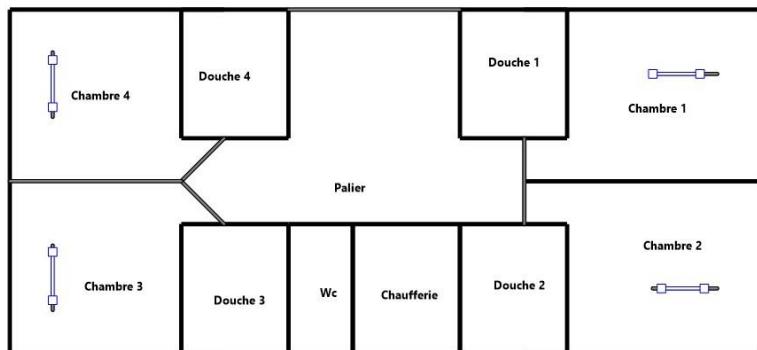
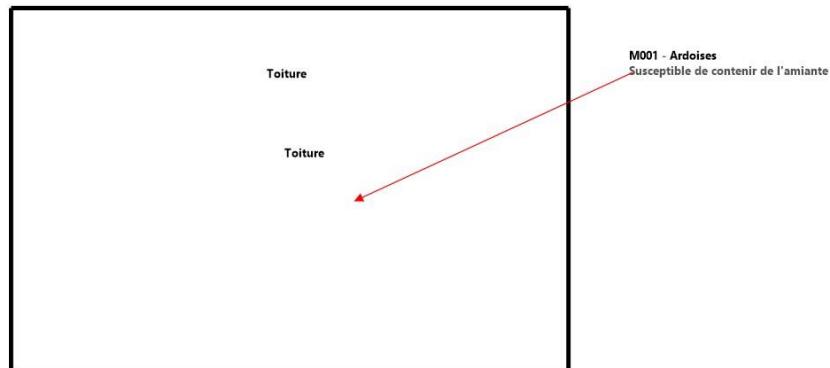
## 7.1 - Annexe - Schéma de repérage

Conduit en fibro-ciment		Dalles de sol	<p>Nom du propriétaire :  <b>SCI JAMO</b>          Adresse du bien :  <b>25 RUE PIERRE VIENOT</b>  <b>08600</b>  <b>CHOOZ</b></p>
	Conduit autre que fibro-ciment		Carrelage	
	Brides		Colle de revêtement	
	Dépôt de Matériaux contenant de l'amiante		Dalles de faux-plafond	
	Matériau ou produit sur lequel un doute persiste		Toiture en fibro-ciment	
	Présence d'amiante		Toiture en matériaux composites

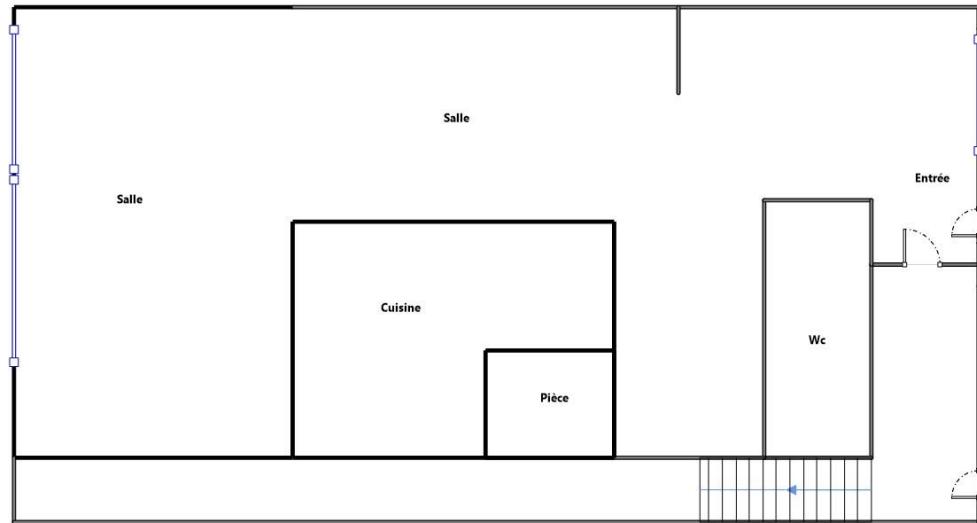
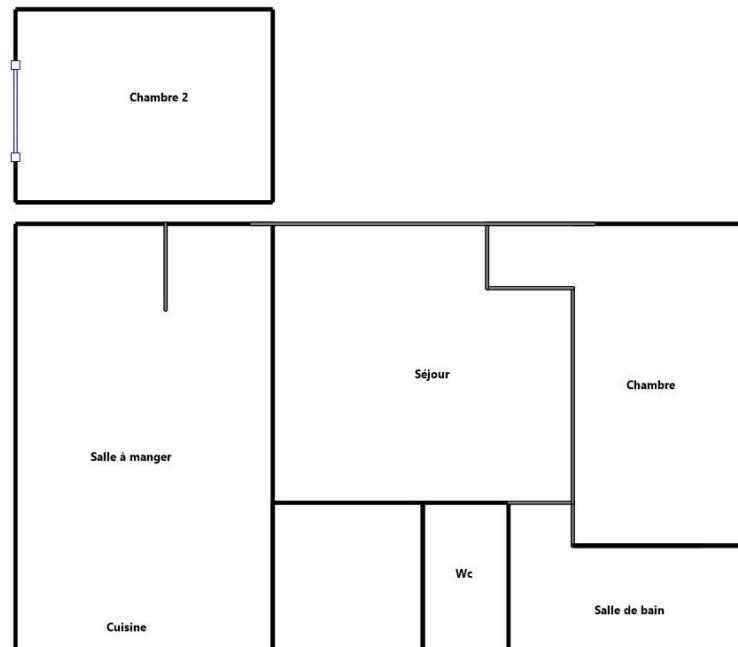
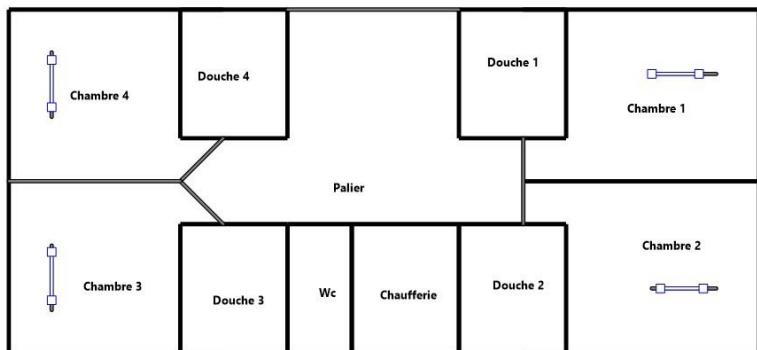
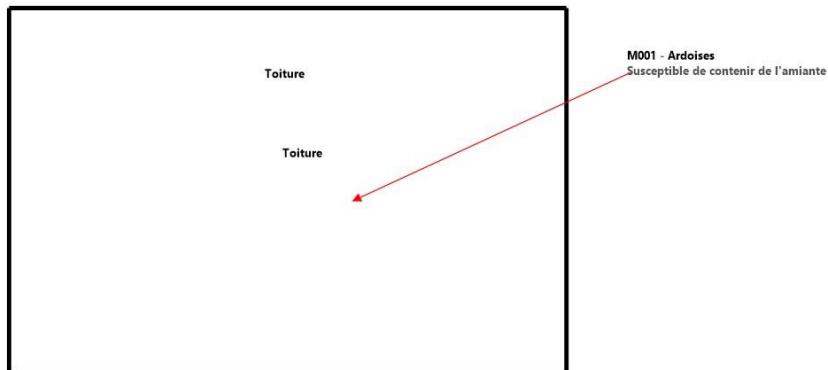
## 7. – Croquis et Photos

Conduit en fibro-ciment contenant de l'amiante.		Dalles de sol contenant ou susceptibles de contenir de l'amiante.	<p>Nom du propriétaire :  <b>SCI JAMO</b>          Adresse du bien :  <b>25 RUE PIERRE VIENOT</b>  <b>08600</b>  <b>CHOOZ</b></p>
	Conduit autre que fibro-ciment.		Carrelage.	
	Brides.		Colle de revêtement susceptible de contenir de l'amiante.	
	Dépôt de Matériaux ou Produits Susceptibles de contenir de l'Amiante.		Dalles de faux-plafond contenant ou susceptibles de contenir de l'amiante.	
	Matériau ou produit sur lequel un doute persiste.		Toiture en fibro-ciment contenant de l'amiante.	
	Présence d'amiante.		Toiture en matériaux composites.
