## Dossier Technique Immobilier

Numéro de dossier : 25/IMO/0483  
Date du repérage : 31/03/2025

Adresse : ..... **65 rue Oger**

Commune : ..... **08600 GIVET (France)**

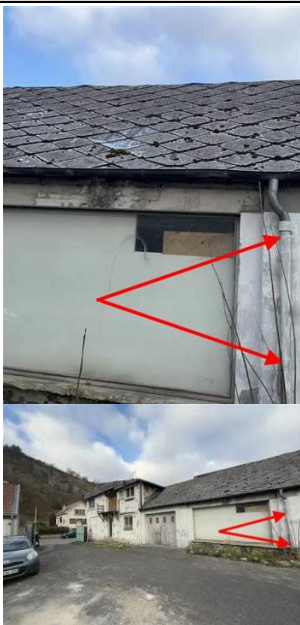
| Localisation | Identifiant + Description | Conclusion (justification) | Etat de conservation** et préconisations* | Photo |
|---|---|---|---|---|
| Parties extérieures | Identifiant: M003<br>Description: Conduit en fibres-ciment<br>Liste selon annexe.13-9 du CSP: B | Présence d'amiante (sur jugement de l'opérateur) | Matériau non dégradé<br><b>Résultat</b> EP**<br><b>Préconisation :</b><br>Il est recommandé de réaliser une évaluation périodique. | |

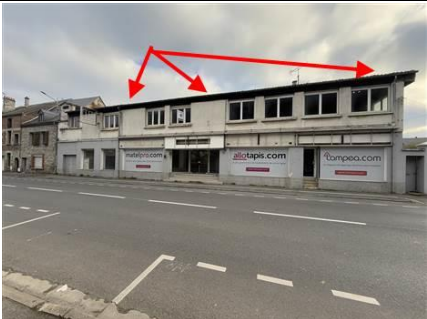
| | <p>Photo n° PhA001</p> <p>Localisation : 1er étage - Pièce</p> <p>Ouvrage : 1 - Couvertures, Toitures, Terrasses et étanchéités - Plaques ondulées et planes</p> <p>Partie d'ouvrage : Plaques en fibres-ciment (y compris plaques « sous tuiles »)</p> <p>Description : Plaques en fibres-ciment</p> |

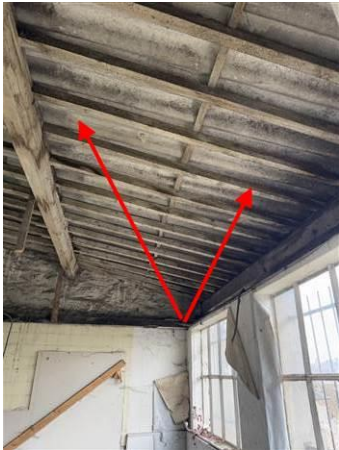
| | <p>Photo n° PhA001</p> <p>Localisation : 1er étage - Pièce</p> <p>Ouvrage : 1 - Couvertures, Toitures, Terrasses et étanchéités - Plaques ondulées et planes</p> <p>Partie d'ouvrage : Plaques en fibres-ciment (y compris plaques « sous tuiles »)</p> <p>Description : Plaques en fibres-ciment</p> |

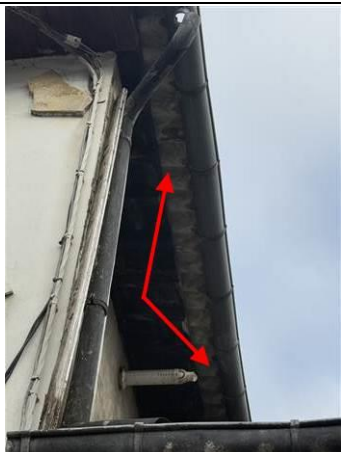
Photo n° PhA001

Localisation : 1er étage - Pièce

Partie d'ouvrage : Plaques en fibres-ciment (y compris plaques « sous tuiles »)

Description : Plaques en fibres-ciment

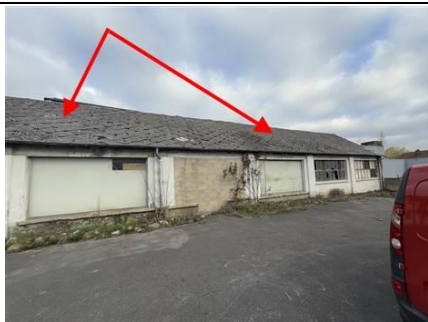
Photo n° PhA002

Localisation : Rez de chaussée - Chaufferie; Rez de chaussée - Garage; Rez de chaussée - Reserve

Partie d'ouvrage : Ardoises en fibro ciment

Description : Ardoises en fibro ciment

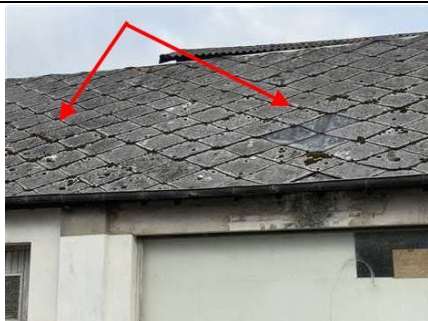
Photo n° PhA002

Localisation : Rez de chaussée - Chaufferie; Rez de chaussée - Garage; Rez de chaussée - Reserve

Partie d'ouvrage : Ardoises en fibro ciment

Description : Ardoises en fibro ciment

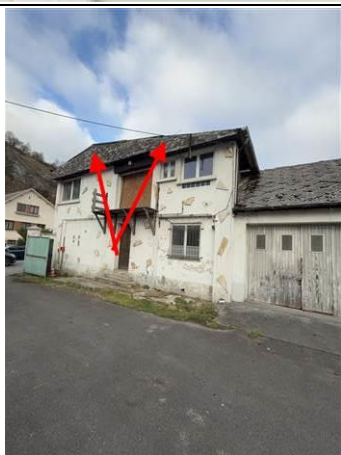
Photo n° PhA002

Localisation : Rez de chaussée - Chaufferie; Rez de chaussée - Garage; Rez de chaussée - Reserve

Partie d'ouvrage : Ardoises en fibro ciment

Description : Ardoises en fibro ciment

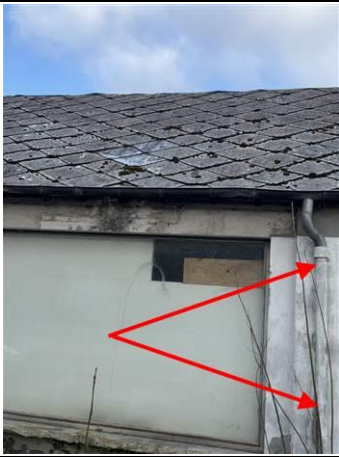
| | <p>Photo n° PhA003<br/> Localisation : Parties extérieures<br/> Ouvrage : 6 - Conduits et accessoires intérieurs - Conduits de fluides (air, eau, vapeur, fumée, échappement, autres fluides)<br/> Partie d'ouvrage : Conduit en fibres-ciment<br/> Description : Conduit en fibres-ciment</p> |

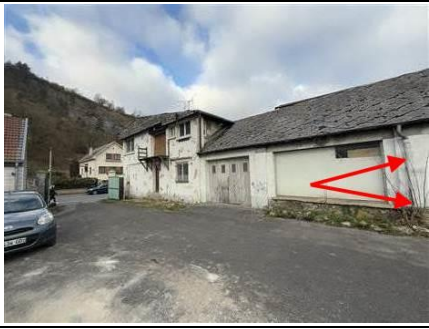
| | <p>Photo n° PhA003<br/> Localisation : Parties extérieures<br/> Ouvrage : 6 - Conduits et accessoires intérieurs - Conduits de fluides (air, eau, vapeur, fumée, échappement, autres fluides)<br/> Partie d'ouvrage : Conduit en fibres-ciment<br/> Description : Conduit en fibres-ciment</p> |
