Rapport de contrôle d'installations électriques à basse et à très basse tension

RÉF. 106/2025/100786/D01:1

DATE DU CONTRÔLE 22/04/2025 (12:20 - 13:40) AGENT VISITEUR Xavier Lepage
ADRESSE DU CONTRÔLE Tienne aux Pierres 123 - 5100 Wépion TYPE DE CONTRÔLE Visite de contrôle vente ancienne installation (8.4.2)

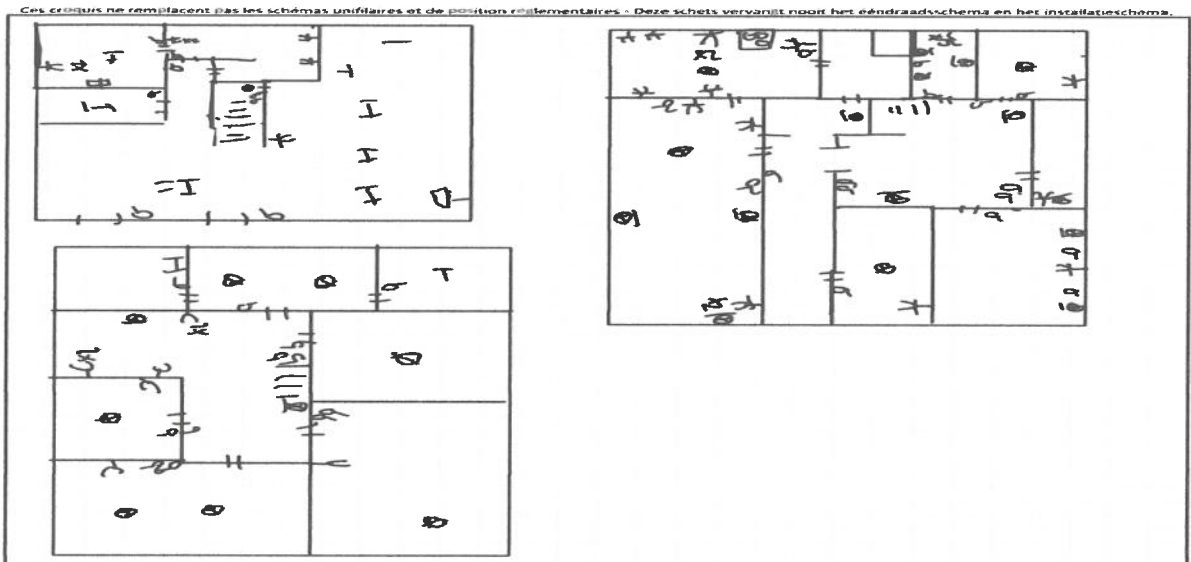
Croquis de position élémentaire et descriptif sommaire des tableaux

sur base de ce qui est visible et accessible lors du contrôle

Note : ces croquis ne remplacent pas les schémas unifilaires et de position réglementaires
