# Dossier Technique Immobilier

Numéro de dossier : 26/IMO/0770  
Date du repérage : 25/05/2026

Adresse : .....**14 rue Notre Dame**

Commune : .....**08600 GIVET (France)**

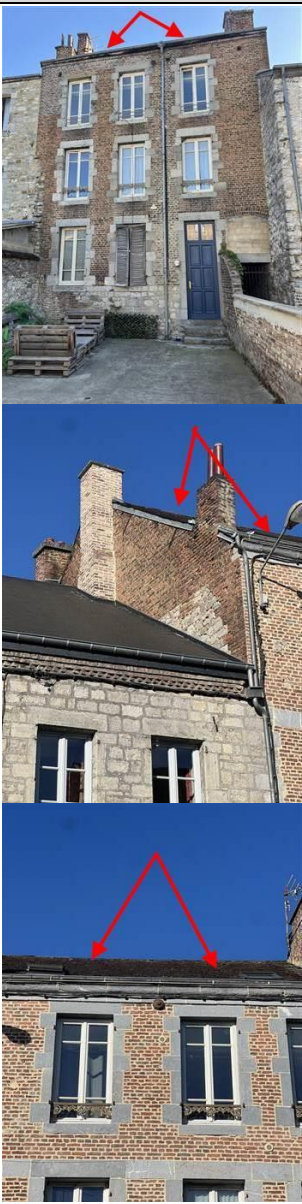
Localisation	Identifiant + Description	Conclusion (justification)	Etat de conservation** et préconisations*	Photo
Toiture Immeuble	<u>Identifiant:</u> M001 <u>Description:</u> Ardoises composites hors fibro ciment <u>Liste selon annexe.13-9 du CSP:</u> B	Présence d'amiante (sur jugement de l'opérateur)	Matériau non dégradé <b>Résultat</b> EP** <b>Préconisation :</b> Il est recommandé de réaliser une évaluation périodique.

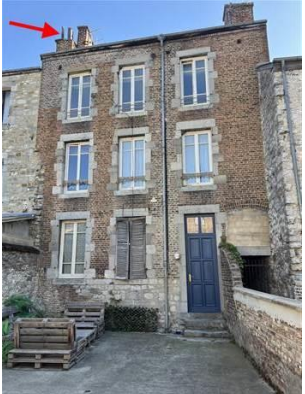
Localisation	Identifiant + Description	Conclusion (justification)	Etat de conservation** et préconisations*	Photo
	<u>Identifiant:</u> M002 <u>Description:</u> Conduit en fibres-ciment <u>Liste selon annexe.13-9 du CSP:</u> B	Présence d'amiante (sur jugement de l'opérateur)	Matériau non dégradé <b>Résultat</b> EP** <b>Préconisation :</b> Il est recommandé de réaliser une évaluation périodique.

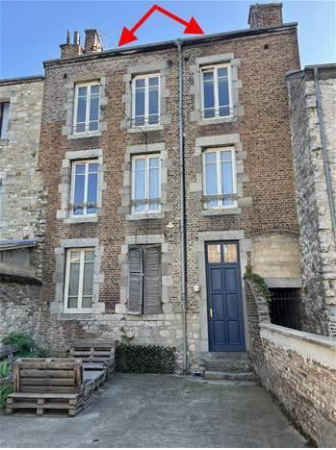
<p>Photo n° PhA001                  Localisation : Toiture Immeuble                  Ouvrage : 1 - Couvertures, Toitures, Terrasses et étanchéités - Ardoises, bardeaux bitumineux                  Partie d'ouvrage : Ardoises composites hors fibro ciment                  Description : Ardoises composites hors fibro ciment</p>

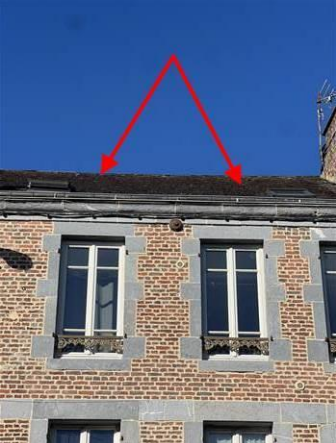
<p>Photo n° PhA001                  Localisation : Toiture Immeuble                  Ouvrage : 1 - Couvertures, Toitures, Terrasses et étanchéités - Ardoises, bardeaux bitumineux                  Partie d'ouvrage : Ardoises composites hors fibro ciment                  Description : Ardoises composites hors fibro ciment</p>
