## Dossier Technique Immobilier

Numéro de dossier : D20260611002  
Date du repérage : 11/06/2026

## Constat de risque d'exposition au plomb CREP

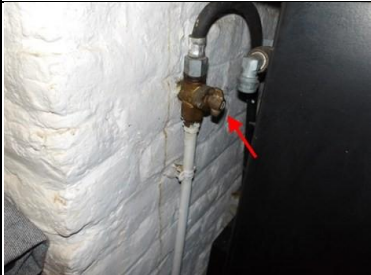
| Points de contrôle <sup>(3)</sup><br>(selon la norme) | Anomalies observées<br>(A1 <sup>(4)</sup> , A2 <sup>(5)</sup> ,<br>DGI <sup>(6)</sup> , 32c <sup>(7)</sup> ) | Libellé des anomalies et recommandations | Photos |
|---|---|---|---|
| C.7 - 8a3<br>Organe de Coupure d'Appareil (OCA) | A1 | Au moins un organe de coupure d'appareil n'est pas manœuvrable. (Cuisinière Godin) | |

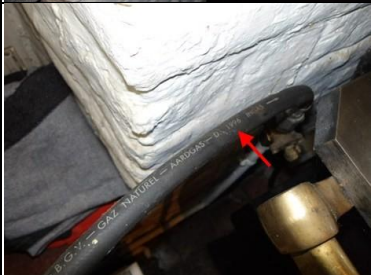
| Points de contrôle <sup>(3)</sup><br>(selon la norme) | Anomalies observées<br>(A1 <sup>(4)</sup> , A2 <sup>(5)</sup> ,<br>DGI <sup>(6)</sup> , 32c <sup>(7)</sup> ) | Libellé des anomalies et recommandations | Photos |
|---|---|---|---|
| C.10 - 14<br>Raccordement en gaz des appareils par tuyaux non rigides | A1 | La date limite d'utilisation du tuyau d'alimentation n'est pas lisible ou est dépassée. (Cuisinière Godin) | |

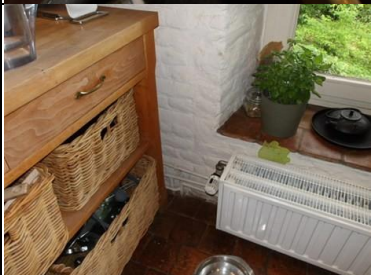
| Points de contrôle <sup>(3)</sup><br>(selon la norme) | Anomalies observées<br>(A1 <sup>(4)</sup> , A2 <sup>(5)</sup> ,<br>DGI <sup>(6)</sup> , 32c <sup>(7)</sup> ) | Libellé des anomalies et recommandations | Photos |
|---|---|---|---|
| C.14 - 19.1<br>Ventilation du local – Amenée d'air | A2 | 19.a1 : le local équipé ou prévu pour un appareil de cuisson seul n'est pas pourvu d'une amenée d'air ou celle-ci est située à plus de 2 pièces d'intervalle. (Cuisinière Godin)<br>Risque(s) constaté(s) : Risque d'intoxication au monoxyde de carbone (CO) causée par une mauvaise combustion | |

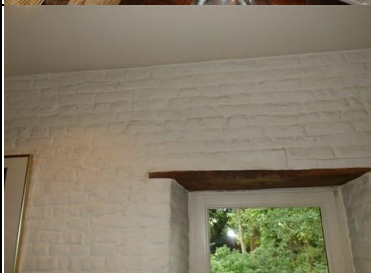
| Points de contrôle <sup>(3)</sup><br>(selon la norme) | Anomalies observées<br>(A1 <sup>(4)</sup> , A2 <sup>(5)</sup> ,<br>DGI <sup>(6)</sup> , 32c <sup>(7)</sup> ) | Libellé des anomalies et recommandations | Photos |
|---|---|---|---|
| C.15 - 20.1<br>Ventilation du local – Sortie d'air | A1 | Le local équipé ou prévu pour un appareil d'utilisation n'est pas pourvu de sortie d'air. (Cuisinière Godin) | |

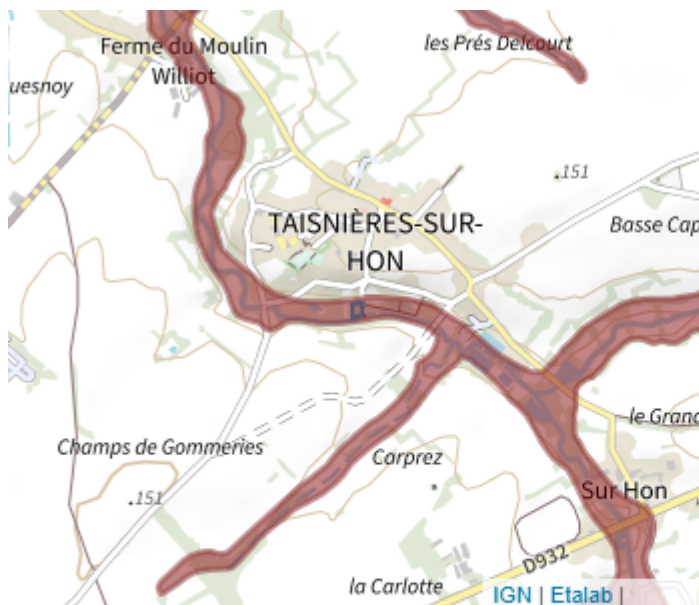
Inondation Par une crue à débordement lent de cours d'eau

Le plan de prévention des risques est un document réalisé par l'Etat qui interdit de construire dans les zones les plus exposées et encadre les constructions dans les autres zones exposées.

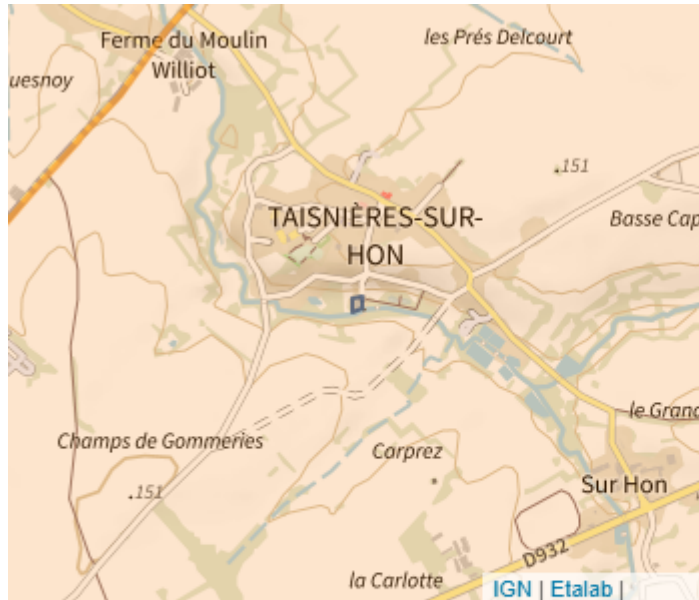
### SISMICITÉ : 3/5

Un tremblement de terre ou séisme, est un ensemble de secousses et de déformations brusques de l'écorce terrestre (surface de la Terre). Le zonage sismique détermine l'importance de l'exposition au risque sismique.

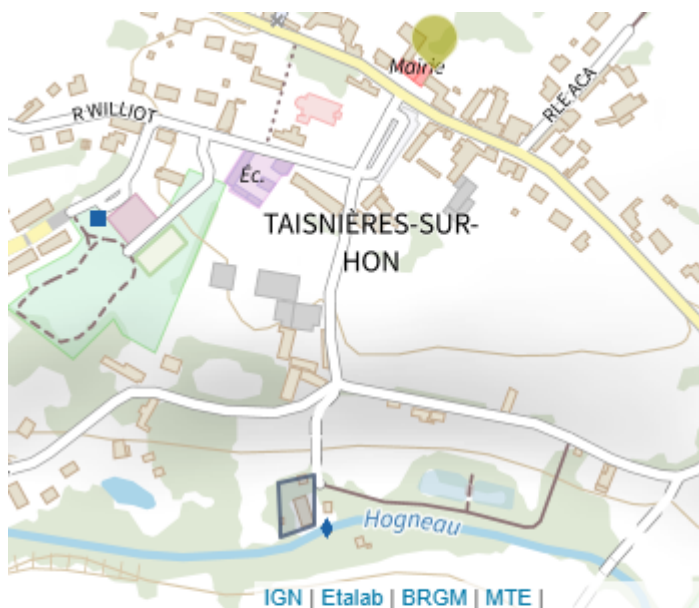
### POLLUTION DES SOLS (500 m)

Dans un rayon de 500 m autour de votre parcelle, sont identifiés :

- 1 site(s) potentiellement pollué(s), référencé(s) dans l'inventaire des sites ayant accueilli par le passé une activité qui a pu générer une pollution des sols (CASIAS).
