Keuringsverslag van een elektrische laagspanning- en zeer lage spanningsinstallatie

Datum keuring: 11/10/2022

Controlebezoek van een oude huishoudelijke elektrische installatie van een wooneenheid bij verkoop op vraag van de verkoper volgens (KB 08/09/2019) - AREI Boek 1- 8.4.2. en 8.2.1. en 4.2.4.3.

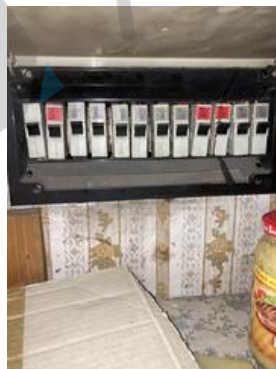
Afbeelding schakel- en verdeelbord:

15.07 Verdeelbord dient vervangen te worden, de beschermingsgraad tegen rechstreekse aanraking is onvoldoende. (Boek 1 Onderafdeling 4.2.2.3.)

15.09 De genaakbare, naakte onder spanning staande delen zijn onvoldoende afgeschermd. (Boek 1 Afdeling 5.1.4. en 4.2.2.3.)

15.10 Niet gebruikte invoeringen van het verdeelbord zijn niet correct of onvoldoende afgedicht. (Boek 1 Afdeling 5.1.4. en 4.2.2.3.)

15.15 De toegankelijkheid van het schakelbord is te verbeteren. (Boek 1 Onderafdeling 5.3.5.1.C.)

17.02 De smeltveiligheidshouders of houders van automatische schakelaars dienen voorzien te worden van kalibreerelementen. (Boek 1 Onderafdeling 5.3.5.5.A.)

17.08 De aanduiding van de nominale stroomsterkte van zekeringen en/of automaten in niet zichtbaar of is uitgewist. (Boek 1 Onderafdeling 1.4.2.1.)

15.14 Een alpolige scheidingschakelaar is te voorzien om bord volledig spanningsloos te kunnen zetten. (Boek 1 Onderafdeling 5.3.5.1.B. en nota)
