Asbestinventarisatetest

Rendierstraat 20/101, 2610 Antwerpen

Attestnummer : 20231007-000124.000

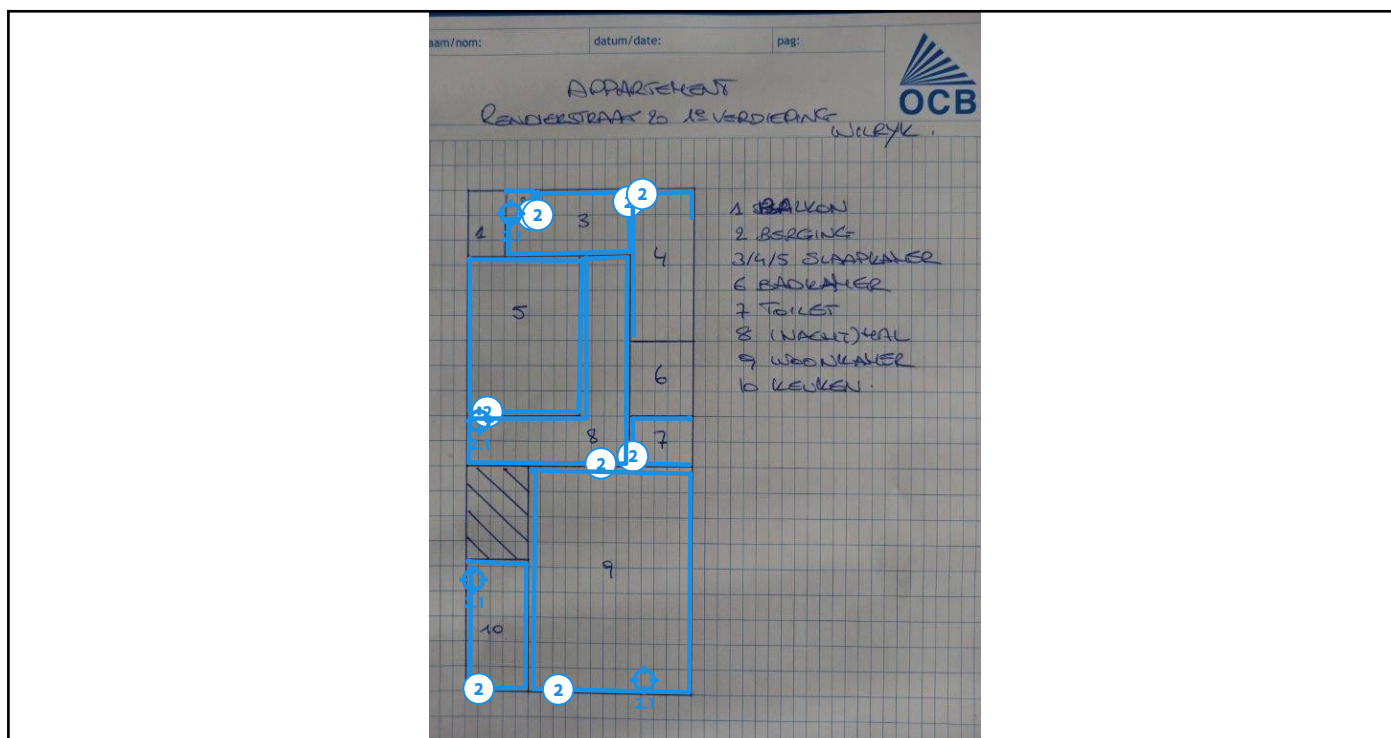
Plan 1.1: Appartement 1e verdieping

Beschrijving	Type	Actie
2. Pleister wand	Geen asbest	-
2.1 Code: Pleister wand	Mengmonster	-

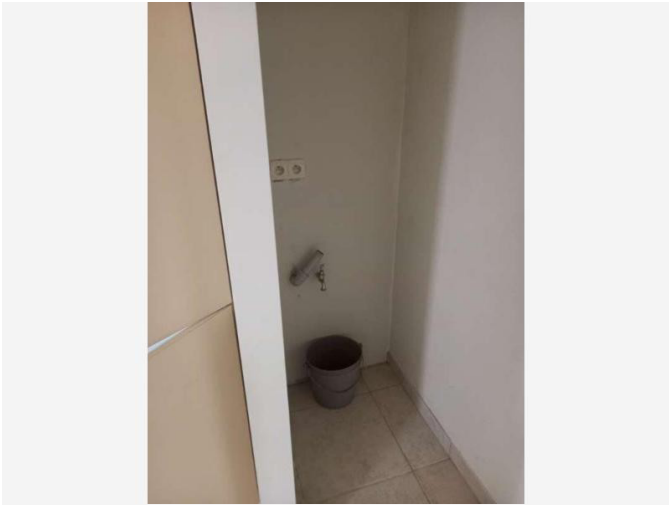
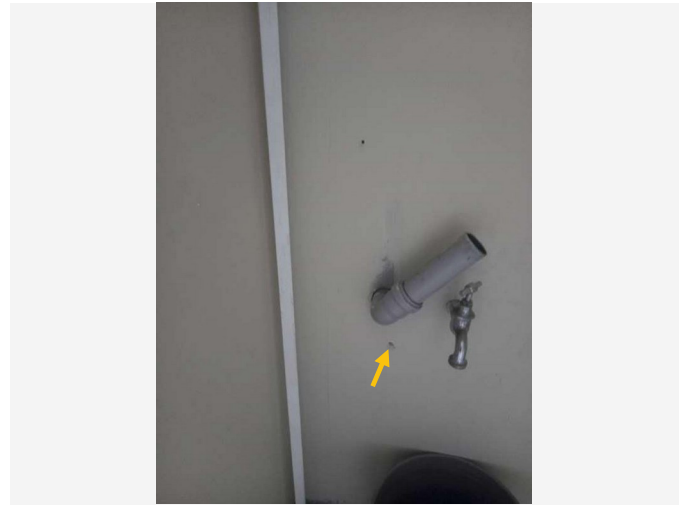
Overzichtsfoto

Detailfoto

Geen asbest

#	Type	Referentie	Resultaat
2.1	Mengmonster	Pleister wand	Geen asbest

Beschrijving	Pleister wand
Omgeving	Binnen
Primaire drager	Binnenwand
Bindmiddel van materiaal	Gips - kalk

Gebondenheid op basis van bindmiddel	Niet-hechtgebonden
Hoeveelheid (oppervlakte - dikte - aantal)	• 100,00 m ² - 1,00 cm - 1 stuk
Totaal volume	1,00 m ³
Identificatiemethode	Vaststelling met monstername
Destructieve handeling voor identificatie	Nee
