# Asbestinventarisatetest

Krugerstraat 156, 2660 Antwerpen

Attestnummer : 20240102-000264.000

## Niet-asbestveilig

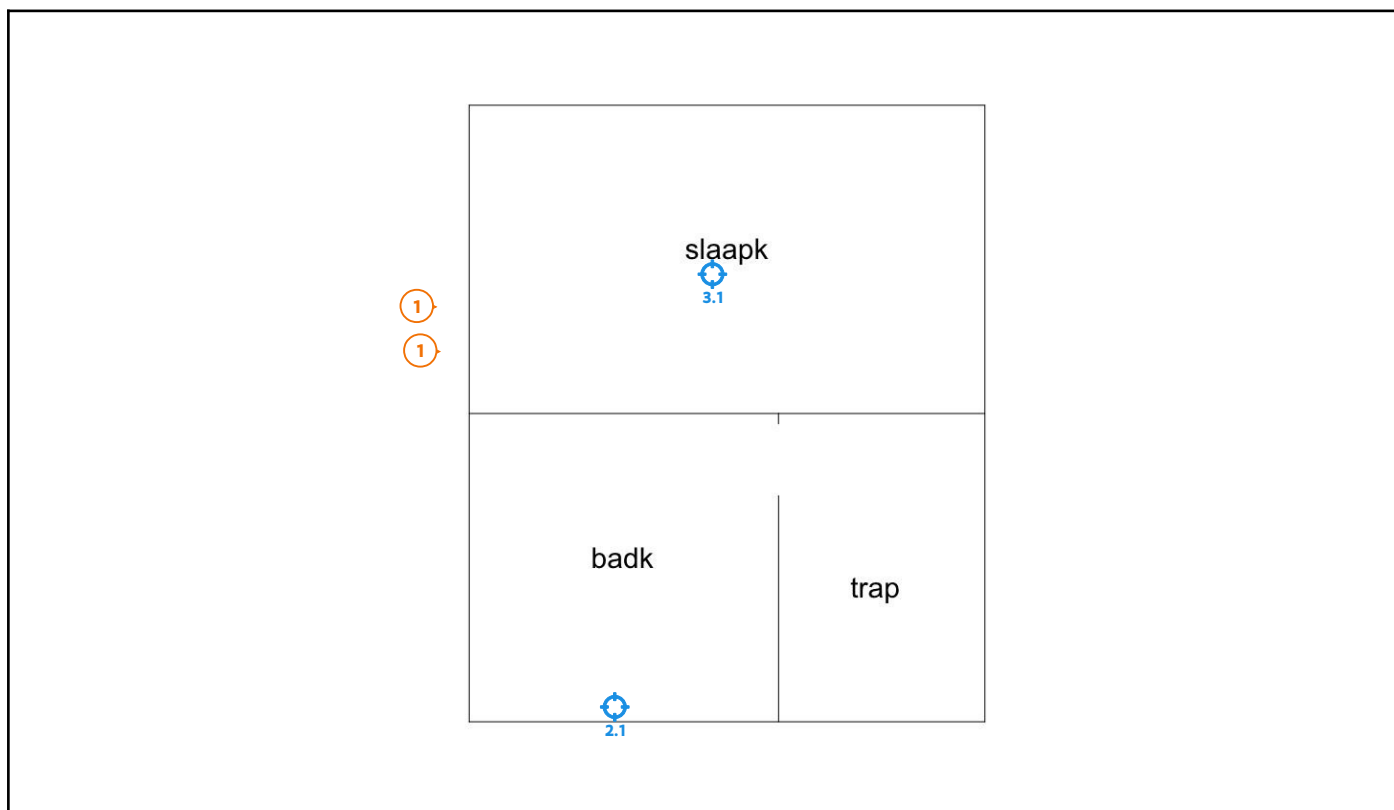
## Plan 1.2: 1st verd

Beschrijving	Type	Actie
1. schouw buizen op het dak	Asbestmateriaal	<b>Verwijderen</b>
2. plijster	Geen asbest	-
2.1 Code: st01	Mengmonster	-
3. plijster plafond	Geen asbest	-
3.1 Code: st02	Mengmonster	-

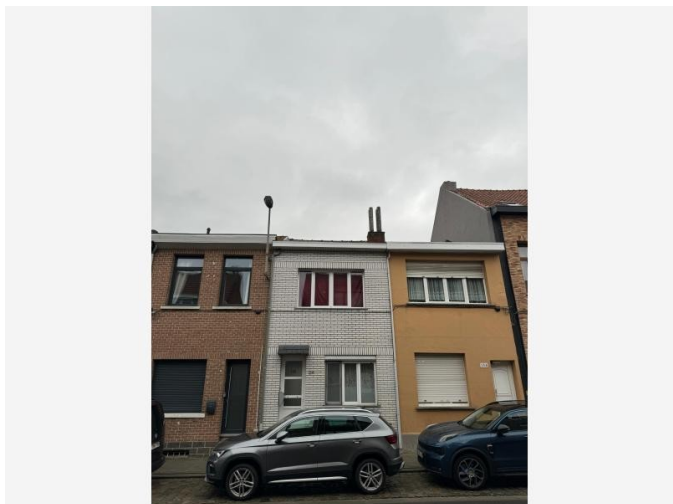
Overzichtsfoto

Detailfoto

Eindbeoordeling materiaalrisico	Laag materiaalrisico en/of verlaagde kans op vezelvrijgave
---------------------------------	--

Gebondenheid	Categorie 1: hechtgebonden in oorsprong
Asbestsoort (vezeltype)	Alleen chrysotiel
Asbestconcentratie	Laag (< 50%)
Afschermingsgraad van het gehele materiaal	Geheel of deels vrij aan de buitenlucht
Toestand van het materiaal	Licht beschadigd, licht verweerd. Intact materiaal type Pical – asbestboard of categorie III 'gebondenheid'

Beschrijving	schouw buizen op het dak
Omgeving	Buiten
Primaire drager	HVAC infrastructuur en uitrusting
Asbestmateriaal	Rookgaskanaal
Bindmiddel van asbestmateriaal	Cement
Gebondenheid op basis van bindmiddel	Hecht
Hoeveelheid (lengte - omtrek - dikte - aantal)	<ul style="list-style-type: none"><li>• 3,00 m - 20,00 cm - 1,00 cm - 1 stuk</li></ul>
Totaal volume	0,006 m <sup>3</sup>
Eenvoudig bereikbaar	Ja
Bevestigingswijze	<ul style="list-style-type: none"><li>• Verlijmd, ingegoten, versmeerd</li></ul>

<b>Identificatiemethode</b>	Vaststelling zonder monstername
<b>Destructieve handeling voor identificatie</b>	Nee
<b>Opmerking</b>	oppervlakte bij benadering

Het asbestmateriaal valt onder de mijlpaal van 2034.

Verwijderen

- Zorg voor een veilig beheer. Vermijd het beschadigen van het asbestmateriaal. Controleer de toestand jaarlijks op wijzigingen.
- Zorg voor een veilig beheer en verwijder dit asbestmateriaal wanneer het bij werken eenvoudig bereikbaar wordt. Controleer de toestand jaarlijks op wijzigingen.

- Eenvoudige handelingen: enkel door erkend asbestverwijderaar moet verwijderd worden door een bekwame vakman

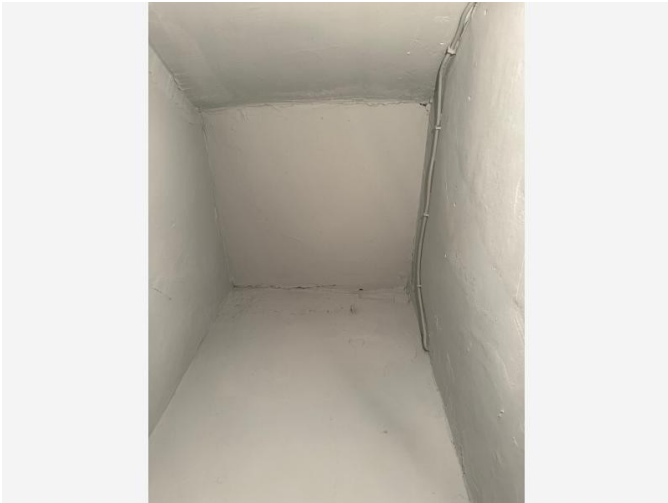
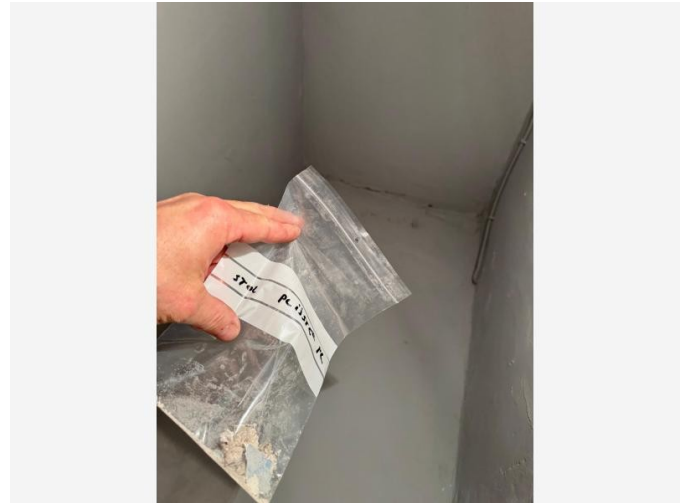
## Fiche 3: plijster plafond

Overzichtsfoto

Detailfoto

Geen asbest

#	Type	Referentie	Resultaat
3.1	Mengmonster	st02	Geen asbest

Beschrijving	plijster plafond
Omgeving	Binnen
Primaire drager	Plafond

<b>Bindmiddel van materiaal</b>	Gips - kalk
<b>Gebondenheid op basis van bindmiddel</b>	Niet-hechtgebonden
<b>Hoeveelheid (oppervlakte - dikte - aantal)</b>	• 95,00 m <sup>2</sup> - 1,00 cm - 1 stuk
<b>Totaal volume</b>	0,95 m <sup>3</sup>
<b>Identificatiemethode</b>	Vaststelling met monstername
<b>Destructieve handeling voor identificatie</b>	Nee
<b>Opmerking</b>	oppervlakte bij benadering
