Keuringsverslag van een elektrische laagspanning- en zeer lage spanningsinstallatie

NIET CONFORM

Datum keuring: 14/02/2024

Straatnaam Molenlei
Huisnummer 299
Busnummer 1
Postcode 2650
Gemeente EDEGEM
Land België

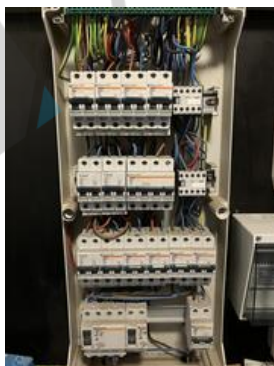
Afbeelding schakel- en verdeelbord:

Visueel nazicht (algemeen)	NOK	Directe aanraking	NOK	Indirecte aanraking	OK
Aansluitingen	NOK	schema in bijlage door Aceg vzw	NA		
Equipotentiale verbindingen	OK	Doorsnede geleiders	OK		
Continuïteit	OK	Verlichting / toestellen	NVT

I5.09 De genaakbare, naakte onder spanning staande delen zijn onvoldoende afgeschermd. (Boek 1 Afdeling 5.1.4. en 4.2.2.3.)

nota/note 18 De elektrische installatie is grondig na te zien en conform te maken volgens de voorschriften van het AREI boek 1.

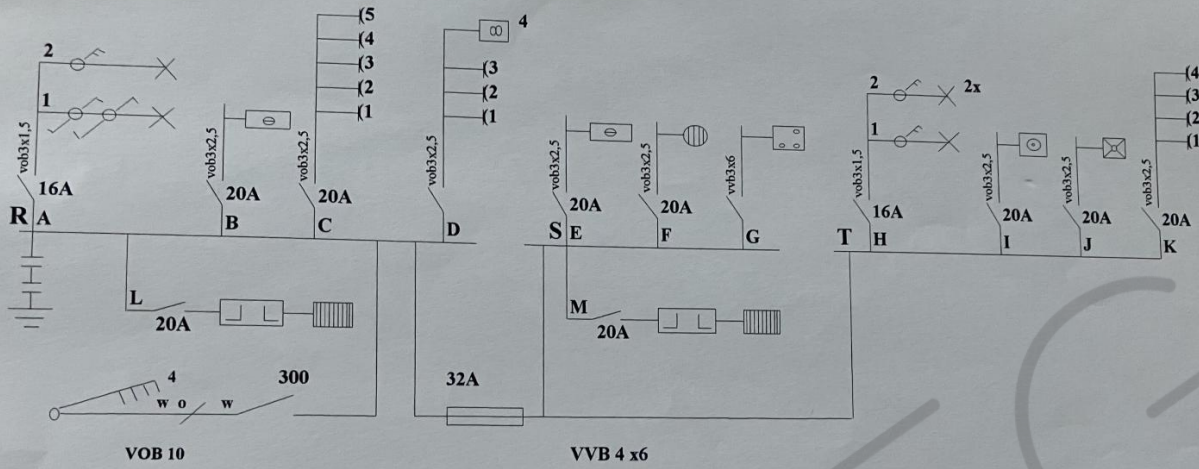
1 Verdiep

- A 1 Living
- 2 Keuken
- B Thermostaat
- C Living
- D Keuken
- L Vloerverwarming

- E Thermostaat
- F Boiler
- G Kookfornuis
- M Vloerverwarming

- H 1 Slaapkamer
- 2 Badkamer
- I Wasmachine
- J Vaatwasmachine
- K Slaap-en badkamer
