Asbestinventarisatetest

Molenlei 299/2, 2650 Edegem

Attestnummer : 20240218-000228.000

Zone 1: Hoofdgebouw

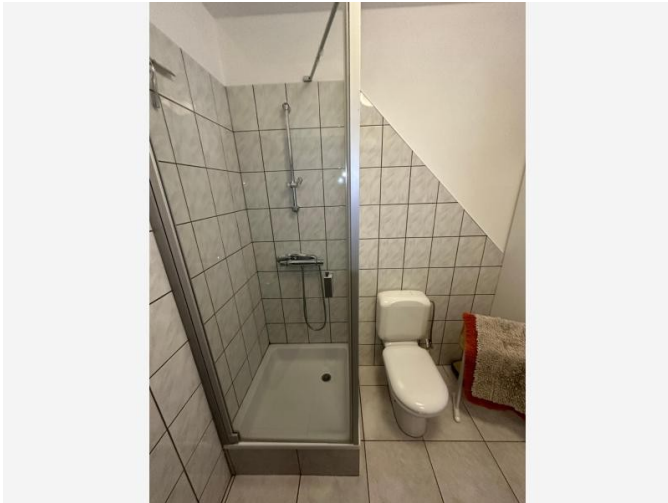
Vrije foto

Indien de tegels in de badkamerwand van voor 1994 dateren, dan is er een vermoeden dat er gebruik is gemaakt van asbesthoudende tegellijm om deze aan de muur te hechten.

Identificatiemethode	Redelijk vermoeden
Primaire drager	Binnenwand
(Asbest)materiaal	In-situ afwerkingslagen - Lijm laag
Bindmiddel	Lijm
Gebondenheid bindmiddel	Hecht
