Asbestinventarisatetest

Molenlei 299/3, 2650 Edegem

Attestnummer : 20240218-000243.000

Uitgegeven op : 18.02.2024

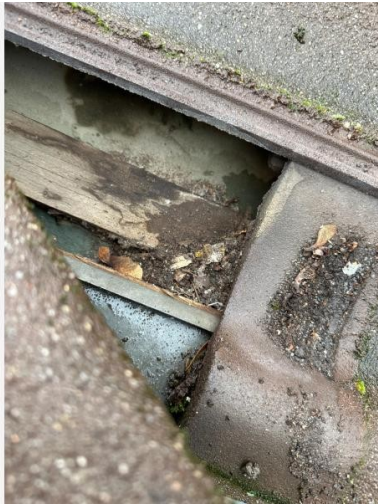
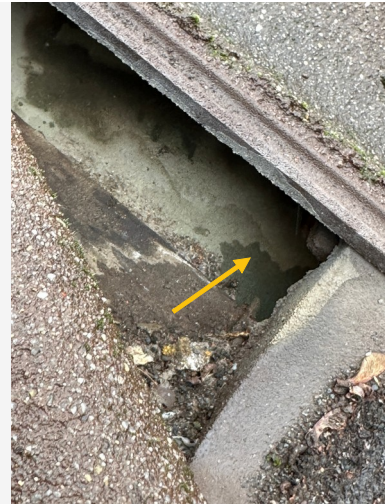
Eindbeoordeling materiaalrisico	Zeer laag materiaalrisico en/of zeer lage kans op vezelvrijgave
---------------------------------	---

Gebondenheid	Categorie 1: hechtgebonden in oorsprong
Asbestsoort (vezeltype)	Amfibool aanwezig, uitgezonderd crocidoliet
Asbestconcentratie	Laag (< 50%)
Afschermingsgraad van het gehele materiaal	Stootvaste afscherming of omkasting
Toestand van het materiaal	Licht beschadigd, licht verweerd. Intact materiaal type Pical – asbestboard of categorie III 'gebondenheid'

Beschrijving	Onderdak platen
Omgeving	Binnen
Primaire drager	Schuin dak
Asbestmateriaal	Plaat, paneel, tablet - Type Menuiserite
Bindmiddel van asbestmateriaal	Cement
Gebondenheid op basis van bindmiddel	Hecht
Hoeveelheid (oppervlakte - dikte - aantal)	• 160,00 m ² - 0,50 cm - 1 stuk
Totaal volume	0,80 m ³
Eenvoudig bereikbaar	Ja
Bevestigingswijze	<ul style="list-style-type: none">• Geklemd• Geschroefd

Identificatiemethode	Vaststelling zonder monstername
Destructieve handeling voor identificatie	Nee
Opmerking	<p>Menuiserite is de productnaam van vezelcementplaten van fabrikant Eternit. De platen worden toegepast als stijf onderdak, voor bescherming tegen de indringing van stuifsnieuw, vocht en wind.</p> <p>Gezien bouwjaar van de woning bestaat de kans groot dat het onderdak uit asbest bestaat.</p> <p>Aangegeven hoeveelheden en gewichten berusten louter op een grove inschatting en kunnen niet gebruikt worden in het kader van een meetstaat voor werken</p>

Het asbestmateriaal valt onder de mijlpaal van 2040.

Zorgvuldig beheren

- Zorg voor een veilig beheer. Vermijd het beschadigen van het asbestmateriaal. Controleer de toestand jaarlijks op wijzigingen.

- Eenvoudige handelingen: enkel door erkend asbestverwijderaar
Zie info:<https://ovam.vlaanderen.be/asbest-verwijderen-of-niet>

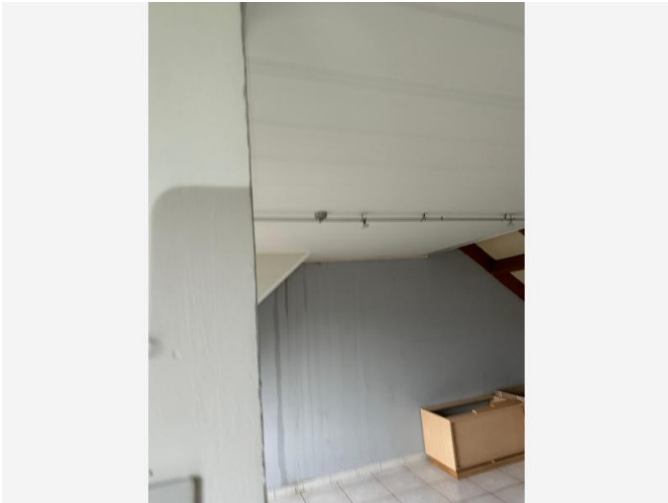
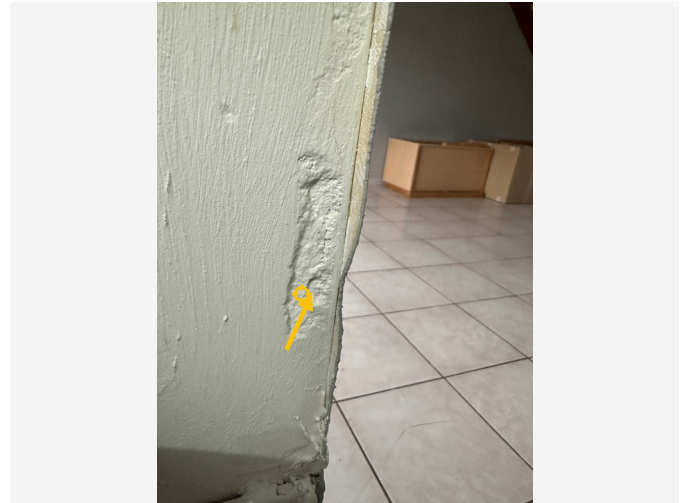
Geen asbest

#	Type	Referentie	Resultaat
5.1	Mengmonster	ID1	Geen asbest

Beschrijving	Pleisterwerk muur
Omgeving	Binnen
Primaire drager	Binnenwand
Bindmiddel van materiaal	Gips - kalk

Gebondenheid op basis van bindmiddel	Niet-hechtgebonden
Hoeveelheid (oppervlakte - dikte - aantal)	• 90,00 m ² - 1,50 cm - 1 stuk
Totaal volume	1,35 m ³
Identificatiemethode	Vaststelling met monstername
Destructieve handeling voor identificatie	Nee
Opmerking	Aangegeven hoeveelheden en gewichten berusten louter op een grove inschatting en kunnen niet gebruikt worden in het kader van een meetstaat voor werken.
