# Asbestinventarisatetest

Mechelsesteenweg 19, 2550 Kontich

Attestnummer : 20240313-000085.000

Uitgegeven op : 13.03.2024

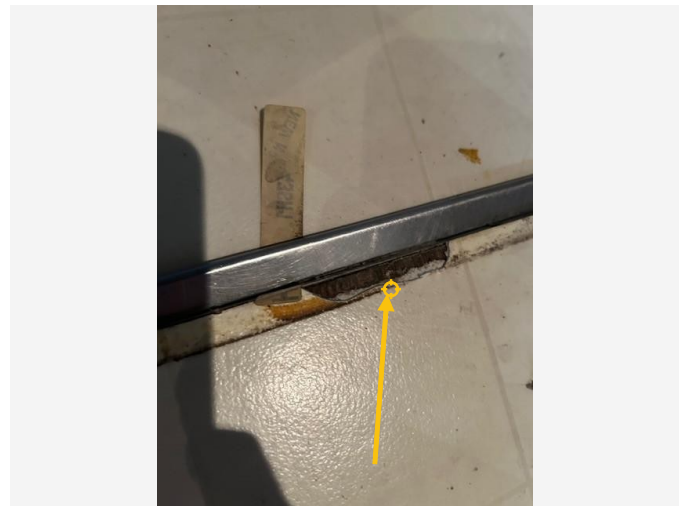
Geen asbest

#	Type	Referentie	Resultaat
2.1	Puntmonster	RP003	Geen asbest

Beschrijving	VYNILZEIL
Omgeving	Binnen
Primaire drager	Vloer
Bindmiddel van materiaal	Kunststof of -hars

<b>Gebondenheid op basis van bindmiddel</b>	Hecht
<b>Hoeveelheid (oppervlakte - aantal)</b>	• 150,00 m <sup>2</sup> - 1 stuk
<b>Totale oppervlakte</b>	150,00 m <sup>2</sup>
<b>Identificatiemethode</b>	Vaststelling met monstername
<b>Destructieve handeling voor identificatie</b>	Nee
<b>Opmerking</b>	Het vloerzeil werd bemonsterd en door het labo als niet aantoonbaar getest. Wees bij afbraakwerken waakzaam voor oude ondervloeren of zwarte lijm.

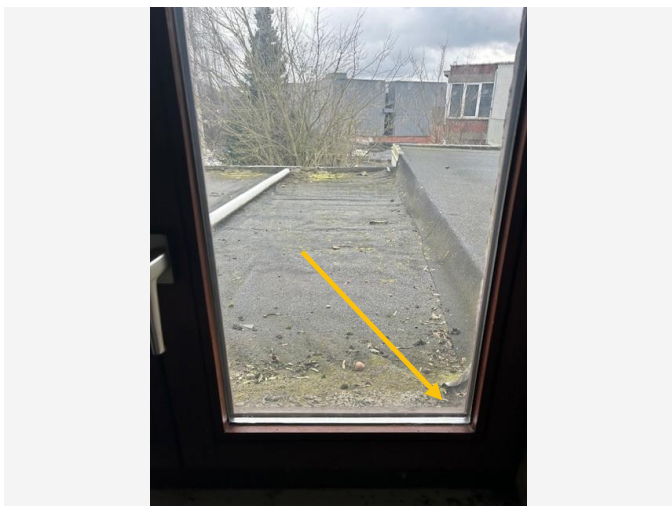
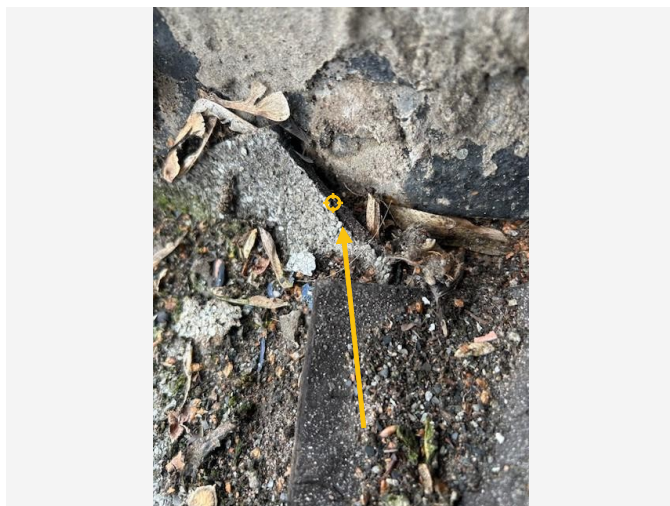
Geen asbest

#	Type	Referentie	Resultaat
3.1	Puntmonster	RP002	Geen asbest

Beschrijving	ROOFING PLAT DAK
Omgeving	Buiten
Primaire drager	Plat dak
Bindmiddel van materiaal	Bitumen (roofing, teer, asfalt)

<b>Gebondenheid op basis van bindmiddel</b>	Hecht
<b>Hoeveelheid (oppervlakte - aantal)</b>	• 50,00 m <sup>2</sup> - 1 stuk
<b>Totale oppervlakte</b>	50,00 m <sup>2</sup>
<b>Identificatiemethode</b>	Vaststelling met monsternamen
<b>Destructieve handeling voor identificatie</b>	Nee
<b>Opmerking</b>	De roofing op de platte daken werd bemonsterd en door het labo als niet aantoonbaar getest. Wees bij afbraakwerken waakzaam voor oude onderliggende roofing.
