# Asbestinventarisatetest

Beemdenlaan 37/0102, 2550 Kontich

Attestnummer : 20230816-000228.001

Uitgegeven op : 25.08.2023

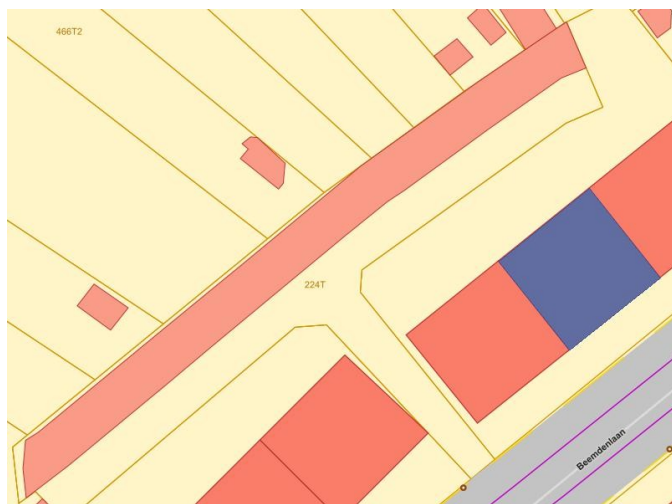
## Zone 1: Hoofdgebouw

- 0 Asbestmaterialen
- 0 Beperkingen
- 0 Uitsluitingen
- 0 Roerende goederen
- 0 Puin, steenslag, (water)bodem
- 0 Adviezen
- 3 Geen asbest**

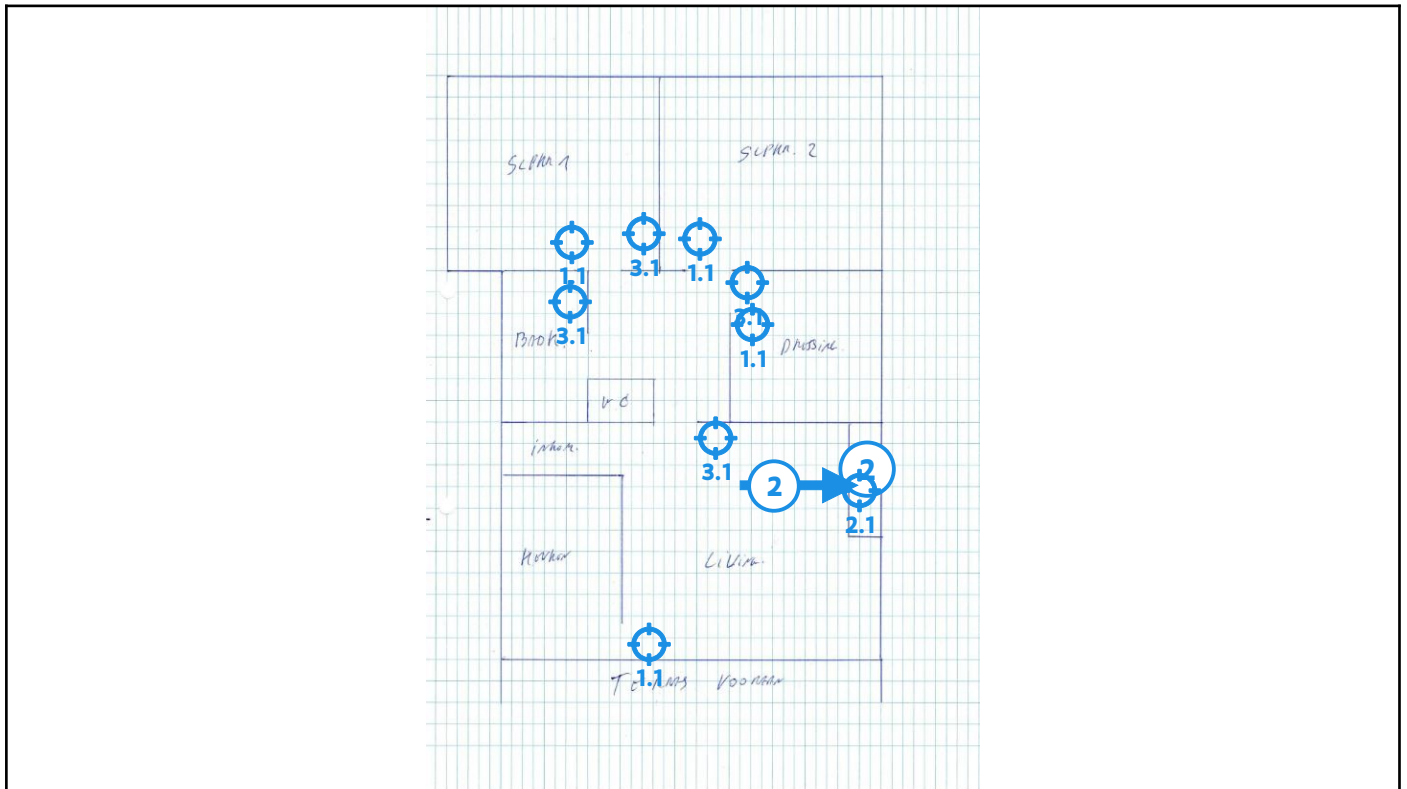
# Plan 1.1: grondplan

Beschrijving	Type	Actie
1. pleisterwerk plafonds	Geen asbest	-
1.1 Code: E-23-031878/02	Mengmonster	-
2. koord in kachel leefruimte	Geen asbest	-
2.1 Code: E-23-031878/03	Puntmonster	-
3. pleisterwerk muren	Geen asbest	-
3.1 Code: E-23-031878/01	Mengmonster	-

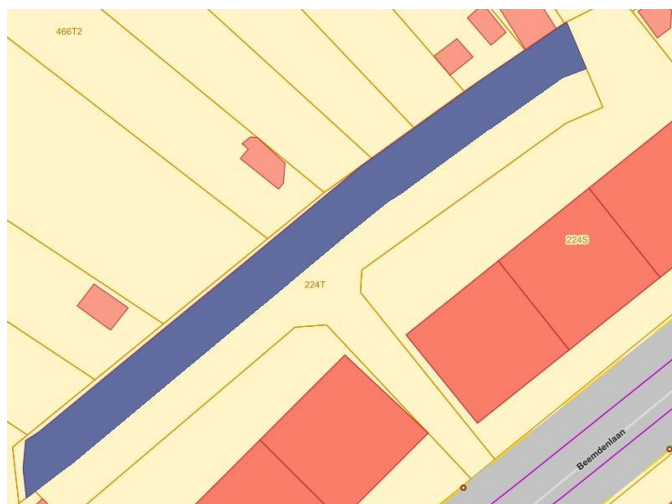
## Zone 2: Bijgebouw

- 0 Asbestmaterialen
- 0 Beperkingen
- 0 Uitsluitingen
- 0 Roerende goederen
- 0 Puin, steenslag, (water)bodem
- 0 Adviezen
- 0 Geen asbest

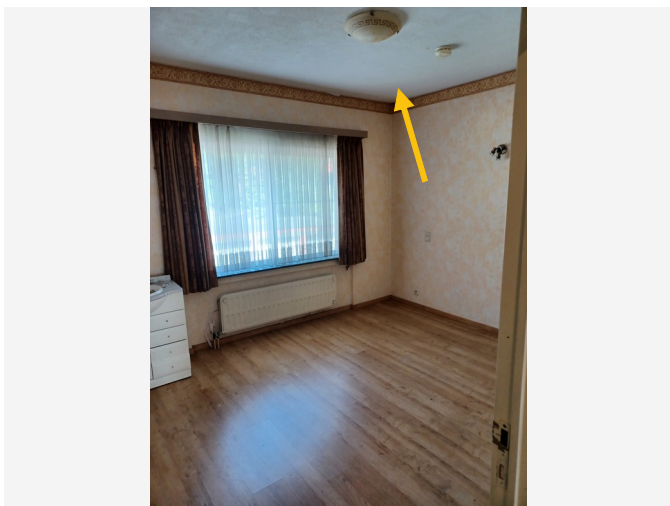
# Fiche 1: pleisterwerk plafonds

Geen asbest

Overzichtsfoto

Detailfoto

#	Type	Referentie	Resultaat
1.1	Mengmonster	E-23-031878/02	Geen asbest

Beschrijving	pleisterwerk plafonds
Omgeving	Binnen
Primaire drager	Plafond
Bindmiddel van materiaal	Gips - kalk

<b>Gebondenheid op basis van bindmiddel</b>	Niet-hechtgebonden
<b>Hoeveelheid (oppervlakte - dikte - aantal)</b>	• 75,00 m <sup>2</sup> - 0,40 cm - 1 stuk
<b>Totaal volume</b>	0,30 m <sup>3</sup>
<b>Identificatiemethode</b>	Vaststelling met monstername
<b>Destructieve handeling voor identificatie</b>	Nee

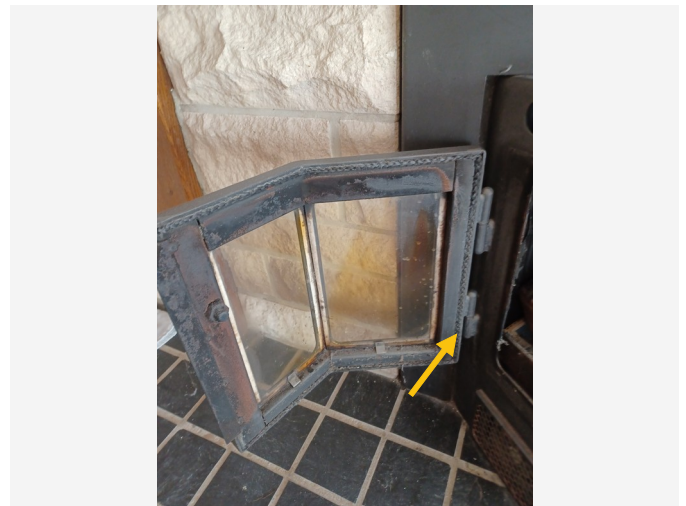
## Fiche 2: koord in kachel leefruimte

Geen asbest

Overzichtsfoto

Detailfoto

#	Type	Referentie	Resultaat
2.1	Puntmonster	E-23-031878/03	Geen asbest

Beschrijving	koord in kachel leefruimte
Omgeving	Binnen
Primaire drager	Ruimteverwarming
Bindmiddel van materiaal	Weinig of geen bindmiddel (textiel, bevolking, ...)

<b>Gebondenheid op basis van bindmiddel</b>	Niet-hechtgebonden
<b>Hoeveelheid (lengte - omtrek - aantal)</b>	• 1,60 m - 0,50 cm - 1 stuk
<b>Totale oppervlakte</b>	0,008 m <sup>2</sup>
<b>Identificatiemethode</b>	Vaststelling met monstername
<b>Destructieve handeling voor identificatie</b>	Nee

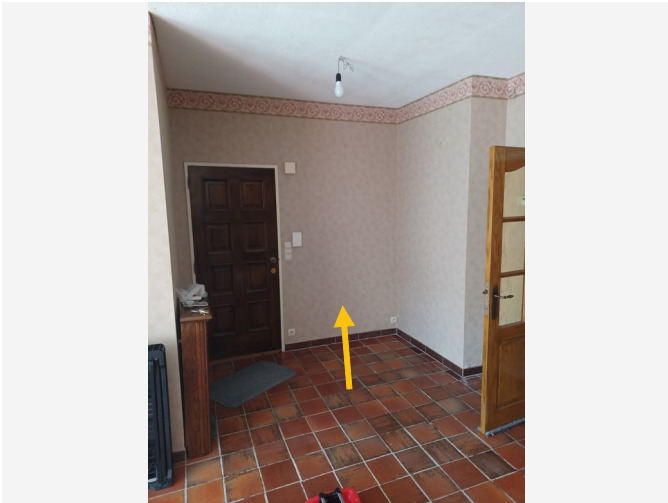
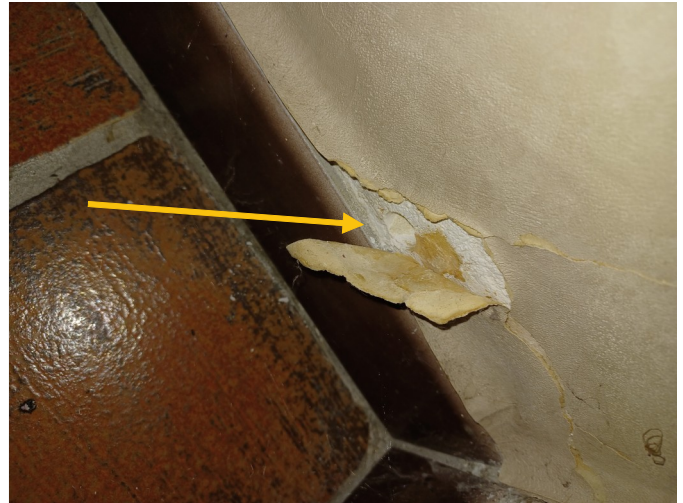
## Fiche 3: pleisterwerk muren

Geen asbest

Overzichtsfoto

Detailfoto

#	Type	Referentie	Resultaat
3.1	Mengmonster	E-23-031878/01	Geen asbest

Beschrijving	pleisterwerk muren
Omgeving	Binnen
Primaire drager	Binnenwand
Bindmiddel van materiaal	Gips - kalk

<b>Gebondenheid op basis van bindmiddel</b>	Niet-hechtgebonden
<b>Hoeveelheid (oppervlakte - dikte - aantal)</b>	• 140,00 m <sup>2</sup> - 0,60 cm - 1 stuk
<b>Totaal volume</b>	0,84 m <sup>3</sup>
<b>Identificatiemethode</b>	Vaststelling met monstername
<b>Destructieve handeling voor identificatie</b>	Nee
