## Keuringsverslag van een elektrische laagspanning- en zeer lage spanningsinstallatie

**NIET CONFORM**

### Plaats van het onderzoek

Straatnaam Ooststatiestraat  
Huisnummer 359  
Busnummer  
Postcode 2550  
Gemeente KONTICH  
Land België

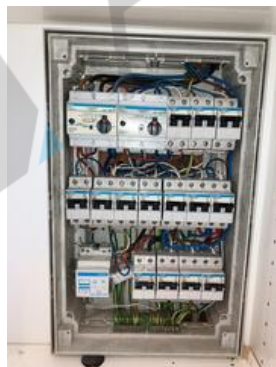
Afbeelding schakel- en verdeelbord:

I5.09 De genaakbare, naakte onder spanning staande delen zijn onvoldoende afgeschermd. (Boek 1 Afdeling 5.1.4. en 4.2.2.3.)

I5.10 Niet gebruikte invoeringen van het verdeelbord zijn niet correct of onvoldoende afgedicht. (Boek 1 Afdeling 5.1.4. en 4.2.2.3.)

I8.14 Elektrische leidingen zijn niet ingevoerd, zodat een continue bescherming verzekerd is. (Boek 1 Onderafdeling 5.2.6.1.)

I8.21 Kabeldoorvoeren uit te voeren met wartels of gelijkwaardig bescherming (Boek 1 Onderafdeling 5.2.6.1.).

nota/note 18 De elektrische installatie is grondig na te zien en conform te maken volgens de voorschriften van het AREI boek 1.

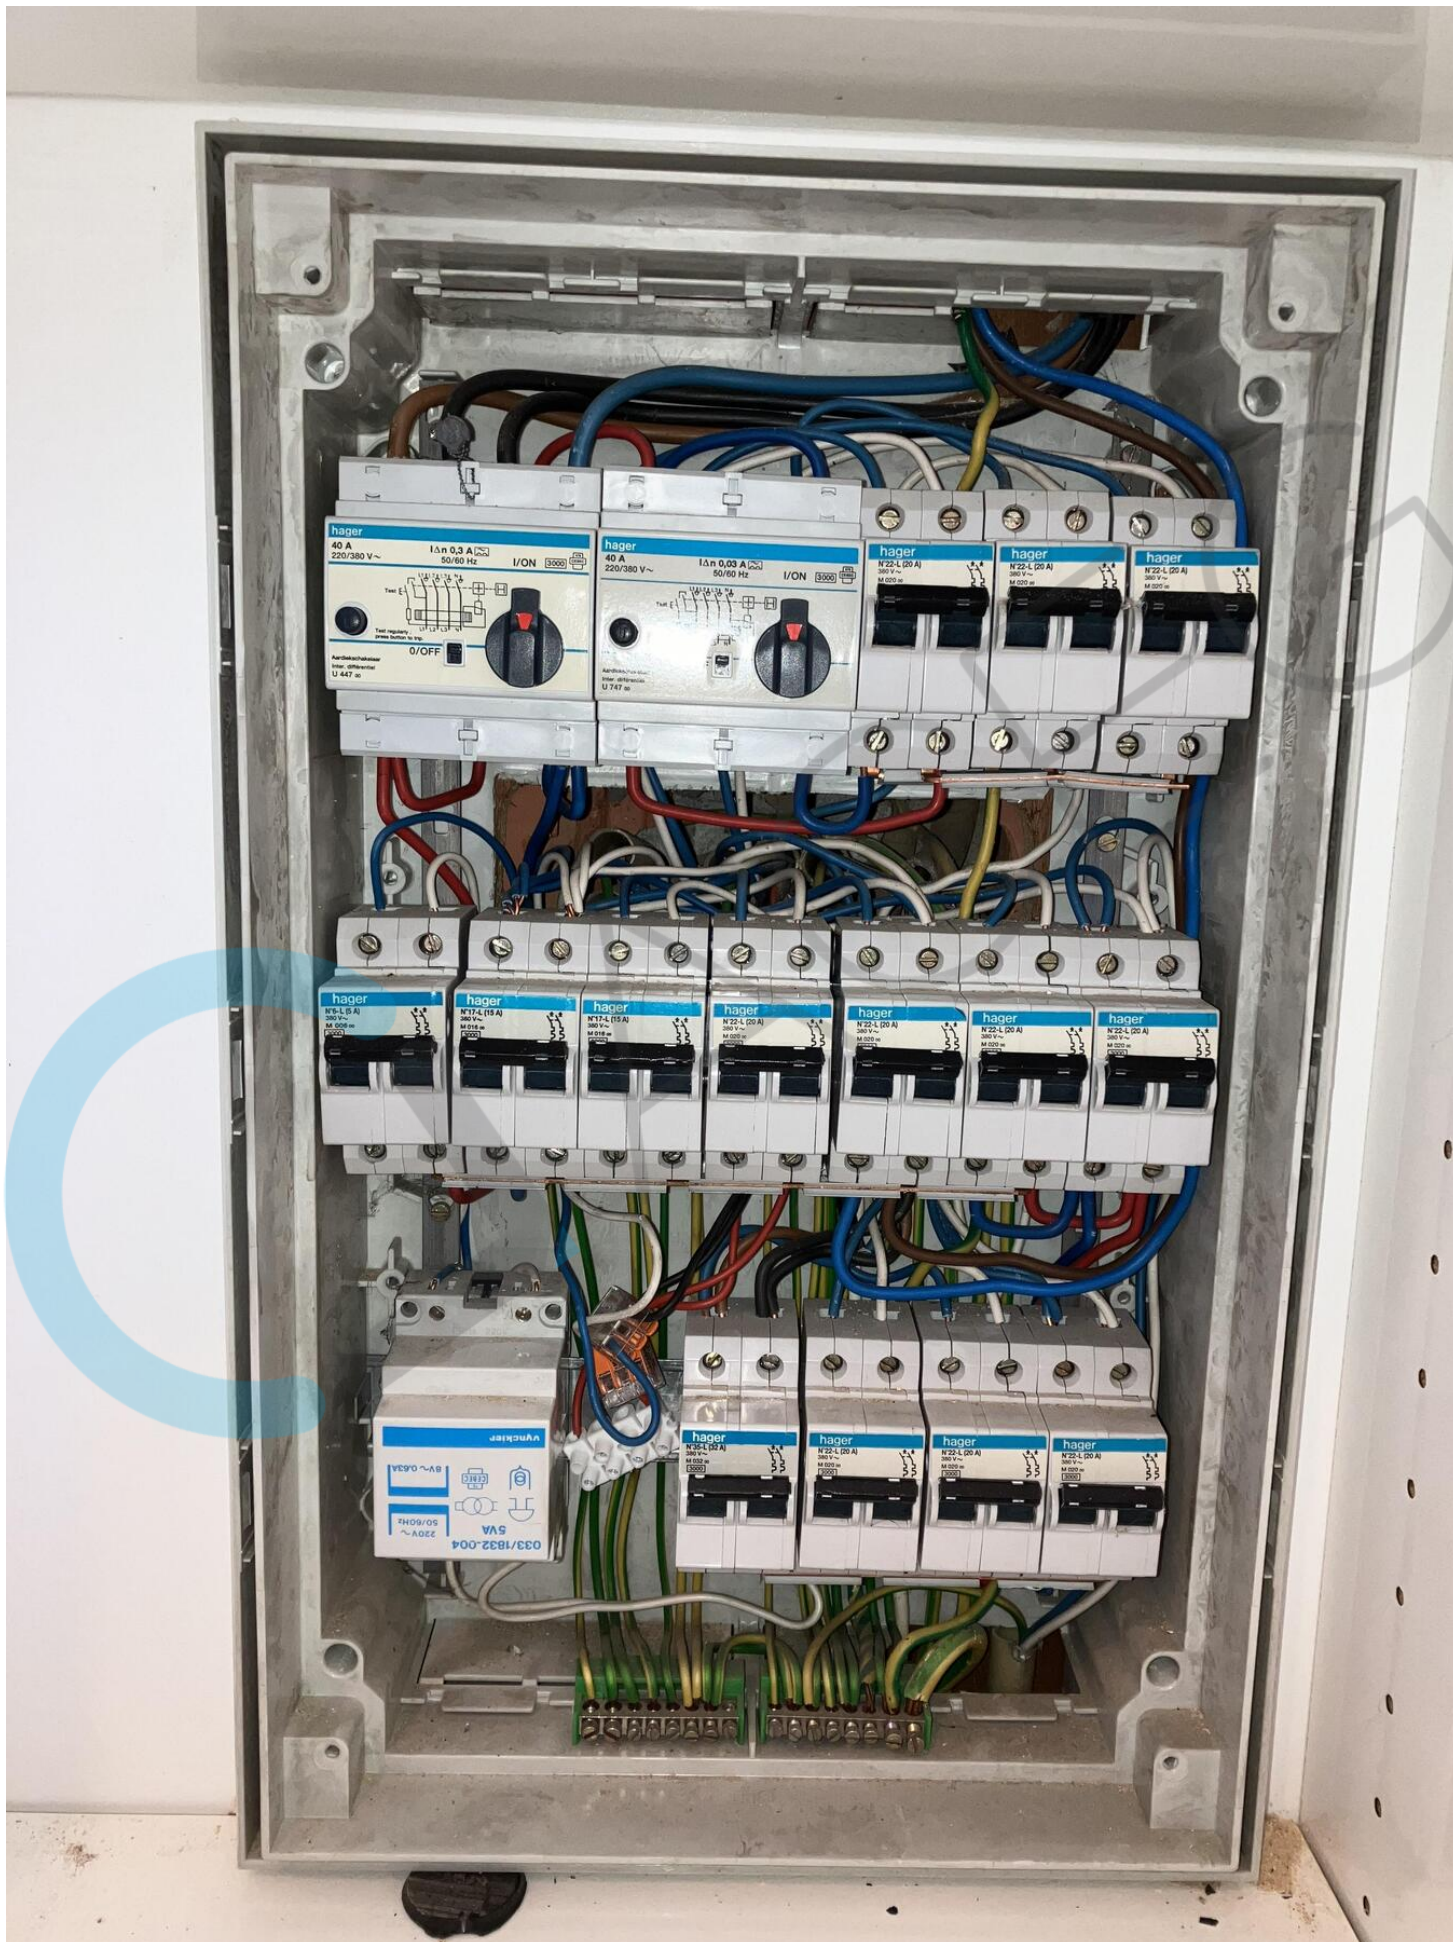
**Bovenste rij - van links naar rechts**  
 Veiligheidsschakelaar (droge ruimtes - 0,3 A)  
 Veiligheidsschakelaar (natte ruimtes - 0,03 A)

- I 1 Zekering Wasmachine
- II 2 Zekering Badkamer
- 3 Zekering Droogkast / Vaatwasmachine

**Middelste rij - van links naar rechts**

- 4 Zekering bel
- 5 Verlichting Gelijksveers
- 6 Verlichting Verdieping
- 7 ???
- 8 Centrale Verwarming, tuin, verlichting oprijt
- 9 Stopcontacten keuken
- 10 Stopcontact oven en stopcontact ijskast garage

**Onderste rij - van links naar rechts**

- III Transformator bij
- IV Teleappor terrasverlichting
- 11 Stopcontact terrasverlichting
- 12 Stopcontact fornuis
- 13 Stopcontacten boiler-keuken
- 14 Stopcontacten living
