Asbestinventarisatetest

Sprinkhaanstraat 37/002R, 2150 Borsbeek

Attestnummer : 20240212-000400.000

Uitgegeven op : 12.02.2024

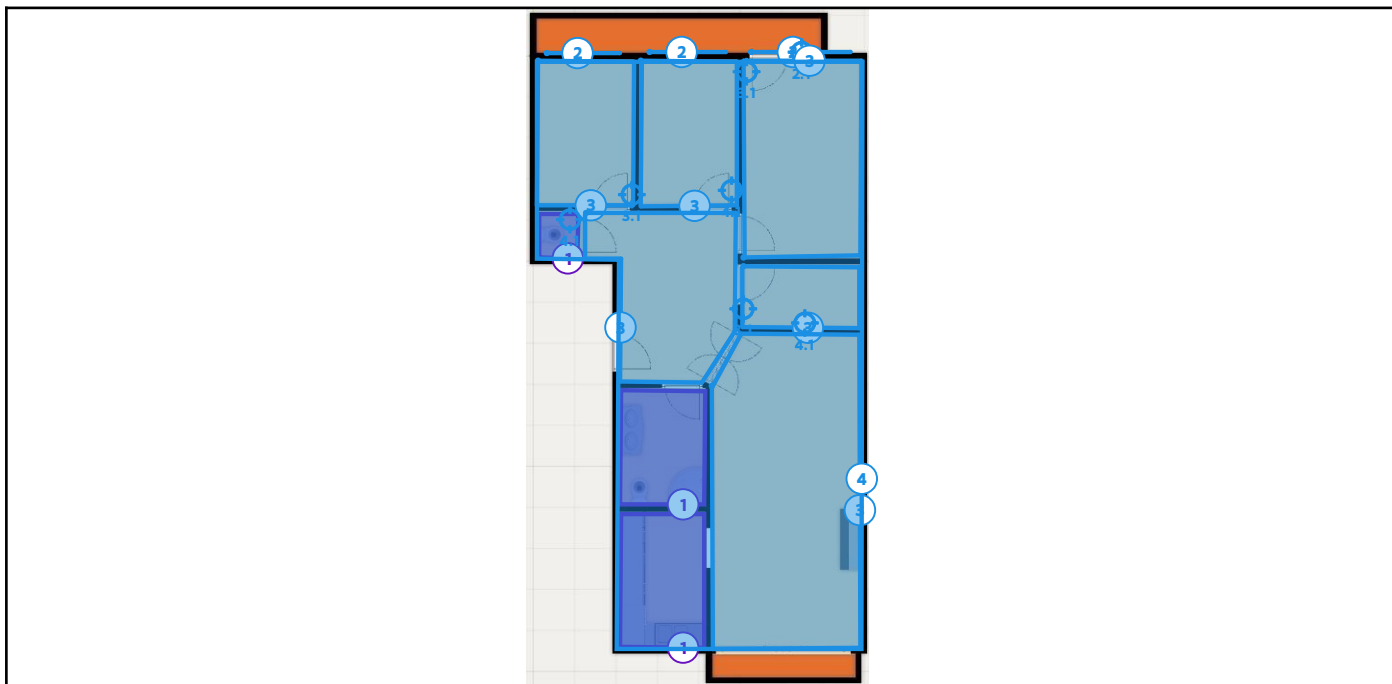
Plan 1.1: Appartement 002R

Beschrijving	Type	Actie
1. Lijm onder tegels	Advies	-
2. Mastiek	Geen asbest	-
2.1 Code: 2412354-03	Puntmonster	-
3. Pleisterwerk wand	Geen asbest	-
3.1 Code: 2412354-02	Mengmonster	-
4. Pleisterwerk plafond	Geen asbest	-
4.1 Code: 2412354-01	Mengmonster	-

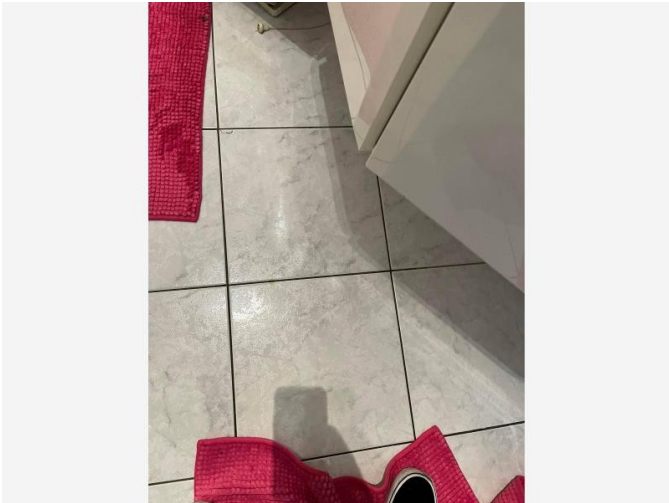
Vrije foto

In het appartement werden tegels teruggevonden. De lijm onder deze tegels kan asbesthoudend zijn. Let bij afbraakwerken op voor zwarte tegellijm. Draag de correcte persoonlijke bescherming en laat extra staalnames uitvoeren bij twijfel.

Identificatiemethode	Redelijk vermoeden
Primaire drager	Vloer
(Asbest)materiaal	In-situ afwerkingslagen - Lijm laag
Bindmiddel	Lijm
Gebondenheid bindmiddel	Hecht

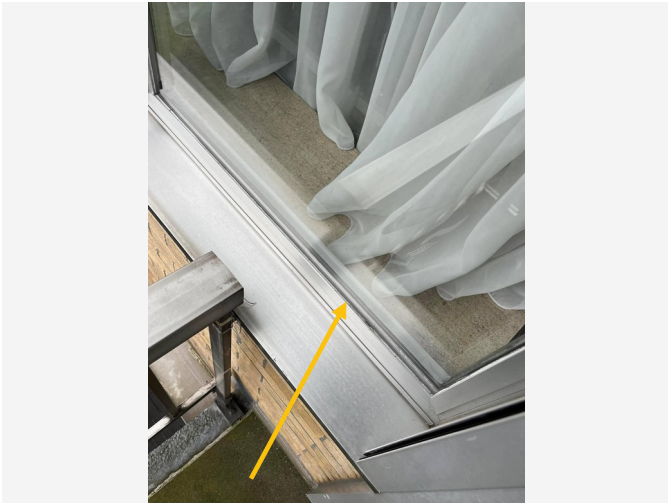
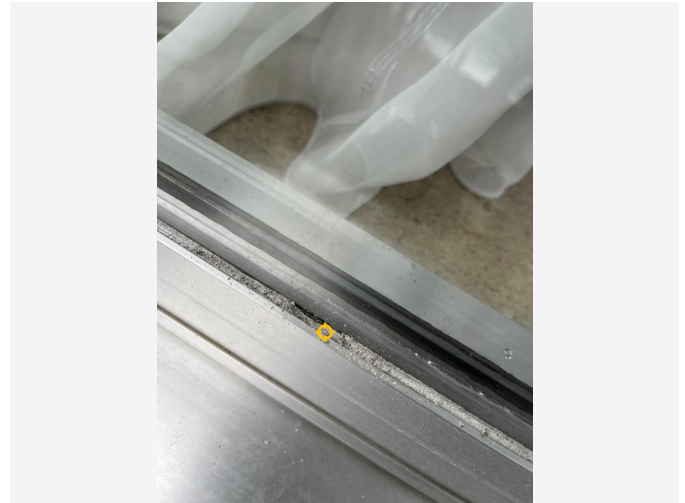
Geen asbest

#	Type	Referentie	Resultaat
2.1	Puntmonster	2412354-03	Geen asbest

Beschrijving	Mastiek
Omgeving	Buiten
Primaire drager	Wandopening verticaal (raam, deur, ...)
Bindmiddel van materiaal	Kitten, mastiek, pasta

Gebondenheid op basis van bindmiddel	Hecht
Hoeveelheid (gewicht - aantal)	• 2,00 kg - 1 stuk
Totaal gewicht	2,00 kg
Identificatiemethode	Vaststelling met monstername
Destructieve handeling voor identificatie	Nee
Opmerking	De mastiek aan de ramen achteraan het appartement werd bemonsterd en door het labo als niet aantoonbaar getest.

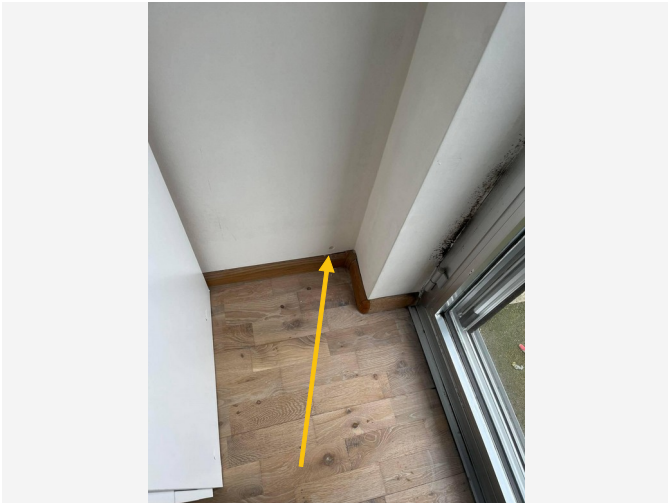
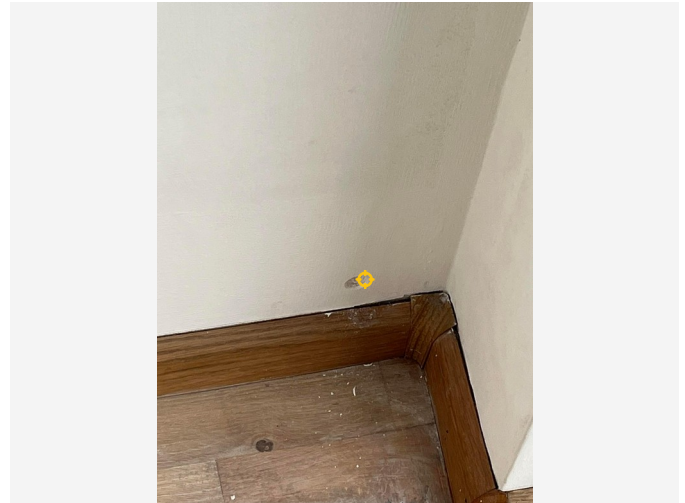
Fiche 3: Pleisterwerk wand

Geen asbest

#	Type	Referentie	Resultaat
3.1	Mengmonster	2412354-02	Geen asbest

Beschrijving	Pleisterwerk wand
Omgeving	Binnen
Primaire drager	Binnenwand
Bindmiddel van materiaal	Gips - kalk

Gebondenheid op basis van bindmiddel	Niet-hechtgebonden
Hoeveelheid (oppervlakte - dikte - aantal)	<ul style="list-style-type: none"> • 220,00 m² - 1,00 cm - 1 stuk
Totaal volume	2,20 m ³
Identificatiemethode	Vaststelling met monstername
Destructieve handeling voor identificatie	Nee
Opmerking	Het pleisterwerk op de wanden werd bemonsterd en door het labo als niet aantoonbaar getest. Blijf steeds waakzaam bij afbraakwerken voor oude onderliggende pleister. Draag de correcte persoonlijke bescherming.

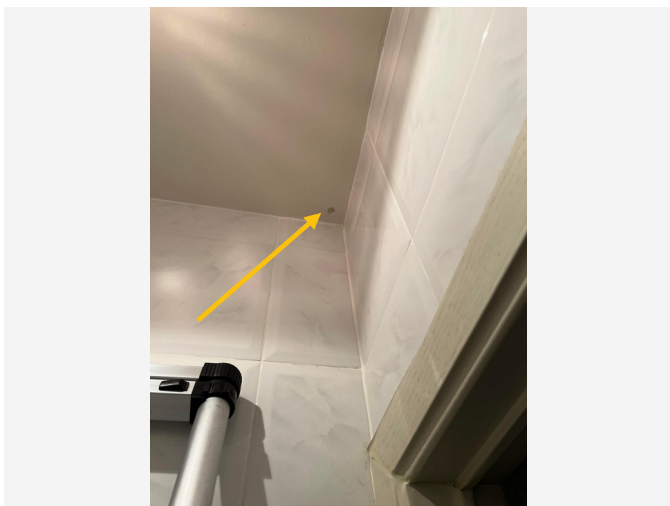
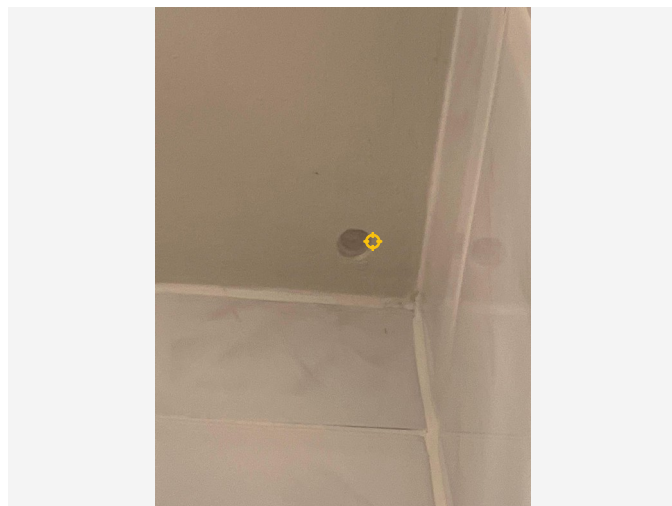
Fiche 4: Pleisterwerk plafond

Geen asbest

#	Type	Referentie	Resultaat
4.1	Mengmonster	2412354-01	Geen asbest

Beschrijving	Pleisterwerk plafond
Omgeving	Binnen
Primaire drager	Plafond
Bindmiddel van materiaal	Gips - kalk

Gebondenheid op basis van bindmiddel	Niet-hechtgebonden
Hoeveelheid (oppervlakte - dikte - aantal)	• 85,00 m ² - 1,00 cm - 1 stuk
Totaal volume	0,85 m ³
Identificatiemethode	Vaststelling met monstername
Destructieve handeling voor identificatie	Nee
Opmerking	Het pleisterwerk op de plafonds werd bemonsterd en door het labo als niet aantoonbaar getest. Blijf steeds waakzaam bij afbraakwerken voor oude onderliggende pleister. Draag de correcte persoonlijke bescherming.
