Keuringsverslag van een elektrische laagspanning- en zeer lage spanningsinstallatie

NIET CONFORM

Datum keuring: 12/10/2023

Straatnaam: Kapelstraat
Huisnummer: 210
Busnummer:
Postcode: 2660
Gemeente: HOBOKEN
Land: België

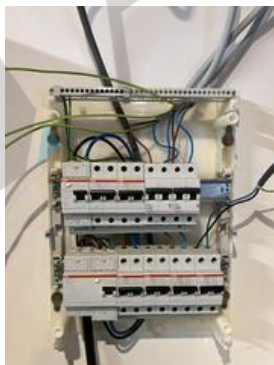
Afbeelding schakel- en verdeelbord:

Visueel nazicht (algemeen)	NOK	Directe aanraking	NOK	Indirecte aanraking	NOK
Aansluitingen	NOK	schema in bijlage door Aceg vzw	NA		
Equipotentiale verbindingen	NOK	Doorsnede geleiders	OK		
Continuïteit	NOK	Verlichting / toestellen	NVT
