Asbestinventarisatetest

Armand Segerslei 107/2, 2640 Mortsel

Attestnummer : 20231002-000516.000

Uitgegeven op : 02.10.2023

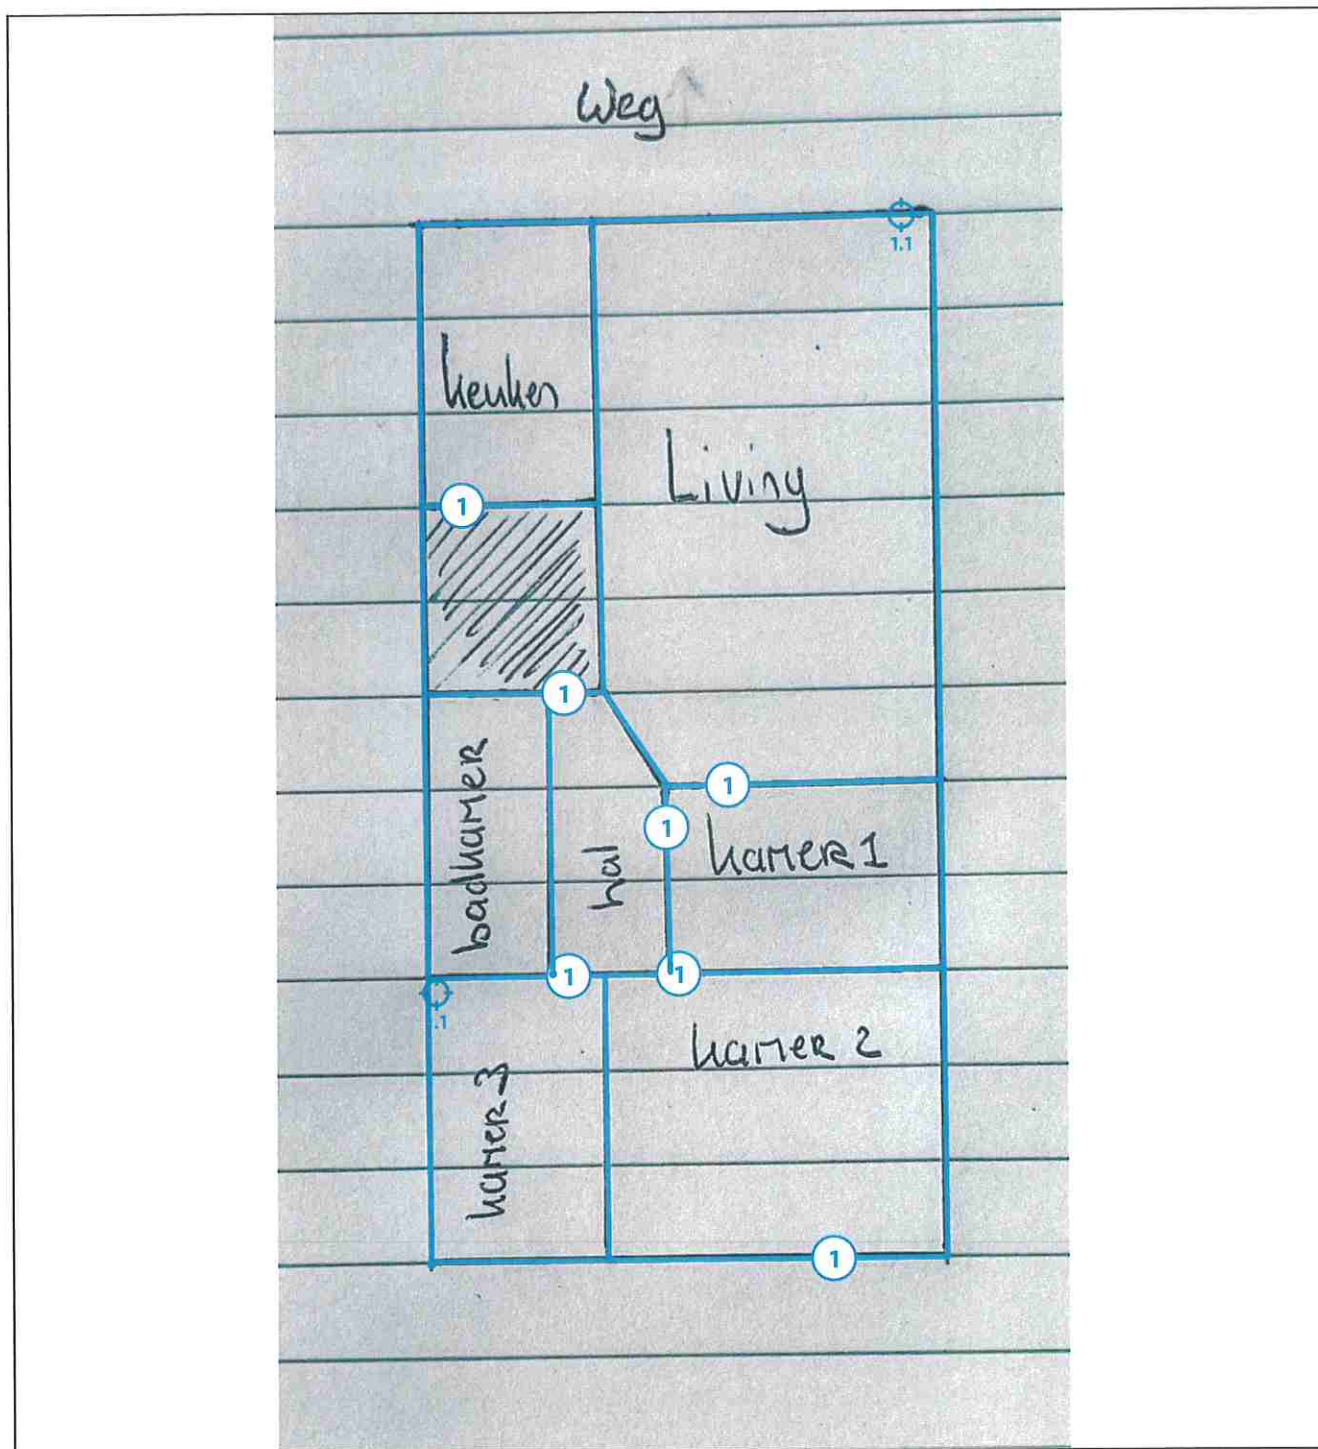
Plan 1.1: Pleister wand

Beschrijving	Type	Actie
1. Pleister wand	Geen asbest	-

1.1 Code: MM01

Mengmonster

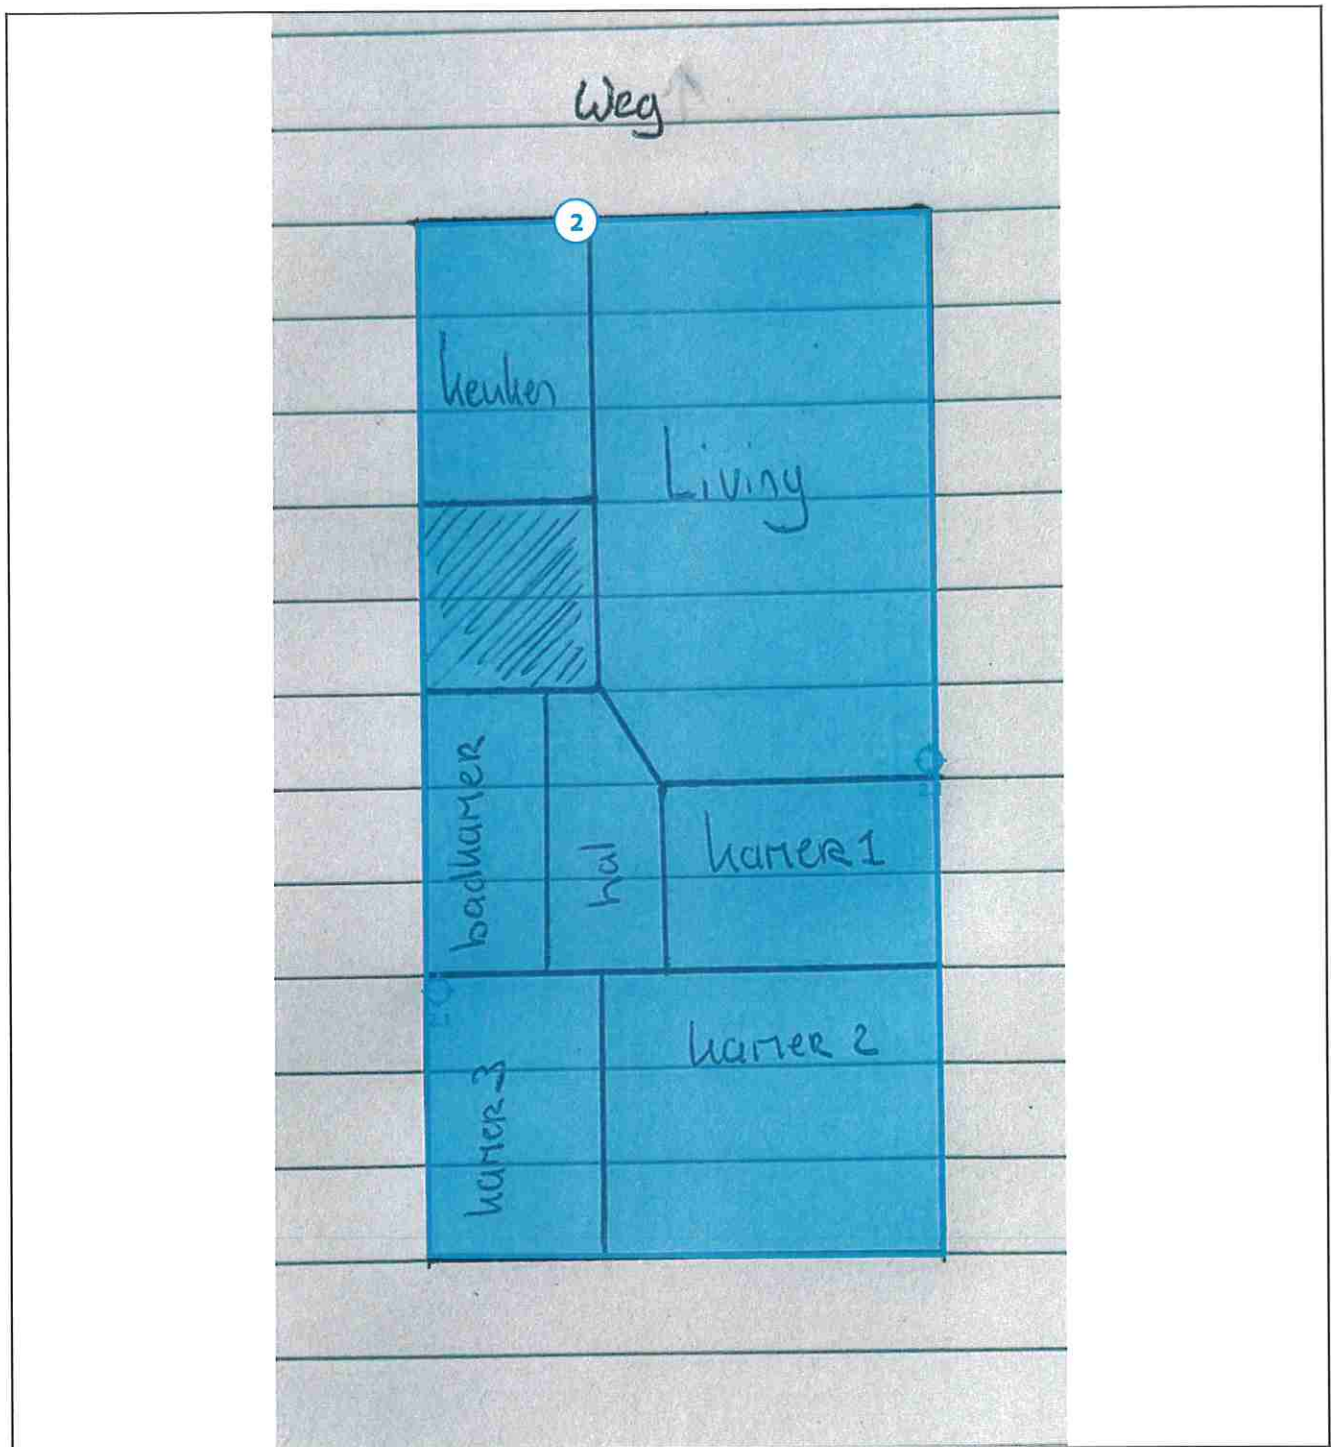
Plan 1.2: Pleister plafond

Beschrijving	Type	Actie
2. Pleister plafond	Geen asbest	-

2.1 Code: MM02

Mengmonster

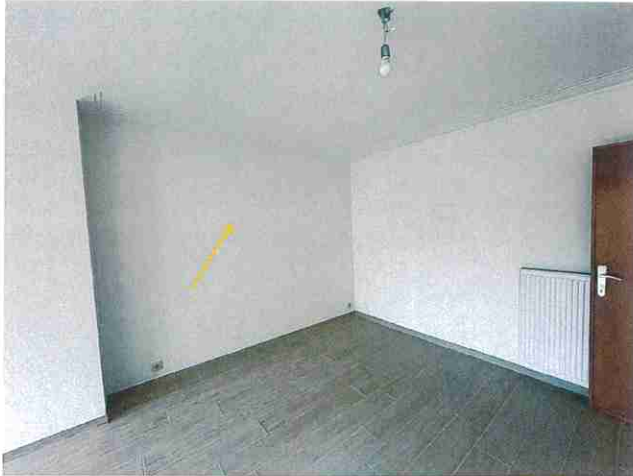
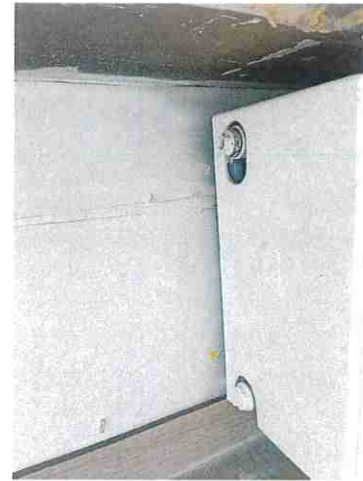
Fiche 1: Pleister wand

Geen asbest

Beschrijving	Pleister wand
Omgeving	Binnen
Primaire drager	Binnenwand
Bindmiddel van materiaal	Gips - kalk

Gebondenheid op basis van bindmiddel	Niet-hechtgebonden
Hoeveelheid (oppervlakte - dikte - aantal)	• 110,00 m ² - 2,00 cm - 1 stuk
Totaal volume	2,20 m ³
Identificatiemethode	Vaststelling met monstername
Destructieve handeling voor identificatie	Nee

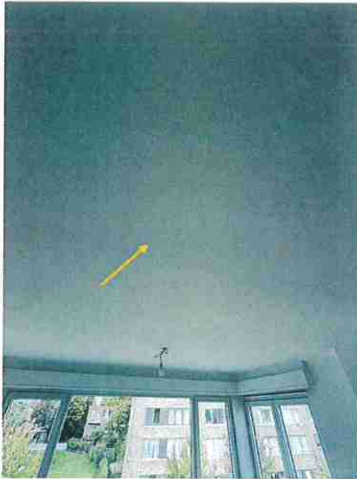
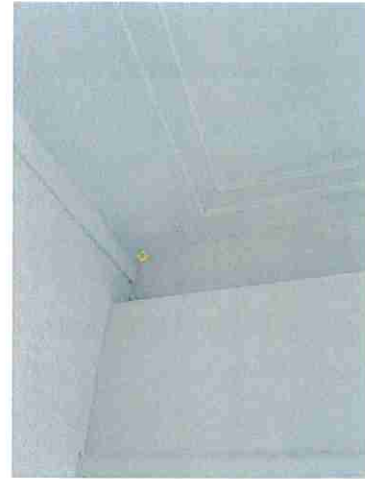
Fiche 2: Pleister plafond

Geen asbest

Beschrijving	Pleister plafond
Omgeving	Binnen
Primaire drager	Plafond
Bindmiddel van materiaal	Gips - kalk

Gebondenheid op basis van bindmiddel	Niet-hechtgebonden
Hoeveelheid (oppervlakte - dikte - aantal)	• 110,00 m ² - 2,00 cm - 1 stuk
Totaal volume	2,20 m ³
Identificatiemethode	Vaststelling met monstername
Destructieve handeling voor identificatie	Nee
