Asbestinventarisatetest

Klokkestraat 64, 2570 Duffel

Attestnummer : 20231001-000135.000

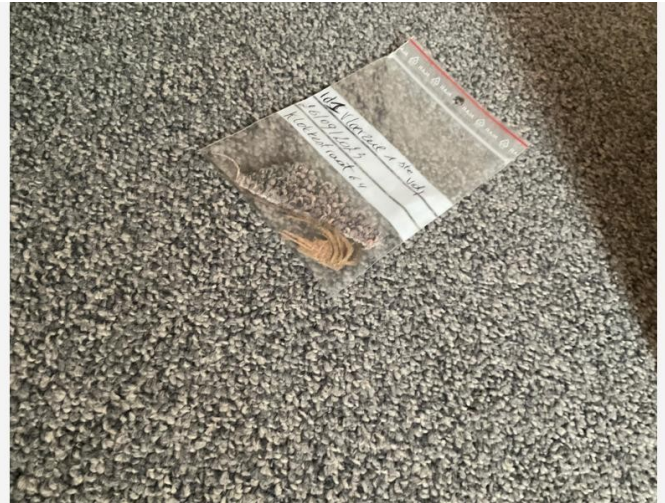
Fiche 3: vloerzeilen eerste vdp

Geen asbest

#	Type	Referentie	Resultaat
3.1	Mengmonster	Id1	Geen asbest

Beschrijving	vloerzeilen eerste vdp
Omgeving	Binnen
Primaire drager	Vloer
Bindmiddel van materiaal	Kunststof of -hars

Gebondenheid op basis van bindmiddel	Hecht
Hoeveelheid (oppervlakte - aantal)	• 149,99 m ² - 1 stuk
Totale oppervlakte	149,99 m ²
Identificatiemethode	Vaststelling met monstername
Destructieve handeling voor identificatie	Nee

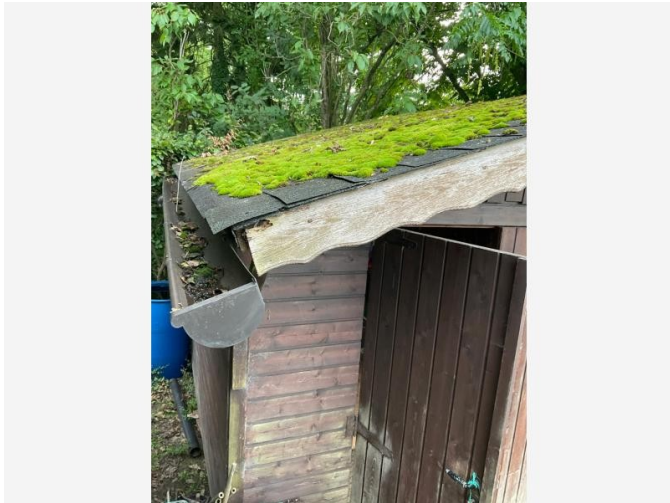
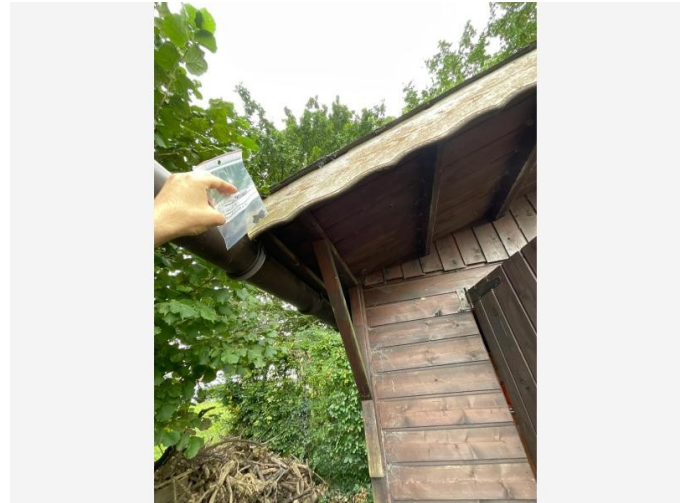
Fiche 4: roofing tuinhuis

Geen asbest

#	Type	Referentie	Resultaat
4.1	Puntmonster	Id3	Geen asbest

Beschrijving	roofing tuinhuis
Omgeving	Buiten
Primaire drager	Schuin dak
Bindmiddel van materiaal	Bitumen (roofing, teer, asfalt)

Gebondenheid op basis van bindmiddel	Hecht
Hoeveelheid (oppervlakte - aantal)	• 20,00 m ² - 1 stuk
Totale oppervlakte	20,00 m ²
Identificatiemethode	Vaststelling met monstername
Destructieve handeling voor identificatie	Nee

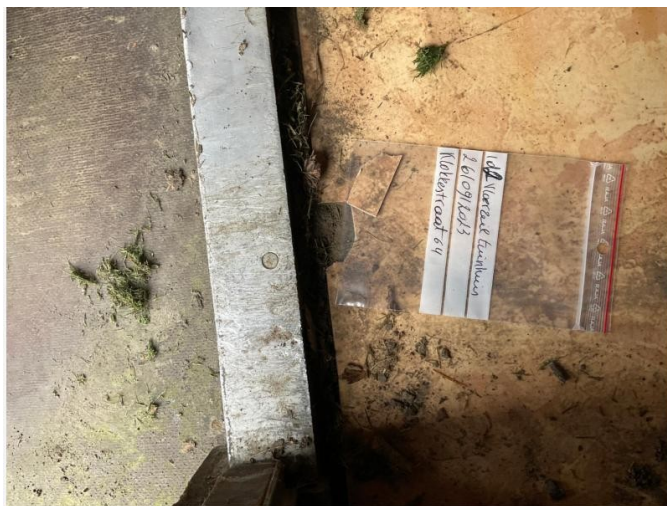
Geen asbest

#	Type	Referentie	Resultaat
5.1	Puntmonster	Id2	Geen asbest

Beschrijving	vloerzeil tuinhuis
Omgeving	Binnen
Primaire drager	Vloer
Bindmiddel van materiaal	Kunststof of -hars

Gebondenheid op basis van bindmiddel	Hecht
Hoeveelheid (oppervlakte - aantal)	• 20,00 m ² - 1 stuk
Totale oppervlakte	20,00 m ²
Identificatiemethode	Vaststelling met monstername
Destructieve handeling voor identificatie	Nee

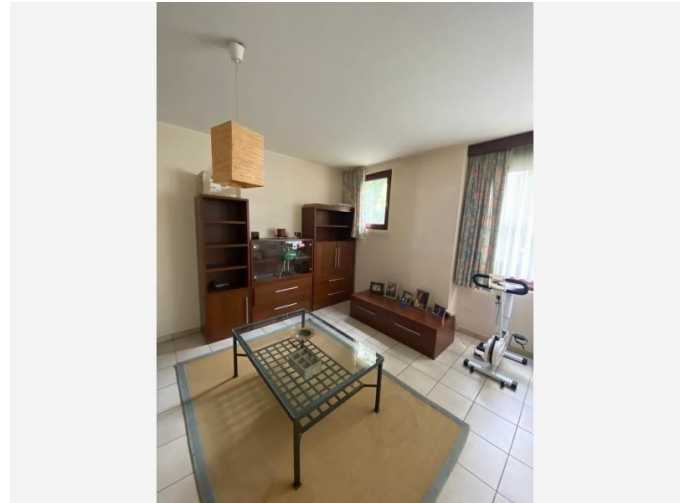
Geen asbest

Beschrijving	plafondbezetting
Omgeving	Binnen
Identificatiemethode	Vaststelling met bewijsdocument, zonder monstername
Destructieve handeling voor identificatie	Nee
Opmerking	volgens het lastenboek en de eigenaar werden er geen asbesthoudend materiaal gebruikt om het huis te bouwen
