# Asbestinventarisatetest

Molenlei 26/10, 2640 Mortsel

Attestnummer : 20240327-000573.000

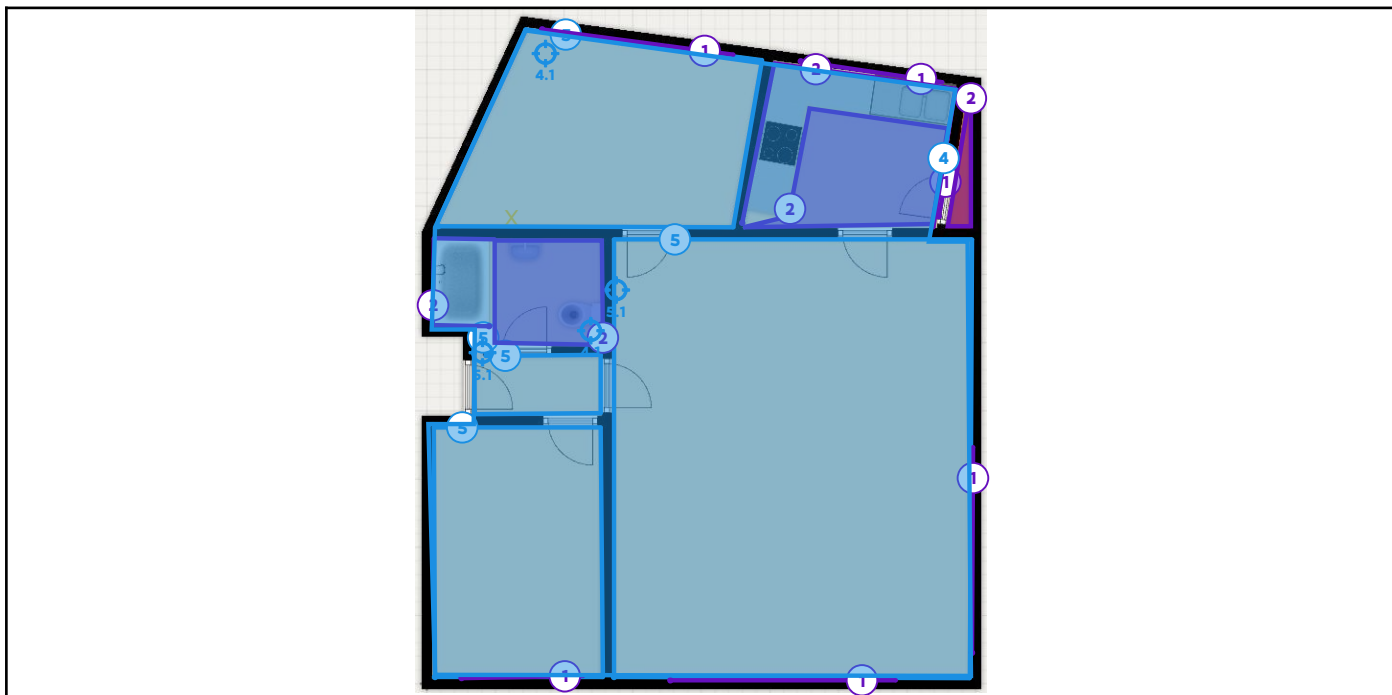
# Plan 1.1: Appartement

Beschrijving	Type	Actie
1. Mastiek ramen	Advies	-
2. Lijm onder tegels	Advies	-
3. Vinyl vloer	Advies	-
4. Pleisterwerk plafond	Geen asbest	-
4.1 Code: 2422814-01	Mengmonster	-
5. Pleisterwerk wand	Geen asbest	-
5.1 Code: 2422814-02	Mengmonster	-

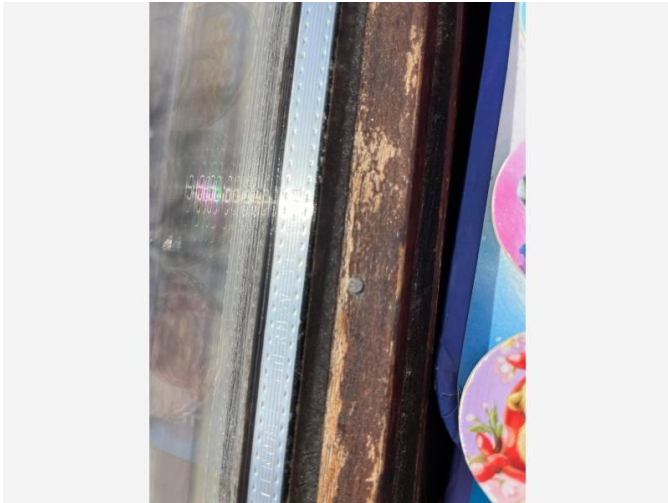
Vrije foto

De afstandhouder in de ramen geeft een risicobouwjaar weer. Gezien de kit zacht en kneedbaar is, word deze toch aanzien als niet-asbestverdacht. Blijf steeds waakzaam voor oude onderliggende mastiek.

Identificatiemethode	Vaststelling & expertise (niet-asbestverdacht)
Primaire drager	Wandopening verticaal (raam, deur, ...)
(Asbest)materiaal	In-situ afwerkingslagen - Pasta, stopverf, voegsel, stopsel, vulsel, mastiek, kitten, ...
Bindmiddel	Kunststof of -hars
Gebondenheid bindmiddel	Hecht

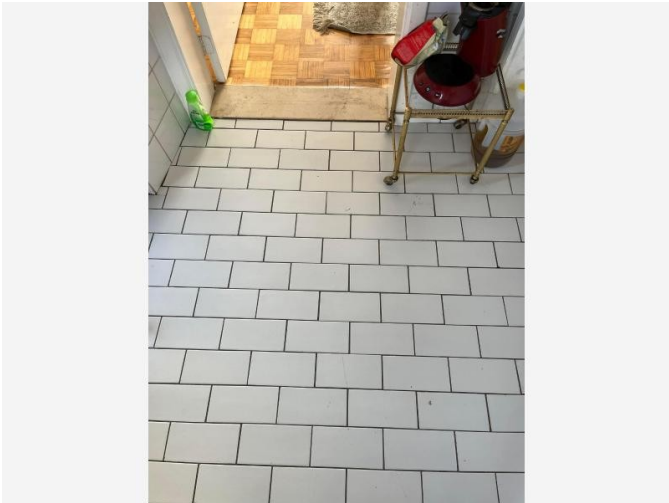
Vrije foto

In het appartement werden op verschillende plaatsen tegels teruggevonden. De lijm onder deze tegels kan asbesthoudend zijn. Let bij afbraakwerken op voor zwarte tegellijm. Draag de correcte persoonlijke bescherming en laat extra staalnames uitvoeren bij twijfel.

Identificatiemethode	Redelijk vermoeden
Primaire drager	Vloer
(Asbest)materiaal	In-situ afwerkingslagen - Lijm laag
Bindmiddel	Lijm
Gebondenheid bindmiddel	Hecht

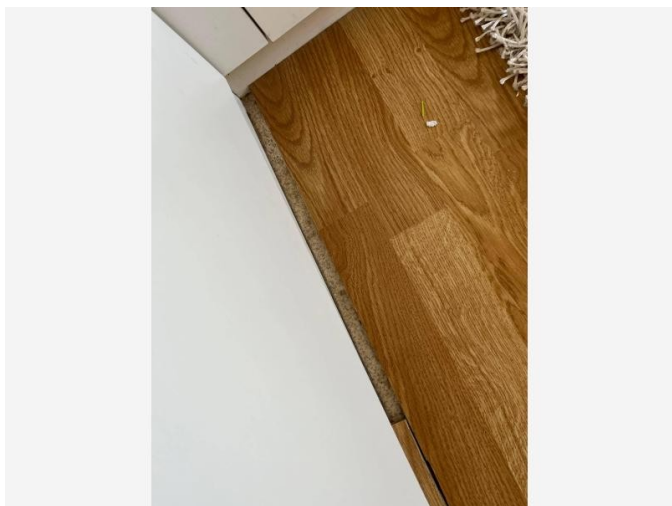
Vrije foto

Onder de vloer in de slaapkamer werd een vinylvloer opgemerkt. Deze kon niet bemonsterd worden zonder de vloer te beschadigen. Wees waakzaam bij afbraakwerken voor het vloerzeil zelf alsook voor onderliggende lijm of ondervloeren. Draag de correcte persoonlijke bescherming.

Identificatiemethode	Redelijk vermoeden
Primaire drager	Vloer
(Asbest)materiaal	Prefab - afwerking - Vloerzeil
Bindmiddel	Kunststof of -hars
Gebondenheid bindmiddel	Hecht

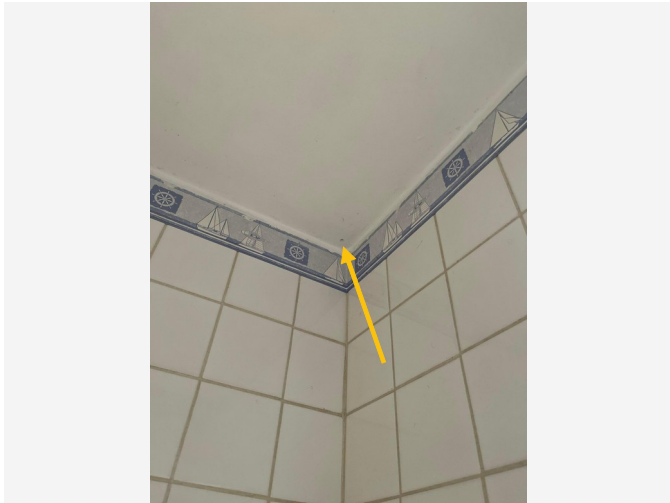
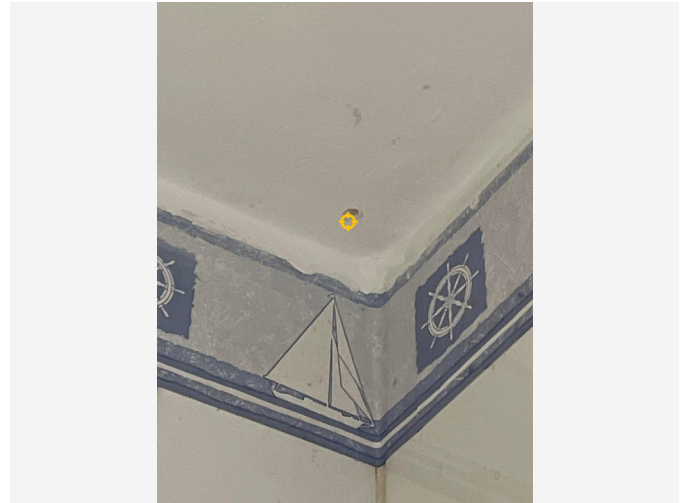
## Fiche 4: Pleisterwerk plafond

Geen asbest

#	Type	Referentie	Resultaat
4.1	Mengmonster	2422814-01	Geen asbest

Beschrijving	Pleisterwerk plafond
Omgeving	Binnen
Primaire drager	Plafond
Bindmiddel van materiaal	Gips - kalk

<b>Gebondenheid op basis van bindmiddel</b>	Niet-hechtgebonden
<b>Hoeveelheid (oppervlakte - dikte - aantal)</b>	• 70,00 m <sup>2</sup> - 1,00 cm - 1 stuk
<b>Totaal volume</b>	0,70 m <sup>3</sup>
<b>Identificatiemethode</b>	Vaststelling met monstername
<b>Destructieve handeling voor identificatie</b>	Nee
<b>Opmerking</b>	Het pleisterwerk op de plafonds werd bemonsterd en door het labo als niet aantoonbaar getest. Blijf steeds waakzaam bij afbraakwerken voor oude onderliggende pleister. Draag de correcte persoonlijke bescherming.

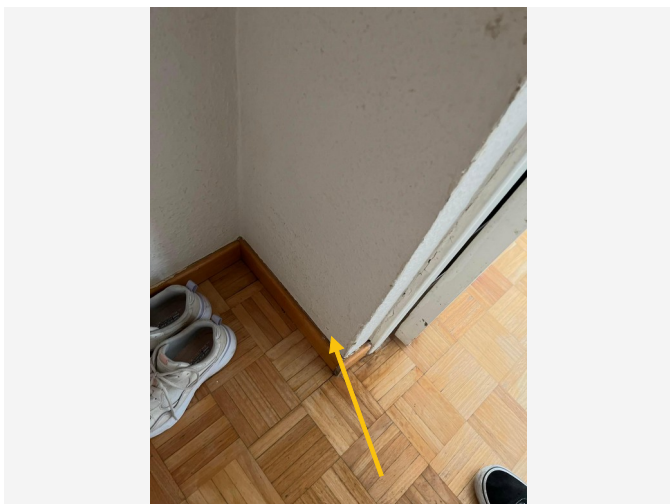
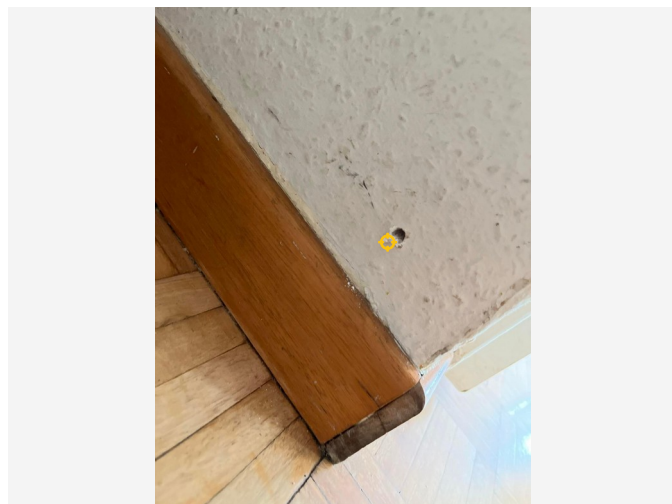
## Fiche 5: Pleisterwerk wand

Geen asbest

#	Type	Referentie	Resultaat
5.1	Mengmonster	2422814-02	Geen asbest

Beschrijving	Pleisterwerk wand
Omgeving	Binnen
Primaire drager	Binnenwand
Bindmiddel van materiaal	Gips - kalk

<b>Gebondenheid op basis van bindmiddel</b>	Niet-hechtgebonden
<b>Hoeveelheid (oppervlakte - dikte - aantal)</b>	• 195,00 m <sup>2</sup> - 1,00 cm - 1 stuk
<b>Totaal volume</b>	1,95 m <sup>3</sup>
<b>Identificatiemethode</b>	Vaststelling met monstername
<b>Destructieve handeling voor identificatie</b>	Nee
<b>Opmerking</b>	Het pleisterwerk op de wanden werd bemonsterd en door het labo als niet aantoonbaar getest. Blijf steeds waakzaam bij afbraakwerken voor oude onderliggende pleister. Draag de correcte persoonlijke bescherming.
