Asbestinventarisatetest

Bouwkunststraat 33, 2610 Antwerpen

Attestnummer : 20240320-000456.000

Uitgegeven op : 20.03.2024

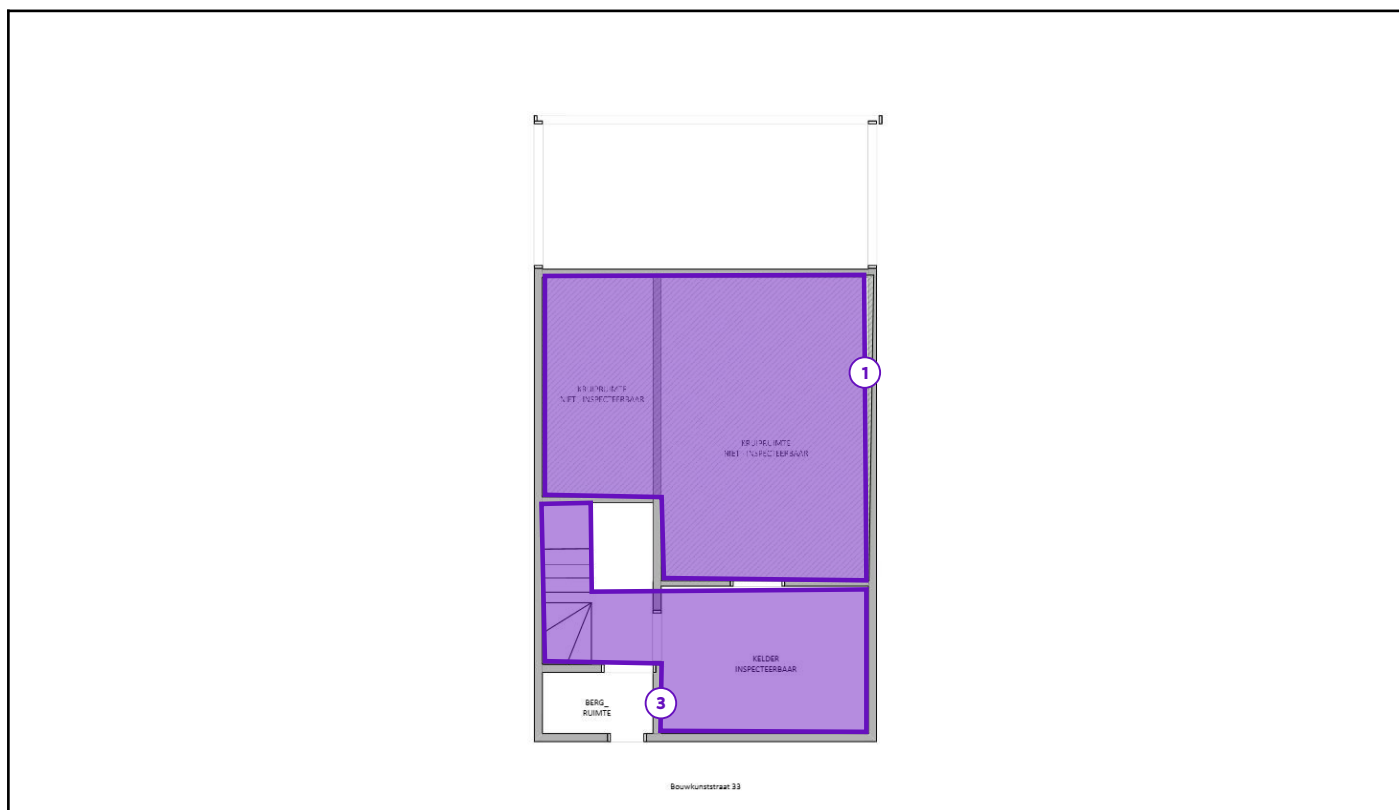
Plan 1.3: Kelder

Beschrijving	Type	Actie
1. Laag gedeelte kruipkelder	Beperking	-
3. Keldervloeren en lijmlaag	Advies	-

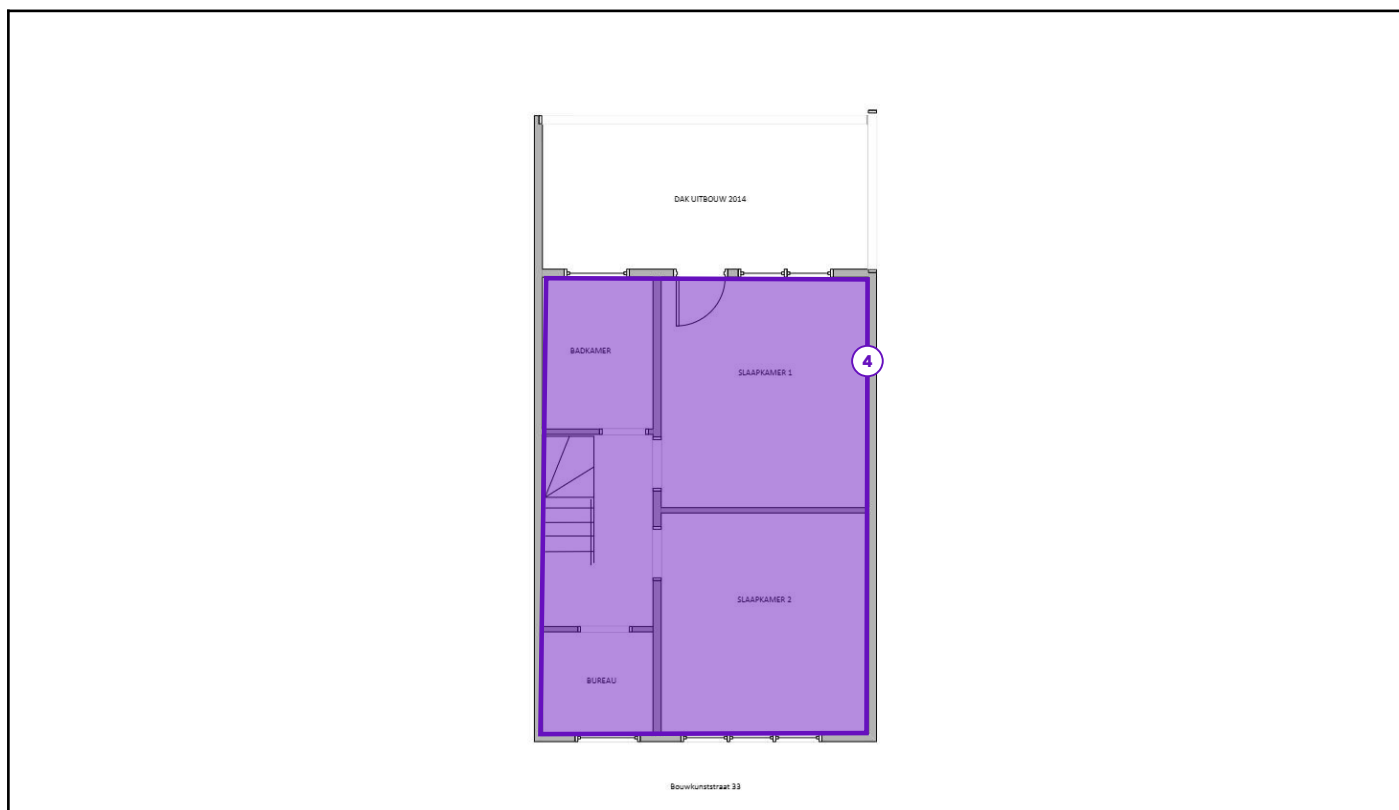
Plan 1.5: Verdiep

Beschrijving	Type	Actie
4. Plafonds uit gipskartonplaten - gerenoveerd vanaf 2014	Advies	-

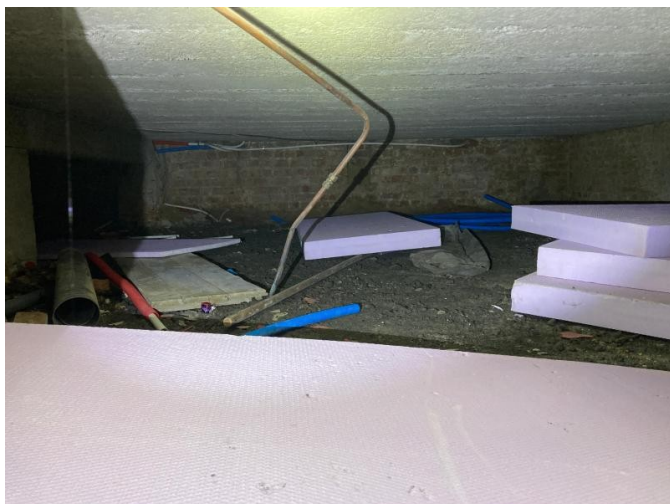
Situeringfoto

Permanente beperking

Reden: Toegang tot de kelder -1 meter hoogte

Uitleg van de asbestdeskundige: Geen normale toegang tot de ruimte. Ruimte valt onder onderzoeksbeperking.

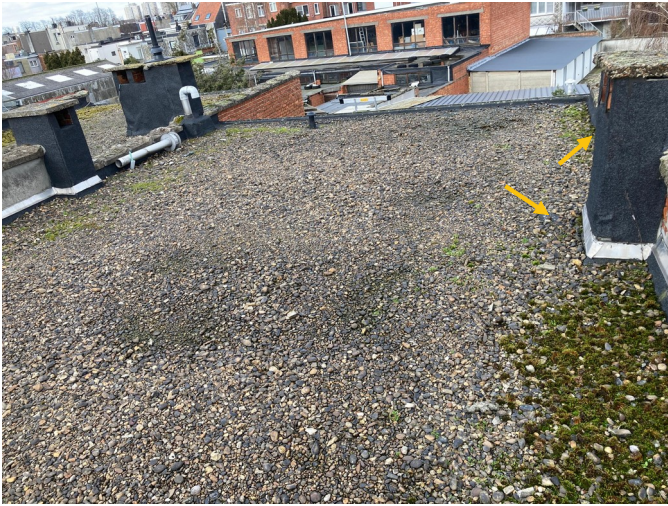
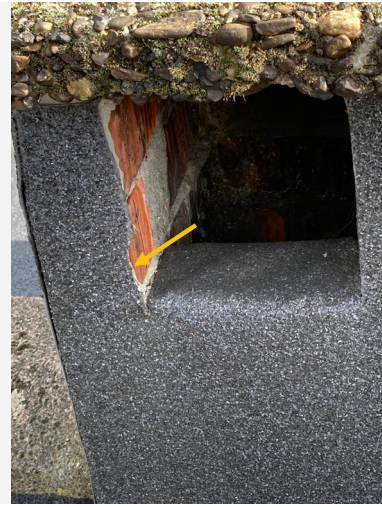
Fiche 5: Bitumen plat dak

Geen asbest

#	Type	Referentie	Resultaat
5.1	Mengmonster	000000261906	Geen asbest

Beschrijving	Bitumen plat dak
Omgeving	Buiten
Primaire drager	Plat dak
Bindmiddel van materiaal	Bitumen (roofing, teer, asfalt)

Gebondenheid op basis van bindmiddel	Hecht
Hoeveelheid (oppervlakte - aantal)	• 60,00 m ² - 1 stuk
Totale oppervlakte	60,00 m ²
Identificatiemethode	Vaststelling met monsternamen
Destructieve handeling voor identificatie	Nee
Opmerking	Staalname op verschillende plaatsen waar mogelijk was zonder risico op gevolgschade. Enkel toplaag.

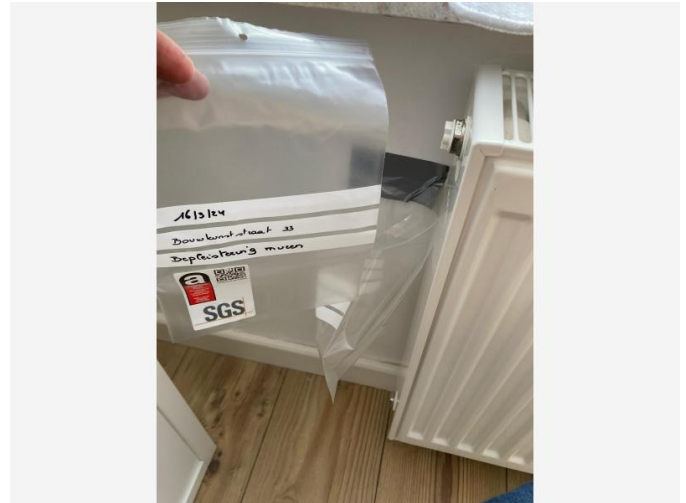
Fiche 6: Bepleistering muren

Geen asbest

#	Type	Referentie	Resultaat
6.1	Mengmonster	000000261890	Geen asbest

Beschrijving	Bepleistering muren
Omgeving	Binnen
Primaire drager	Wand vrijstaand (scheidingmuur, ...)
Bindmiddel van materiaal	Gips - kalk

Gebondenheid op basis van bindmiddel	Niet-hechtgebonden
Hoeveelheid (oppervlakte - dikte - aantal)	• 212,00 m ² - 1,00 cm - 1 stuk
Totaal volume	2,12 m ³
Identificatiemethode	Vaststelling met monstername
Destructieve handeling voor identificatie	Nee
