Asbestinventarisatetest

Heuvelstraat 59/1, 2530 Boechout

Attestnummer : 20240317-000193.000

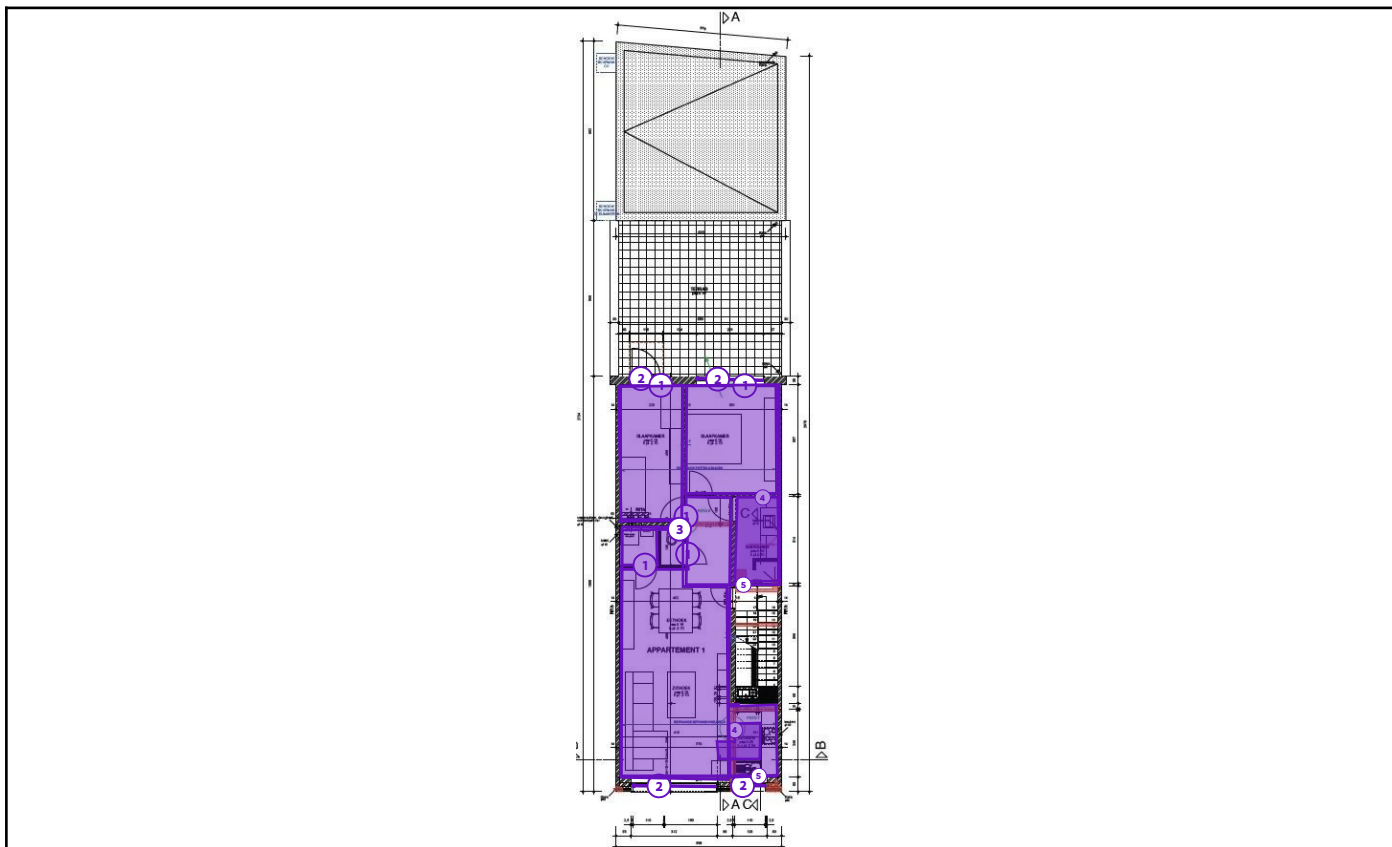
Plan 1.1: Appartement 1

Beschrijving	Type	Actie
1. Pleisterwerk wand	Advies	-
2. Kit/Mastiek	Advies	-
3. Pleisterwerk plafond	Advies	-
4. Lijm onder tegels	Advies	-
5. Plafond	Advies	-

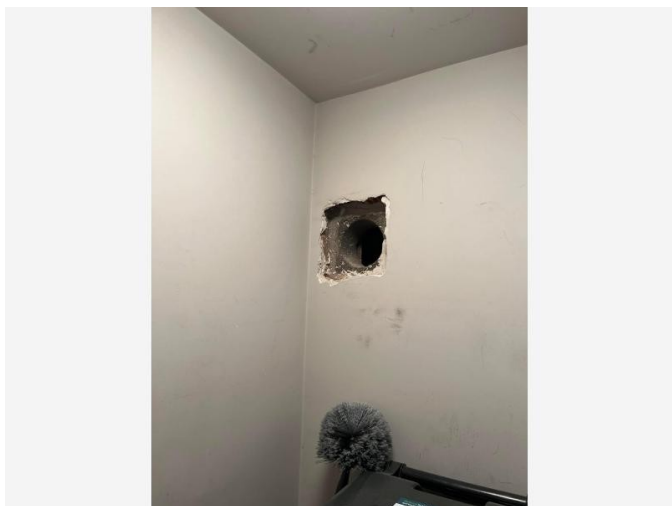
Vrije foto

Het pleisterwerk op de wanden werd in 2011 vernieuwd. Dit kon gestaafd worden aan de hand van een factuur. Dit pleisterwerk is hierdoor niet-asbestverdacht.

Identificatiemethode	Bewijsdocument
Primaire drager	Binnenwand
(Asbest)materiaal	In-situ afwerkingslagen - Pleisterwerk (wand, plafond, ...)
Bindmiddel	Gips - kalk
Gebondenheid bindmiddel	Niet-hechtgebonden

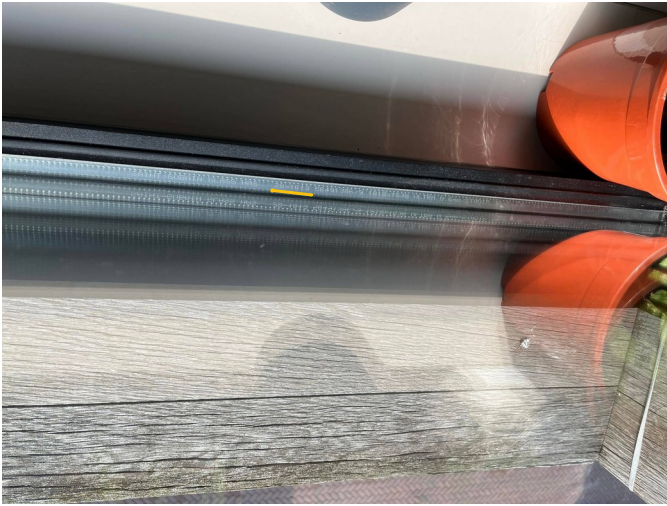
Vrije foto

De afstandhouder in de ramen geeft een niet-risicobouwjaar weer. Bijgevolg is de kit/mastiek op de ramen niet-asbestverdacht.

Identificatiemethode	Vaststelling & expertise (niet-asbestverdacht)
Primaire drager	Wandopening verticaal (raam, deur, ...)
(Asbest)materiaal	In-situ afwerkingslagen - Pasta, stopverf, voegsel, stopsel, vulsel, mastiek, kitten, ...
Bindmiddel	Kitten, mastiek, pasta
Gebondenheid bindmiddel	Hecht

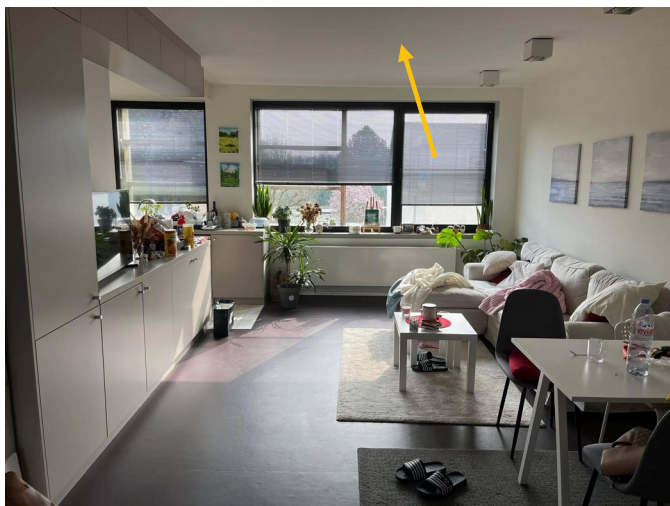
Vrije foto

Het pleisterwerk op het plafond werd in 2011 vernieuwd. Dit kon gestaafd worden aan de hand van een factuur. Dit pleisterwerk is hierdoor niet-asbestverdacht.

Identificatiemethode	Bewijsdocument
Primaire drager	Plafond
(Asbest)materiaal	In-situ afwerkingslagen - Pleisterwerk (wand, plafond, ...)
Bindmiddel	Gips - kalk
Gebondenheid bindmiddel	Niet-hechtgebonden

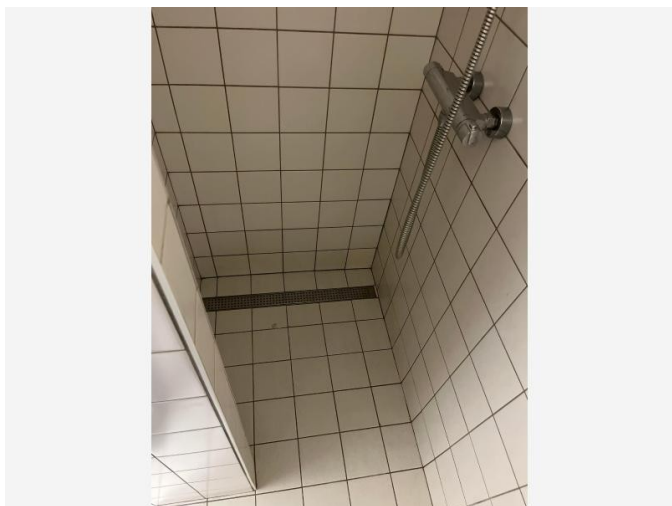
Vrije foto

De tegelwerken dateren van 2011. Dit kon gestaafd worden aan de hand van een factuur. De lijm onder deze tegels is bijgevolg niet-asbestverdacht.

Identificatiemethode	Bewijsdocument
Primaire drager	Vloer
(Asbest)materiaal	In-situ afwerkingslagen - Lijm laag
Bindmiddel	Lijm
Gebondenheid bindmiddel	Hecht

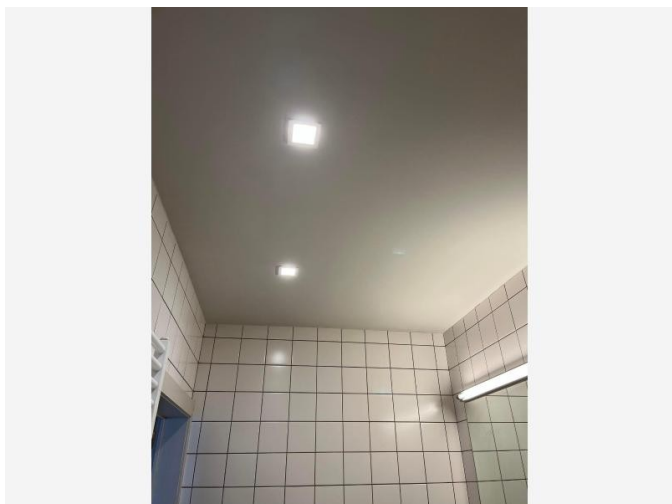
Vrije foto

Het plafond werd afgewerkt met gyproc platen. Deze zijn niet asbesthoudend en dateren uit 2011. Wat er zich achter deze platen bevindt is ons niet bekend. Wees waakzaam bij afbraakwerken en draag steeds de correcte persoonlijke bescherming.

Identificatiemethode	Redelijk vermoeden
Primaire drager	Plafond
