Asbestinventarisatetest

Heuvelstraat 59/2, 2530 Boechout

Attestnummer : 20240317-000195.000

Uitgegeven op : 17.03.2024

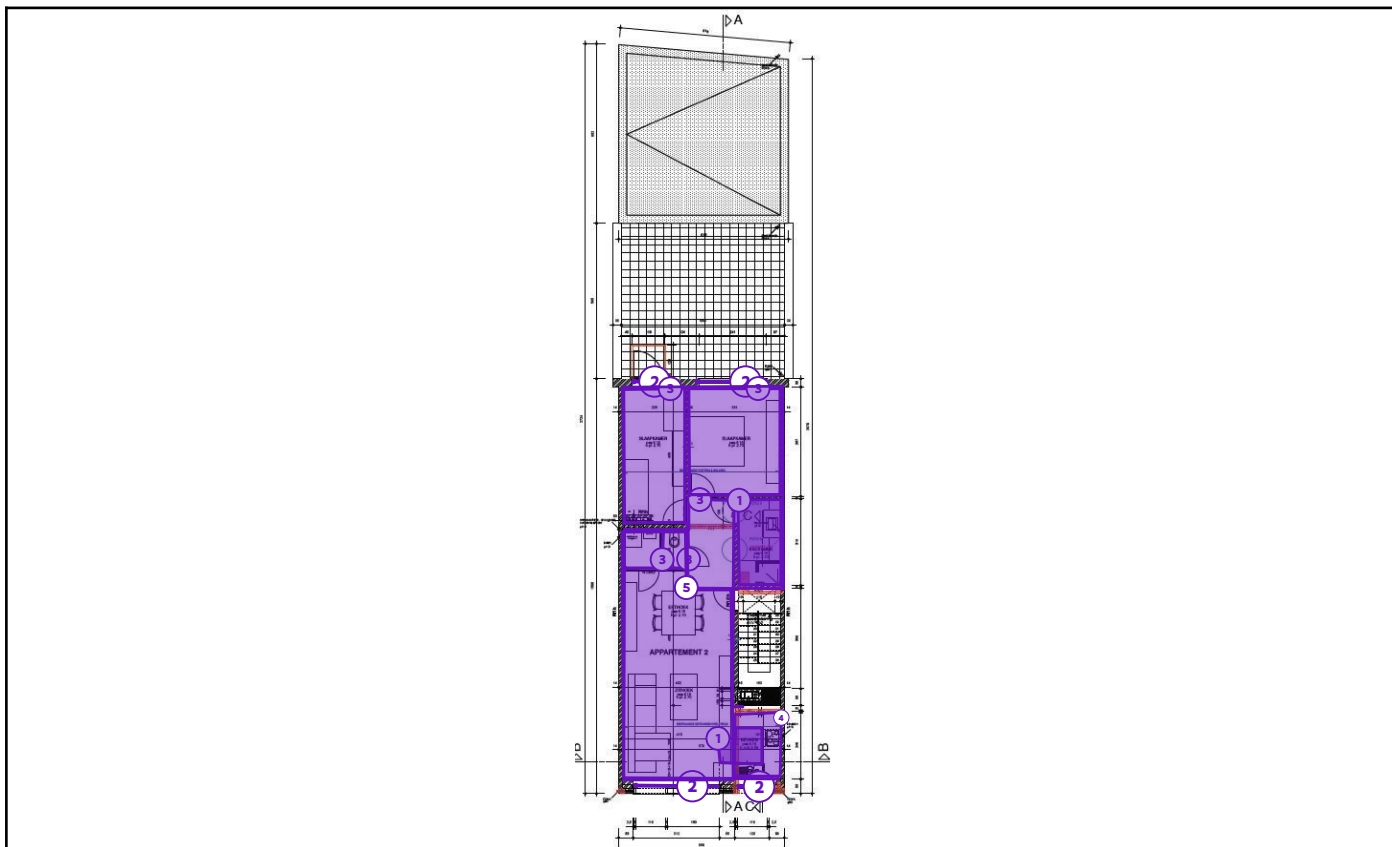
Plan 1.1: Appartement 2

Beschrijving	Type	Actie
1. Lijm onder tegels	Advies	-
2. Kit/Mastiek	Advies	-
3. Pleisterwerk wand	Advies	-
4. Plafond	Advies	-
5. Pleisterwerk plafond	Advies	-

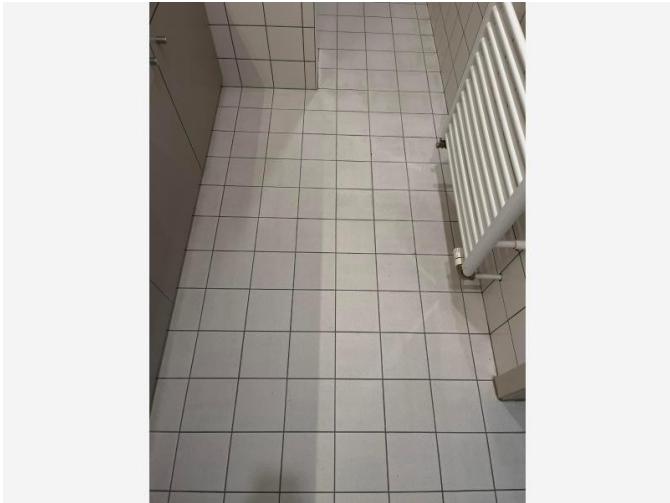
Vrije foto

De tegelwerken dateren van 2011. Dit kon gestaafd worden aan de hand van een factuur. De lijm onder deze tegels is bijgevolg niet-asbestverdacht.

Identificatiemethode	Bewijsdocument
Primaire drager	Vloer
(Asbest)materiaal	In-situ afwerkingslagen - Lijm laag
Bindmiddel	Lijm
Gebondenheid bindmiddel	Hecht

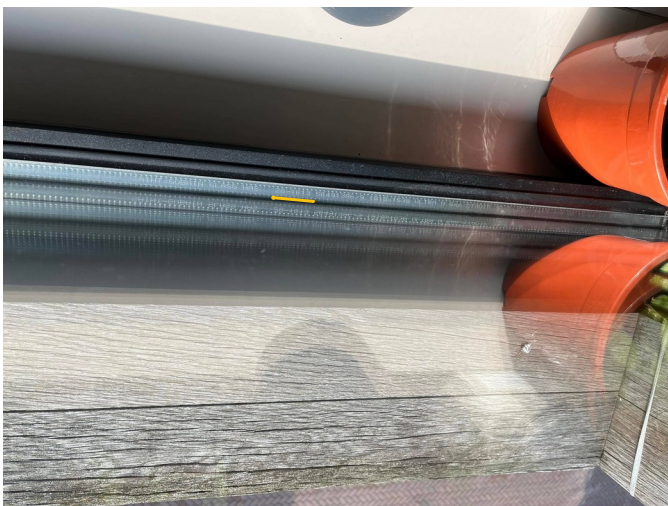
Vrije foto

De afstandhouder in de ramen geeft een niet-risicobouwjaar weer. Bijgevolg is de kit/mastiek op de ramen niet-asbestverdacht.

Identificatiemethode	Vaststelling & expertise (niet-asbestverdacht)
Primaire drager	Wandopening verticaal (raam, deur, ...)
(Asbest)materiaal	In-situ afwerkingslagen - Pasta, stopverf, voegsel, stopsel, vulsel, mastiek, katten, ...
Bindmiddel	Kitten, mastiek, pasta
Gebondenheid bindmiddel	Hecht

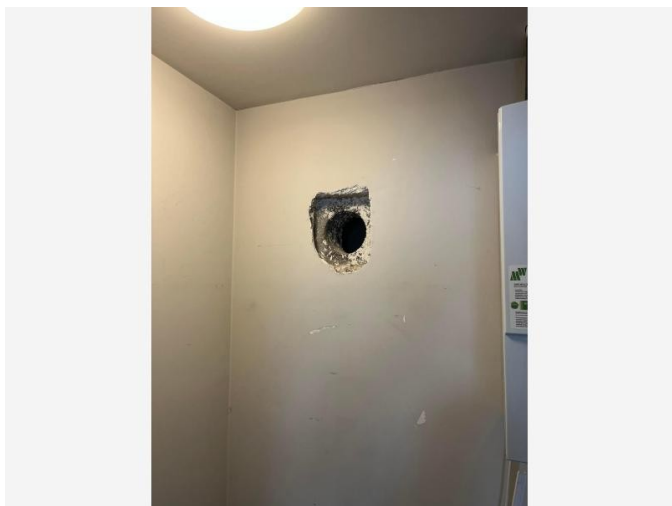
Vrije foto

Het pleisterwerk op de wanden werd in 2011 vernieuwd. Dit kon gestaafd worden aan de hand van een factuur. Dit pleisterwerk is hierdoor niet-asbestverdacht.

Identificatiemethode	Bewijsdocument
Primaire drager	Binnenwand
(Asbest)materiaal	In-situ afwerkingslagen - Pleisterwerk (wand, plafond, ...)
Bindmiddel	Gips - kalk
Gebondenheid bindmiddel	Niet-hechtgebonden

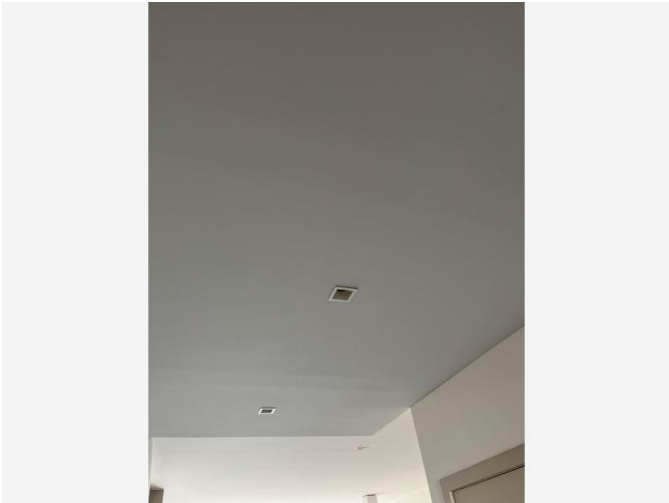
Vrije foto

Het plafond werd afgewerkt met gyproc platen. Deze zijn niet asbesthoudend en dateren uit 2011. Wat er zich achter deze platen bevindt is ons niet bekend. Wees waakzaam bij afbraakwerken en draag steeds de correcte persoonlijke bescherming.

Identificatiemethode	Redelijk vermoeden
Primaire drager	Plafond

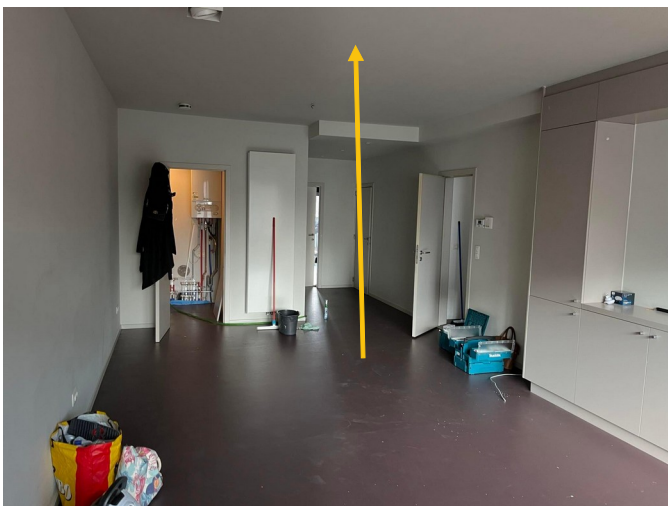
Vrije foto

Het pleisterwerk op het plafond werd in 2011 vernieuwd. Dit kon gestaafd worden aan de hand van een factuur. Dit pleisterwerk is hierdoor niet-asbestverdacht.

Identificatiemethode	Bewijsdocument
Primaire drager	Plafond
(Asbest)materiaal	In-situ afwerkingslagen - Pleisterwerk (wand, plafond, ...)
Bindmiddel	Gips - kalk
Gebondenheid bindmiddel	Niet-hechtgebonden
