# Asbestinventarisatetest

Boniverlei 172/18, 2650 Edegem

Attestnummer : 20240410-000345.000

Uitgegeven op : 10.04.2024

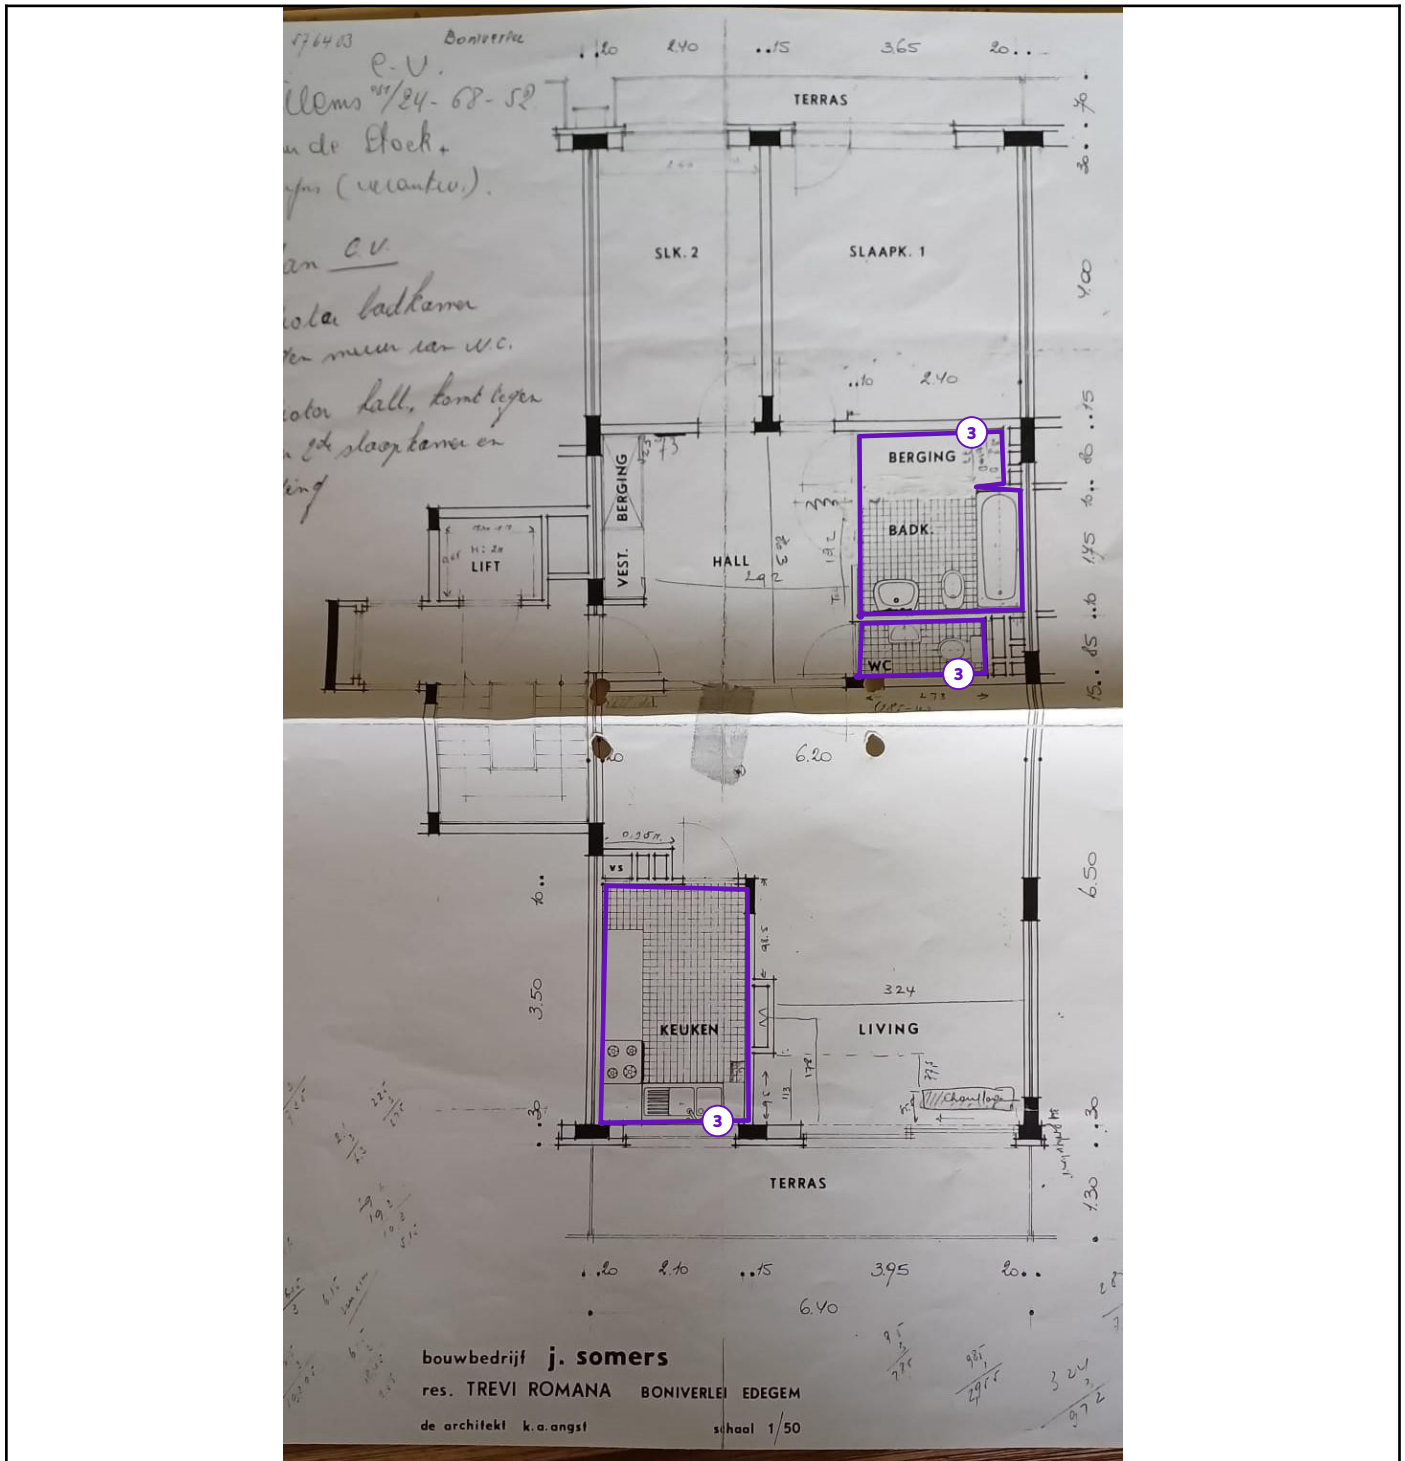
# Plan 1.1: Tegellijm Wand

Beschrijving	Type	Actie
3. Tegellijm wand (keuken, toilet, badkamer)	Advies	-

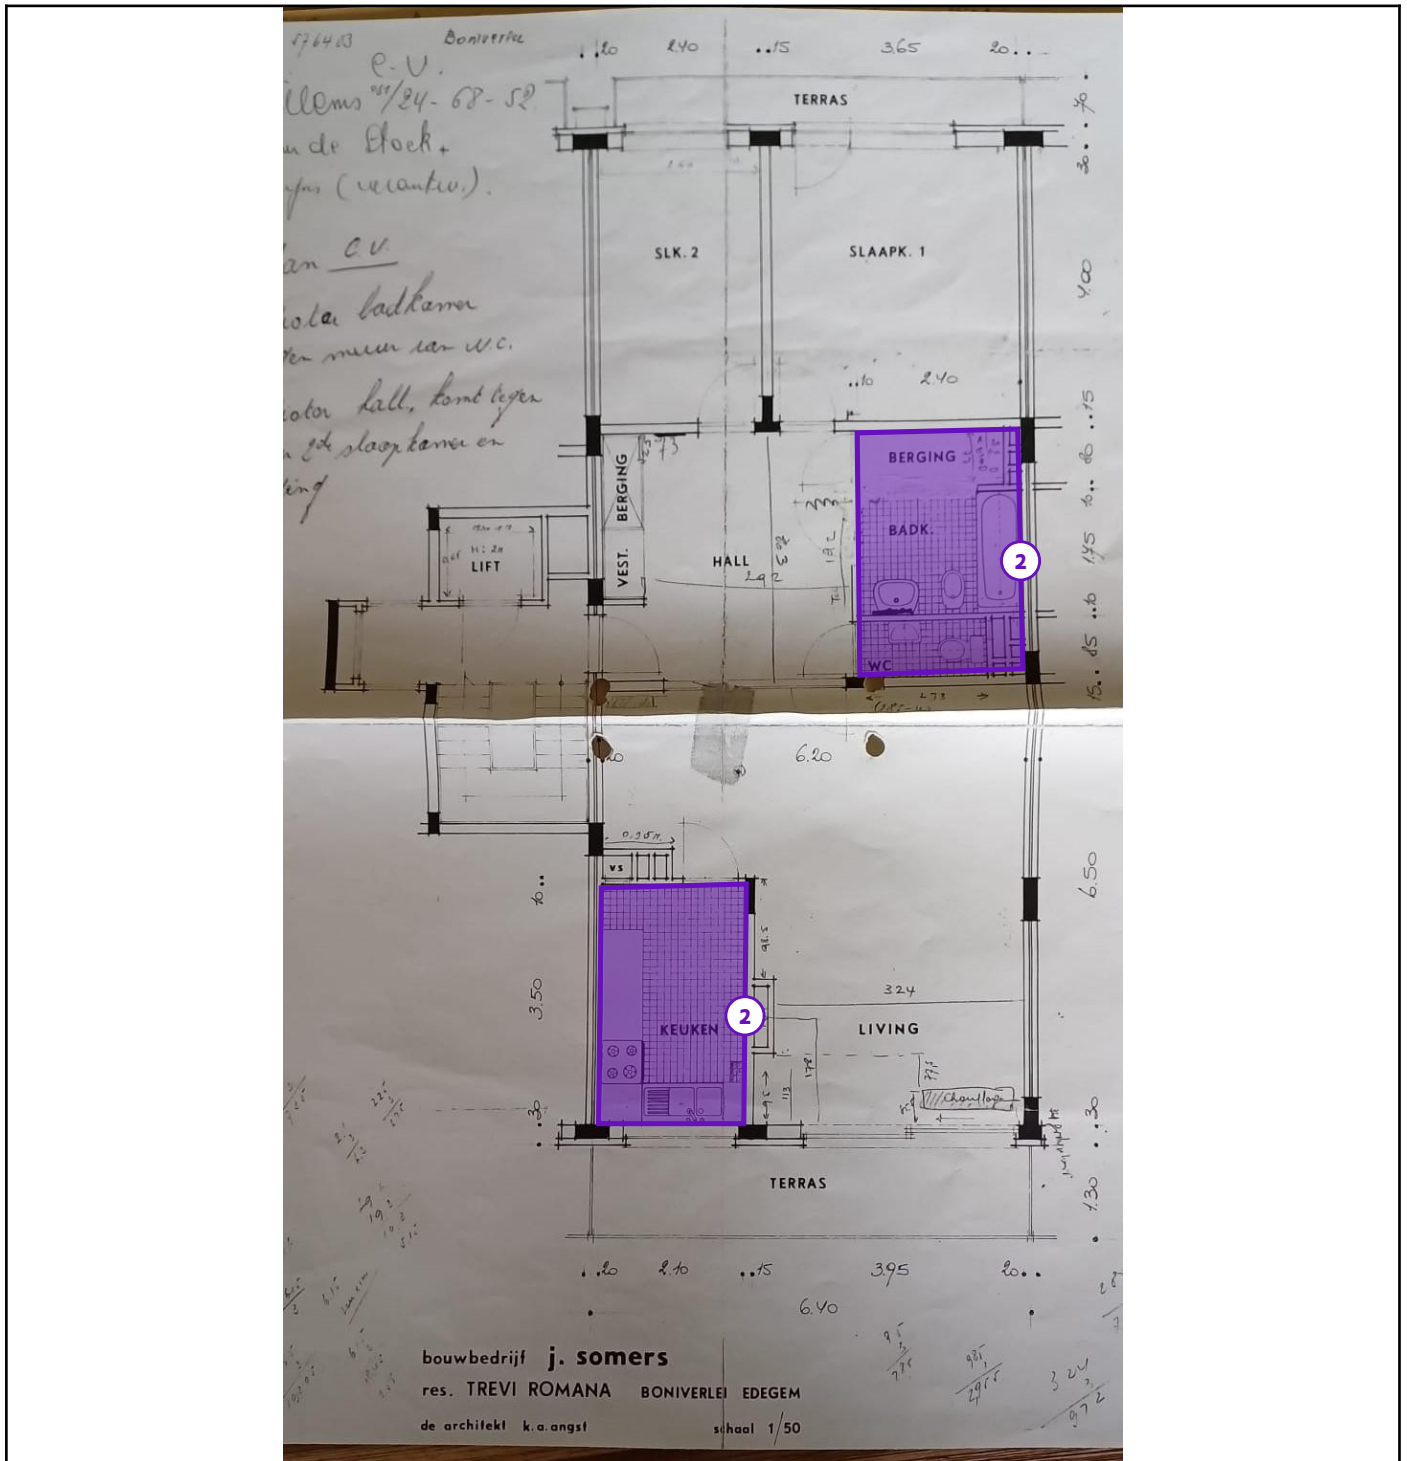
# Plan 1.2: Tegellijm Vloer

Beschrijving	Type	Actie
2. Tegellijm vloer (Badkamer, Keuken & Toilet)	Advies	-

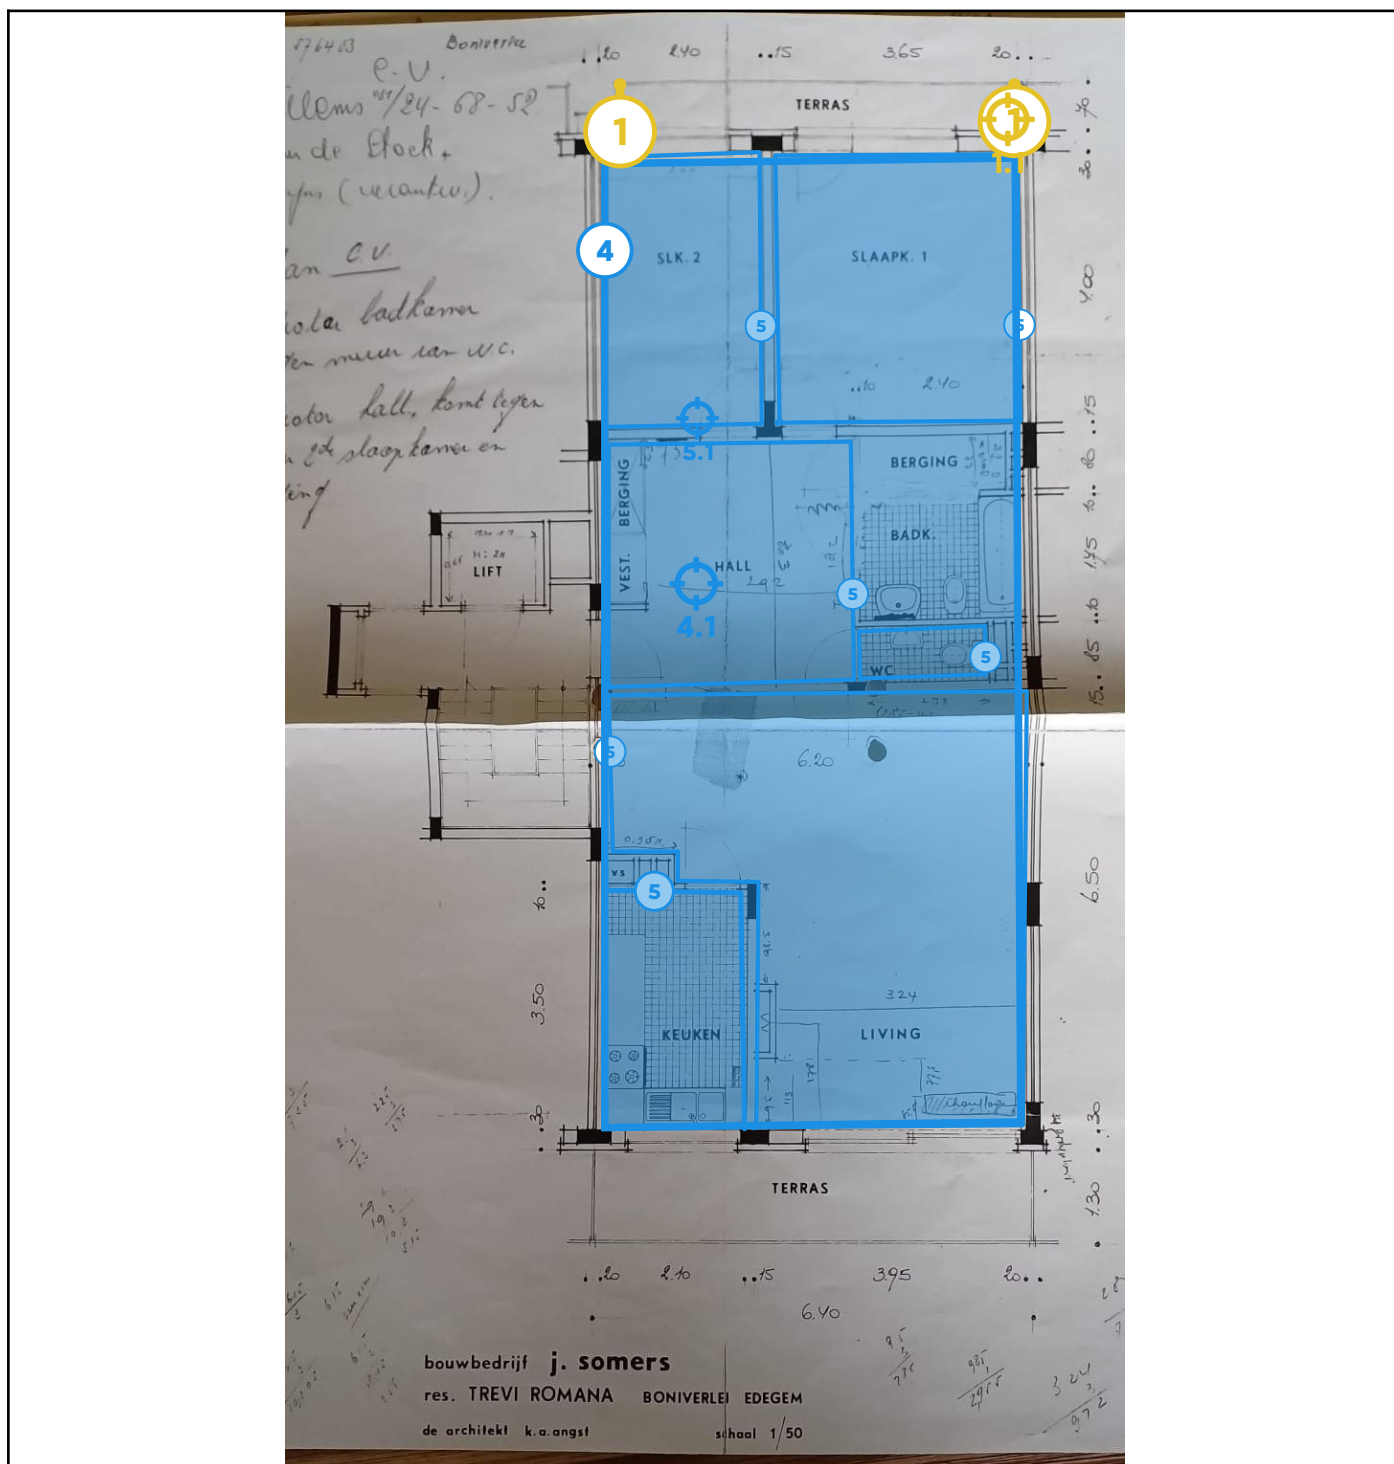
# Plan 1.3: Pleisterwerk & Mastiek

Beschrijving	Type	Actie
1. Mastiek scheidingswand	Asbestmateriaal	Zorgvuldig beheren
1.1 Code: ID3	Puntmonster	-

4. Pleisterwerk plafond	Geen asbest	-
4.1 Code: ID2	Puntmonster	-
5. Pleisterwerk muur	Geen asbest	-
5.1 Code: ID1	Puntmonster	-

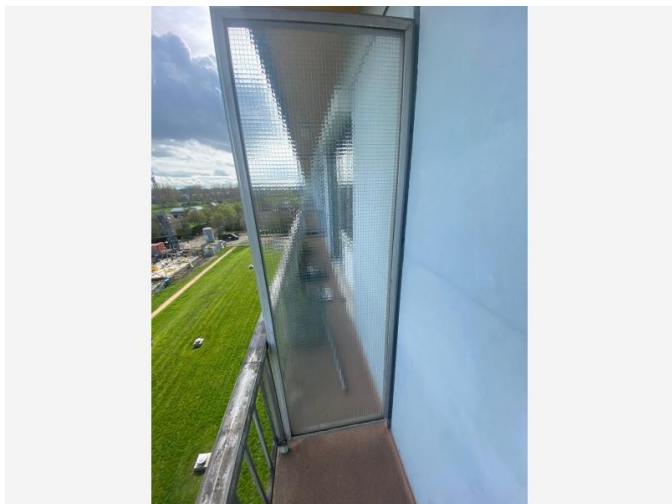
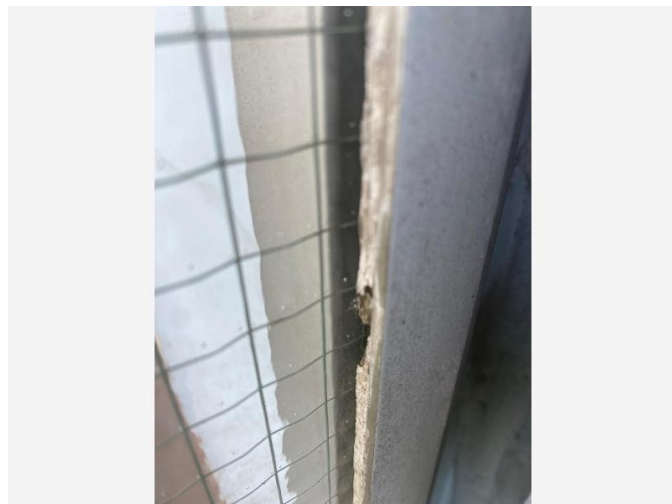
Overzichtsfoto

Detailfoto

Eindbeoordeling materiaalrisico	Laag materiaalrisico en/of verlaagde kans op vezelvrijgave
---------------------------------	--

Gebondenheid	Categorie 1: hechtgebonden in oorsprong
Asbestsoort (vezeltype)	Alleen chrysotiel
Asbestconcentratie	Laag (< 50%)
Afschermingsgraad van het gehele materiaal	Geheel of deels vrij aan de buitenlucht
Toestand van het materiaal	Licht beschadigd, licht verweerd. Intact materiaal type Pical – asbestboard of categorie III 'gebondenheid'

#	Type	Referentie	Resultaat
1.1	Puntmonster	ID3	Chrysotiel

Beschrijving	Mastiek scheidingswand
Omgeving	Buiten
Primaire drager	Wand vrijstaand (scheidingsmuur, ...)
Asbestmateriaal	In-situ afwerkingslagen - Pasta, stopverf, voegsel, stopsel, vulsel, mastiek, kitten, ...
Bindmiddel van asbestmateriaal	Kitten, mastiek, pasta

Het asbestmateriaal valt onder de mijlpaal van 2040.

Zorgvuldig beheren

- Zorg voor een veilig beheer. Vermijd het beschadigen van het asbestmateriaal. Controleer de toestand jaarlijks op wijzigingen.
- Zorg voor een veilig beheer en verwijder dit asbestmateriaal wanneer het bij werken eenvoudig bereikbaar wordt. Controleer de toestand jaarlijks op wijzigingen.

- Eenvoudige handelingen: mag via doe-het-zelf of door werknemer(s) met opleidingsattest eenvoudige handelingen  
Als de constructie in zijn geheel verwijderd wordt, mag dit d.m.v. de eenvoudige handelingen.
- Eenvoudige handelingen: enkel door erkend asbestverwijderaar  
De toepassing is eenvoudig bereikbaar en hechtgebonden.

De toepassing kan echter bij onvoorzichtige verwijdering voor vezelafgave zorgen in de omgeving en dient als dusdanig met de nodige voorzichtigheid uitgevoerd te worden.

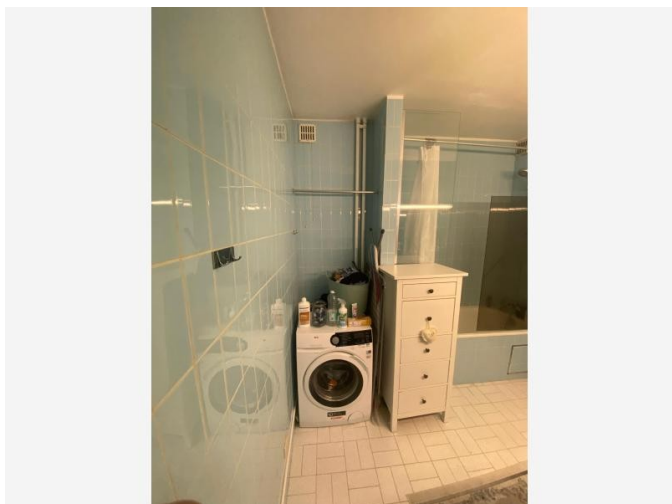
Vrije foto

Het is mogelijk dat er asbest aanwezig is in de tegellijmtoepassing. Dit is een toepassing waarbij asbestvezels werden vermengd met een bindmiddel zoals lijm of kunststof om tegels te bevestigen. Deze toepassing werd vooral gebruikt in de jaren '60 en '70. De tegellijmtoepassing valt buiten de inspectiezone en werd daarom niet onderzocht.

Identificatiemethode	Redelijk vermoeden
Primaire drager	Vloer
(Asbest)materiaal	In-situ afwerkingslagen - Lijm laag
Bindmiddel	Lijm
Gebondenheid bindmiddel	Hecht

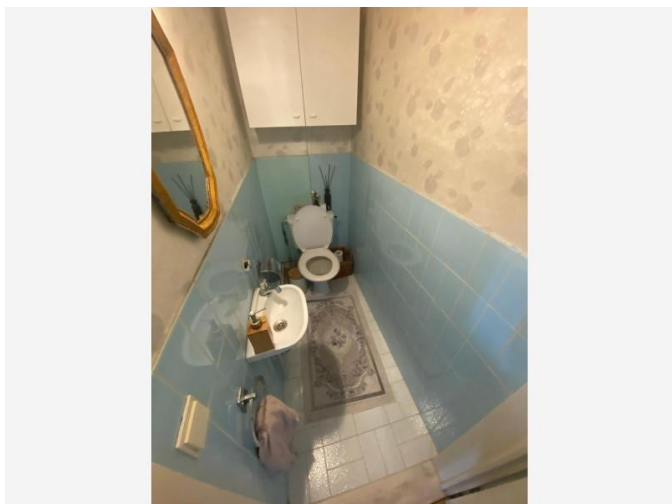
Vrije foto

Het is mogelijk dat er asbest aanwezig is in de tegellijmtoepassing. Dit is een toepassing waarbij asbestvezels werden vermengd met een bindmiddel zoals lijm of kunststof om tegels te bevestigen. Deze toepassing werd vooral gebruikt in de jaren '60 en '70. De tegellijmtoepassing valt buiten de inspectiezone en werd daarom niet onderzocht.

Identificatiemethode	Redelijk vermoeden
Primaire drager	Binnenwand
(Asbest)materiaal	In-situ afwerkingslagen - Lijm laag
Bindmiddel	Lijm
Gebondenheid bindmiddel	Hecht

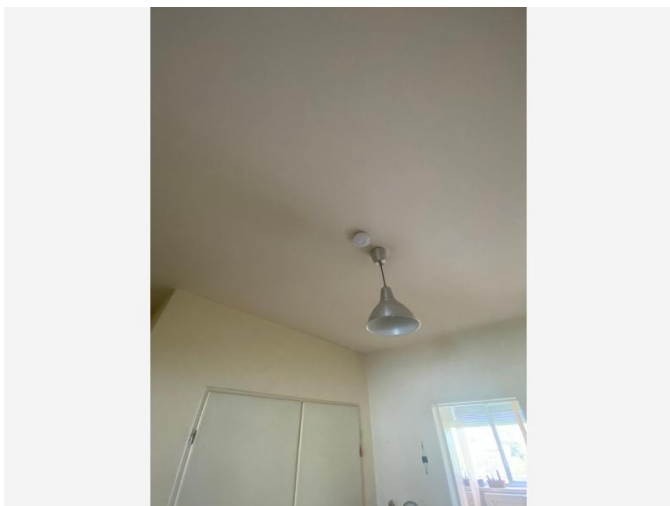
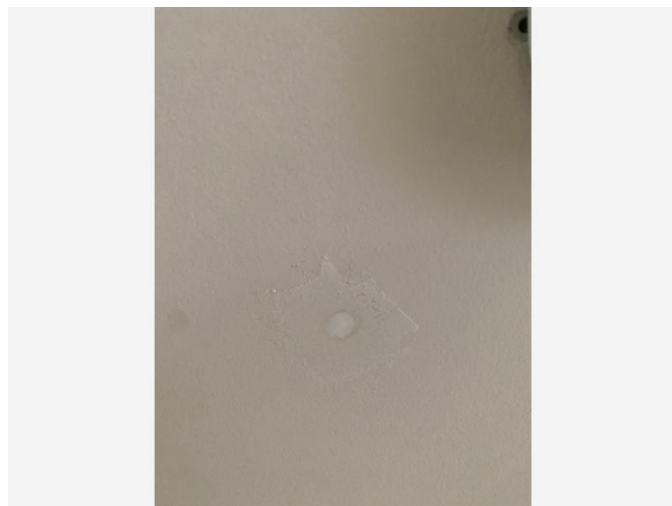
## Fiche 4: Pleisterwerk plafond

Geen asbest

#	Type	Referentie	Resultaat
4.1	Puntmonster	ID2	Geen asbest

Beschrijving	Pleisterwerk plafond
Omgeving	Binnen
Primaire drager	Plafond
Bindmiddel van materiaal	Gips - kalk

<b>Gebondenheid op basis van bindmiddel</b>	Niet-hechtgebonden
<b>Hoeveelheid (oppervlakte - dikte - aantal)</b>	• 85,00 m <sup>2</sup> - 1,00 cm - 1 stuk
<b>Totaal volume</b>	0,85 m <sup>3</sup>
<b>Identificatiemethode</b>	Vaststelling met monstername
<b>Destructieve handeling voor identificatie</b>	Nee
<b>Opmerking</b>	Oppervlaktehoeveelheid bepaald op basis van een schatting

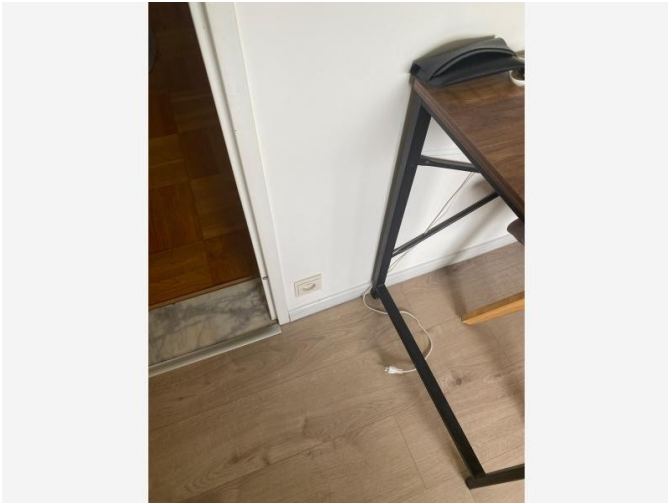
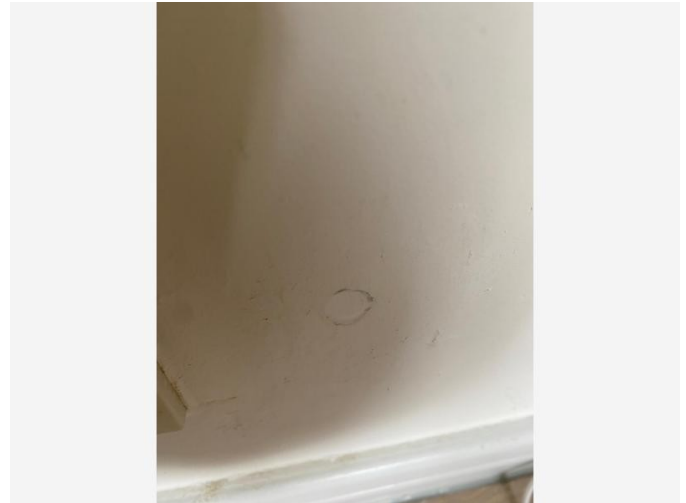
Geen asbest

#	Type	Referentie	Resultaat
5.1	Puntmonster	ID1	Geen asbest

Beschrijving	Pleisterwerk muur
Omgeving	Binnen
Primaire drager	Binnenwand
Bindmiddel van materiaal	Gips - kalk

<b>Gebondenheid op basis van bindmiddel</b>	Niet-hechtgebonden
<b>Hoeveelheid (oppervlakte - dikte - aantal)</b>	• 136,00 m <sup>2</sup> - 1,00 cm - 1 stuk
<b>Totaal volume</b>	1,36 m <sup>3</sup>
<b>Identificatiemethode</b>	Vaststelling met monstername
<b>Destructieve handeling voor identificatie</b>	Nee
<b>Opmerking</b>	Oppervlaktehoeveelheid bepaald op basis van een schatting
