Asbestinventarisatetest

Romeinse Put 95/13, 2650 Edegem

Attestnummer : 20240215-000338.000

Zone 1: Hoofdgebouw

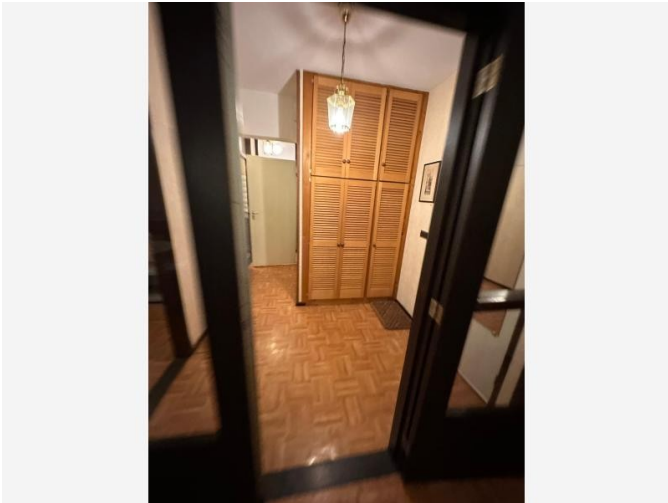
Fiche 3: Vinyl vloer

Geen asbest

#	Type	Referentie	Resultaat
3.1	Puntmonster	ID3	Geen asbest

Beschrijving	Vinyl vloer
Omgeving	Binnen
Primaire drager	Vloer
Bindmiddel van materiaal	Kunststof of -hars

Gebondenheid op basis van bindmiddel	Hecht
Hoeveelheid (oppervlakte - aantal)	• 95,00 m ² - 1 stuk
Totale oppervlakte	95,00 m ²
Identificatiemethode	Vaststelling met monstername
Destructieve handeling voor identificatie	Nee
Opmerking	Aangegeven hoeveelheden en gewichten berusten louter op een grove inschatting en kunnen niet gebruikt worden in het kader van een meetstaat voor werken
