# Asbestinventarisatetest

Gerard van Laethemlaan 6/2, 2650 Edegem

Attestnummer : 20240403-000357.001

## Zone 1: Hoofdgebouw

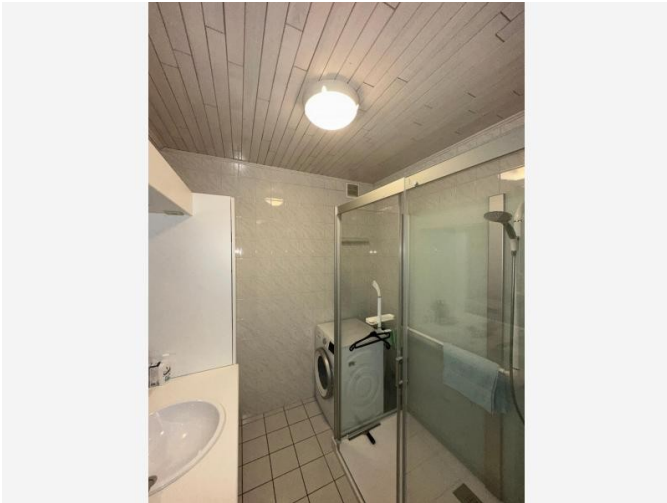
Vrije foto

Tijdens de inspectie is vastgesteld dat de badkamer recent is vernieuwd.

Identificatiemethode	Redelijk vermoeden
Primaire drager	Binnenwand
(Asbest)materiaal	In-situ afwerkingslagen - Lijm laag
Bindmiddel	Lijm
Gebondenheid bindmiddel	Hecht

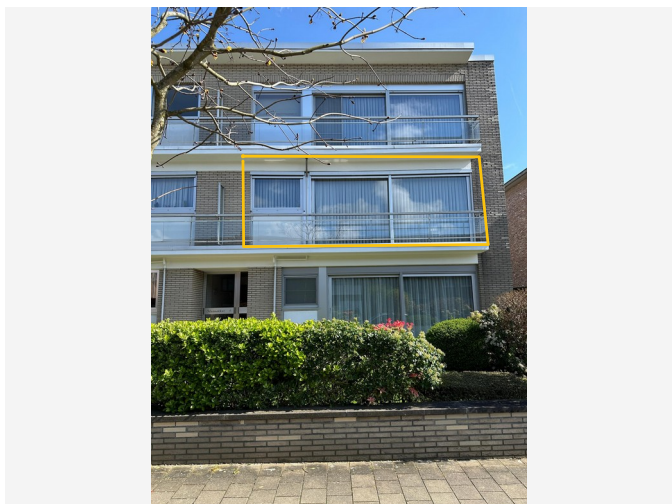
Vrije foto

Tijdens de inspectie is vastgesteld dat de ramen en deuren aan de voorgevel recent zijn vernieuwd.
