Asbestinventarisatetest

Laaglandlaan 72, 2170 Antwerpen

Attestnummer : 20230719-000417.000

Uitgegeven op : 19.07.2023

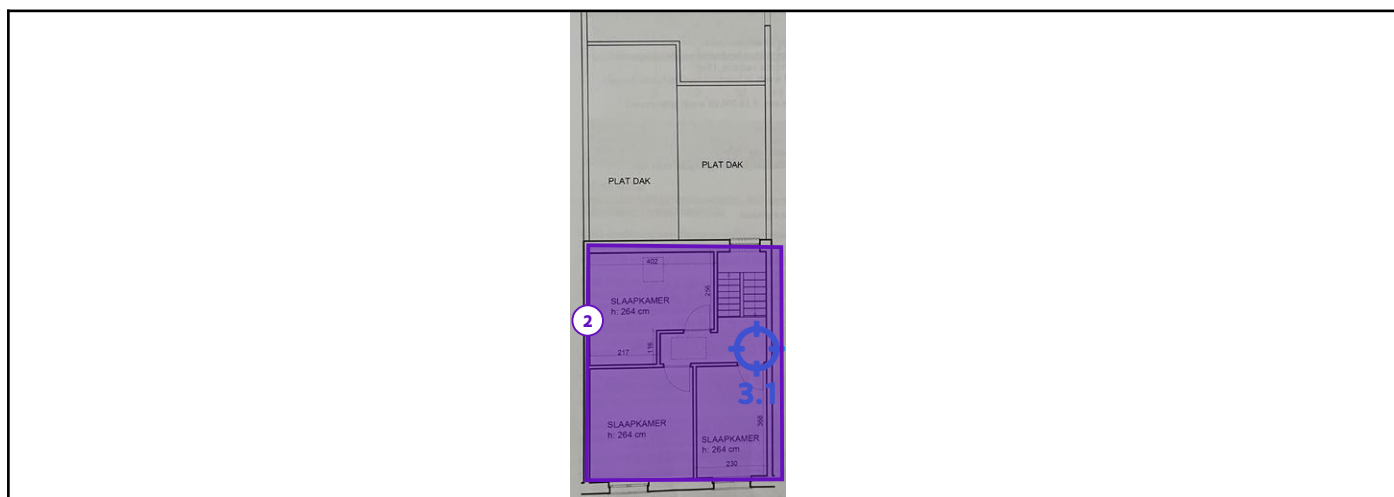
Plan 1.3: 1ste verdiep

Beschrijving	Type	Actie
2. Gyproc plafond	Advies	-
3. Pleisterwerk muren	Geen asbest	-
3.1 Code: 01	Puntmonster	-

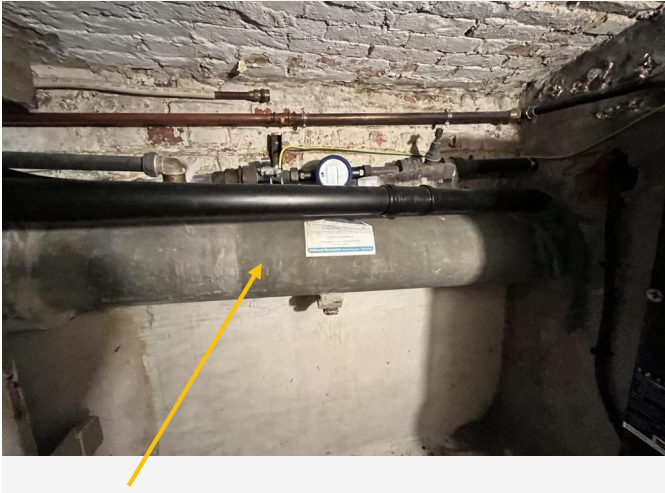
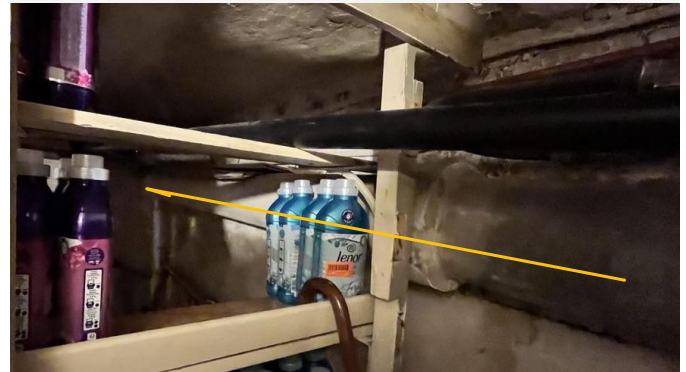
Het asbestmateriaal valt onder de mijlpaal van 2040.

Eindbeoordeling materiaalrisico	Laag materiaalrisico en/of verlaagde kans op vezelvrijgave
---------------------------------	--

Gebondenheid	Categorie 1: hechtgebonden in oorsprong
Asbestsoort (vezeltype)	Crocidoliet aanwezig
Asbestconcentratie	Laag (< 50%)
Afschermingsgraad van het gehele materiaal	Geheel of deels vrij aan de buitenlucht
Toestand van het materiaal	Onbeschadigd, niet verweerd

Beschrijving	Afvoerbuis kelder
Omgeving	Binnen
Primaire drager	Infrastructuur hemelwater (opvang en afvoer)
Asbestmateriaal	Buis, koker, leiding, pijp, doorvoer
Bindmiddel van asbestmateriaal	Cement
Gebondenheid op basis van bindmiddel	Hecht
Hoeveelheid (lengte - omtrek - dikte - aantal)	<ul style="list-style-type: none">4,00 m - 30,00 cm - 2,00 cm - 1 stuk
Totaal volume	0,024 m ³

- Zorg voor een veilig beheer. Vermijd het beschadigen van het asbestmateriaal. Controleer de toestand jaarlijks op wijzigingen.

- Eenvoudige handelingen: mag via doe-het-zelf of door werknemer(s) met opleidingsattest eenvoudige handelingen
Verwijder de pijp zonder de toestand ervan te veranderen,

Zorg voor correcte handelingen tijdens het verwijderingsproces. Draag bij verwijdering een ffp3 masker, veroorzaken geen breuken in het materiaal en fixeer het materiaal met water.

Breng de pijp naar een recyclingpark en verpak het dubbel in een plastic zak.
- Eenvoudige handelingen: enkel door erkend asbestverwijderaar
Indien mijn geen correcte risicobeoordeling kan maken of er de praktische ervaring er niet is voor de verwijderaar is het aangeraden een erkend asbestverwijderaar bij te halen. Ook hier letten op correcte handelingen. Mag doormiddel van eenvoudige handeling verwijderd worden. Zorg voor correcte handelingen tijdens het verwijderingsproces. Draag bij verwijdering een ffp3 masker, veroorzaken geen breuken in het materiaal en fixeer het materiaal met water.

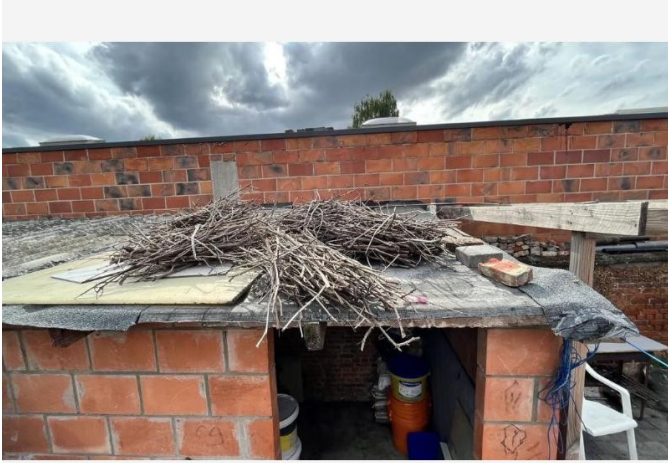
Fiche 4: Roofing plat dak

Geen asbest

#	Type	Referentie	Resultaat
4.1	Mengmonster	02	Geen asbest

Beschrijving	Roofing plat dak
Omgeving	Buiten
Primaire drager	Plat dak
Bindmiddel van materiaal	Bitumen (roofing, teer, asfalt)

Gebondenheid op basis van bindmiddel	Hecht
Hoeveelheid (oppervlakte - aantal)	• 30,00 m ² - 1 stuk
Totale oppervlakte	30,00 m ²
Identificatiemethode	Vaststelling met monstername
Destructieve handeling voor identificatie	Nee
