Asbestinventarisatetest

Edegemsestraat 4/2, 2640 Mortsel

Attestnummer : **20240418-000411.000**

Asbestveilig

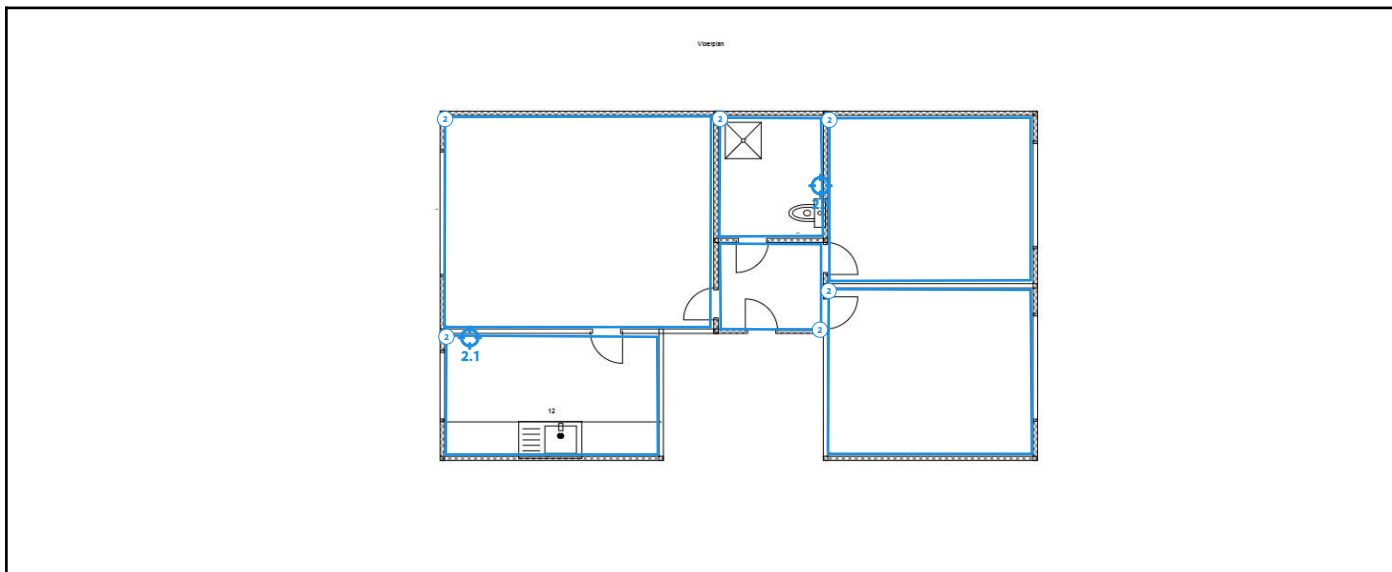
Plan 1.1: Vloerplan

Beschrijving	Type	Actie
2. ID1 Pleisterwerk muur	Geen asbest	-
2.1 Code: ID1	Mengmonster	-

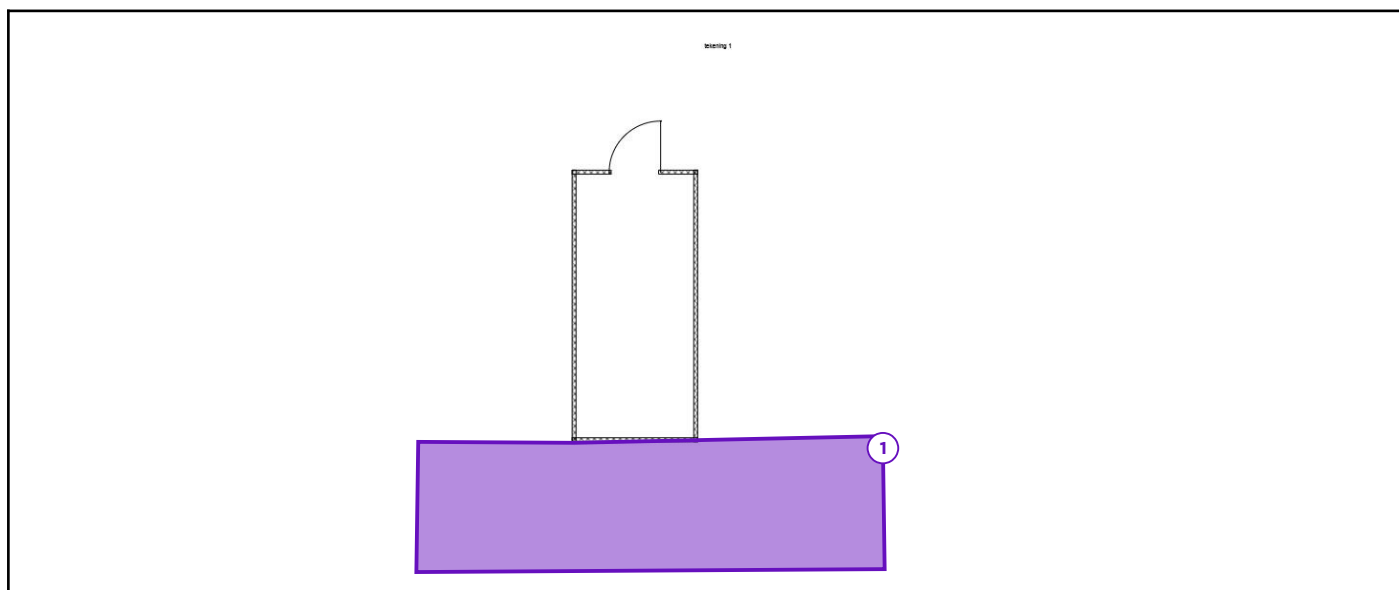
Plan 1.2: Kelder 1

Beschrijving	Type	Actie
1. Kruipkelder	Beperking	-

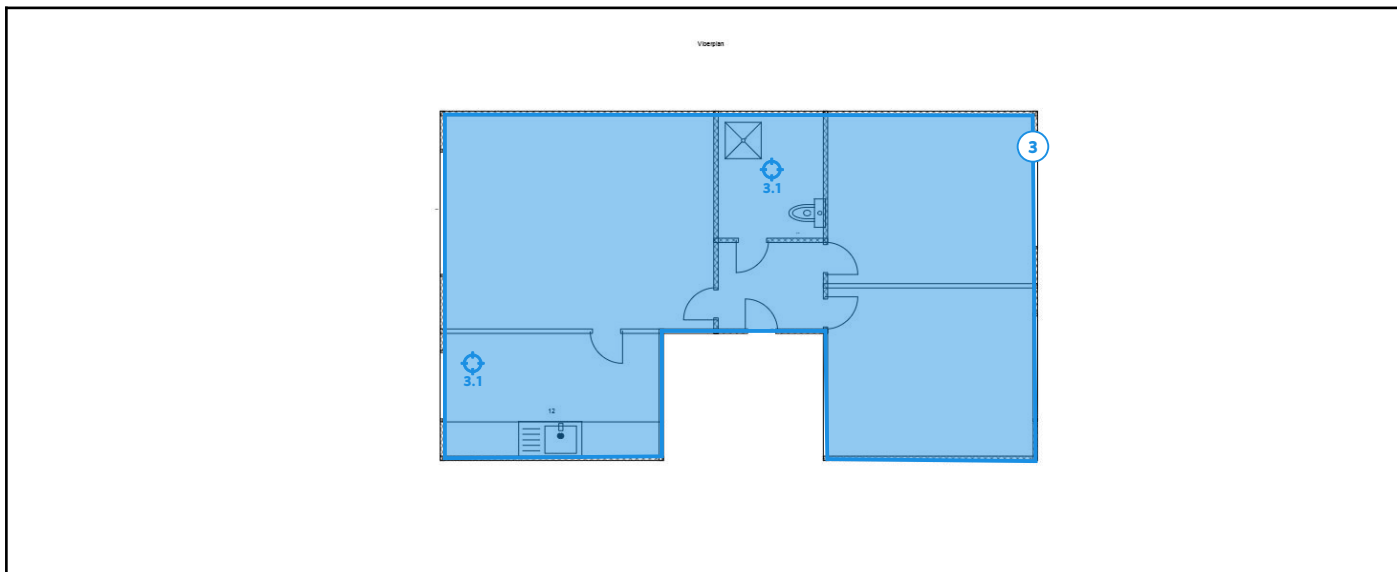
Plan 1.4: Vloerplan

Beschrijving	Type	Actie
3. Pleisterwerk plafond	Geen asbest	-
3.1 Code: ID2	Mengmonster	-

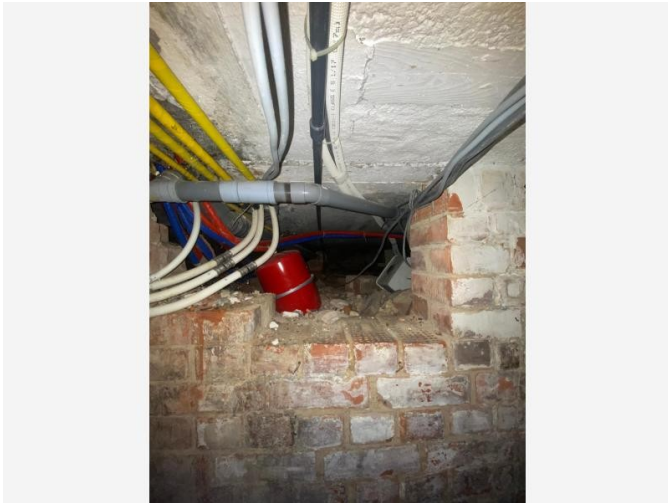
Situeringfoto

Permanente beperking

Reden: Het onderzoek kan niet uitgevoerd worden binnen de bepalingen van de Welzijnswet

Uitleg van de asbestdeskundige: Ruimtes met een hoogte lager dan 1,50 m vormen een permanente onderzoeksbeperking

(Asbest)materiaal	Geen asbesttoepassing visueel vastgesteld
Karakterisatie	Asbest (verdacht)
Primaire drager	Fundering-draagstructuur (horizontaal, verticaal)

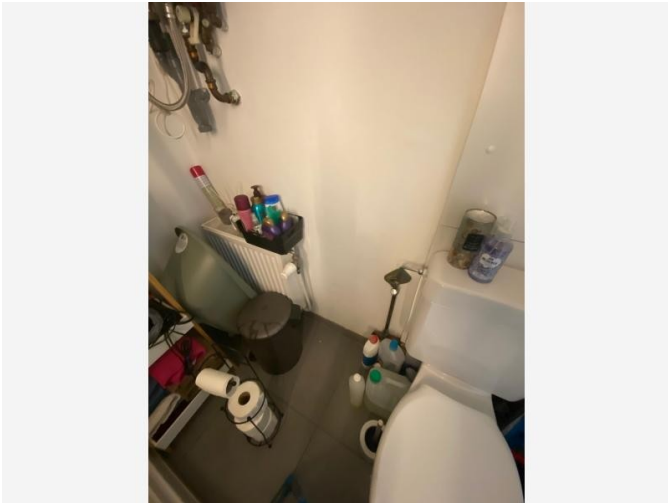
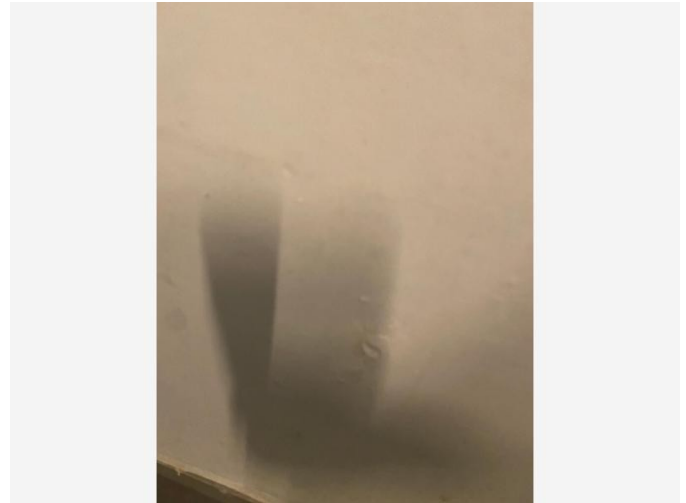
Overzichtsfoto

Geen asbest

#	Type	Referentie	Resultaat
2.1	Mengmonster	ID1	Geen asbest

Beschrijving	ID1 Pleisterwerk muur
Omgeving	Binnen
Primaire drager	Binnenwand
Bindmiddel van materiaal	Gips - kalk

Gebondenheid op basis van bindmiddel	Niet-hechtgebonden
Hoeveelheid (oppervlakte - dikte - aantal)	• 85,00 m ² - 0,50 cm - 1 stuk
Totaal volume	0,425 m ³
Identificatiemethode	Vaststelling met monstername
Destructieve handeling voor identificatie	Nee
Opmerking	Hoeveelheid bepaald op basis van een schatting.

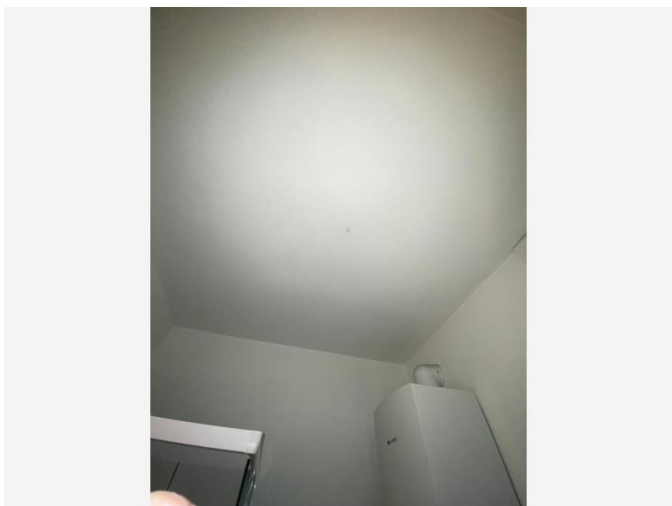
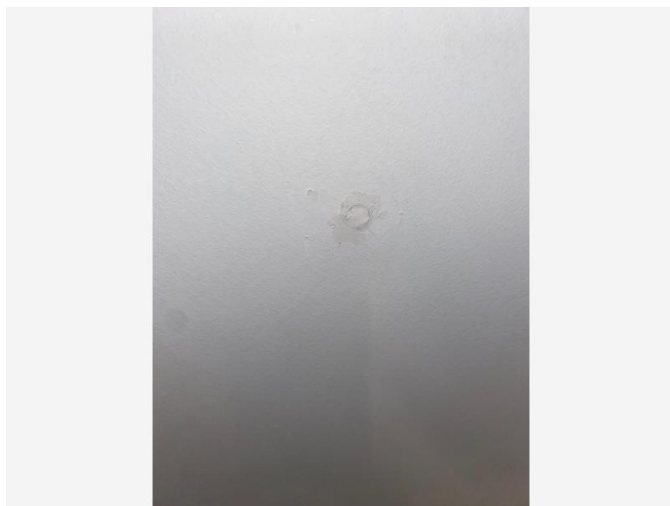
Fiche 3: Pleisterwerk plafond

Geen asbest

#	Type	Referentie	Resultaat
3.1	Mengmonster	ID2	Geen asbest

Beschrijving	Pleisterwerk plafond
Omgeving	Binnen
Primaire drager	Plafond
Bindmiddel van materiaal	Gips - kalk

Gebondenheid op basis van bindmiddel	Niet-hechtgebonden
Hoeveelheid (oppervlakte - dikte - aantal)	• 63,00 m ² - 0,50 cm - 1 stuk
Totaal volume	0,315 m ³
Identificatiemethode	Vaststelling met monstername
Destructieve handeling voor identificatie	Nee
Opmerking	Hoeveelheid bepaald op basis van een schatting
