# Asbestinventarisatetest

Antwerpsesteenweg 121, 2660 Antwerpen

Attestnummer : 20240102-000265.000

## Niet-asbestveilig

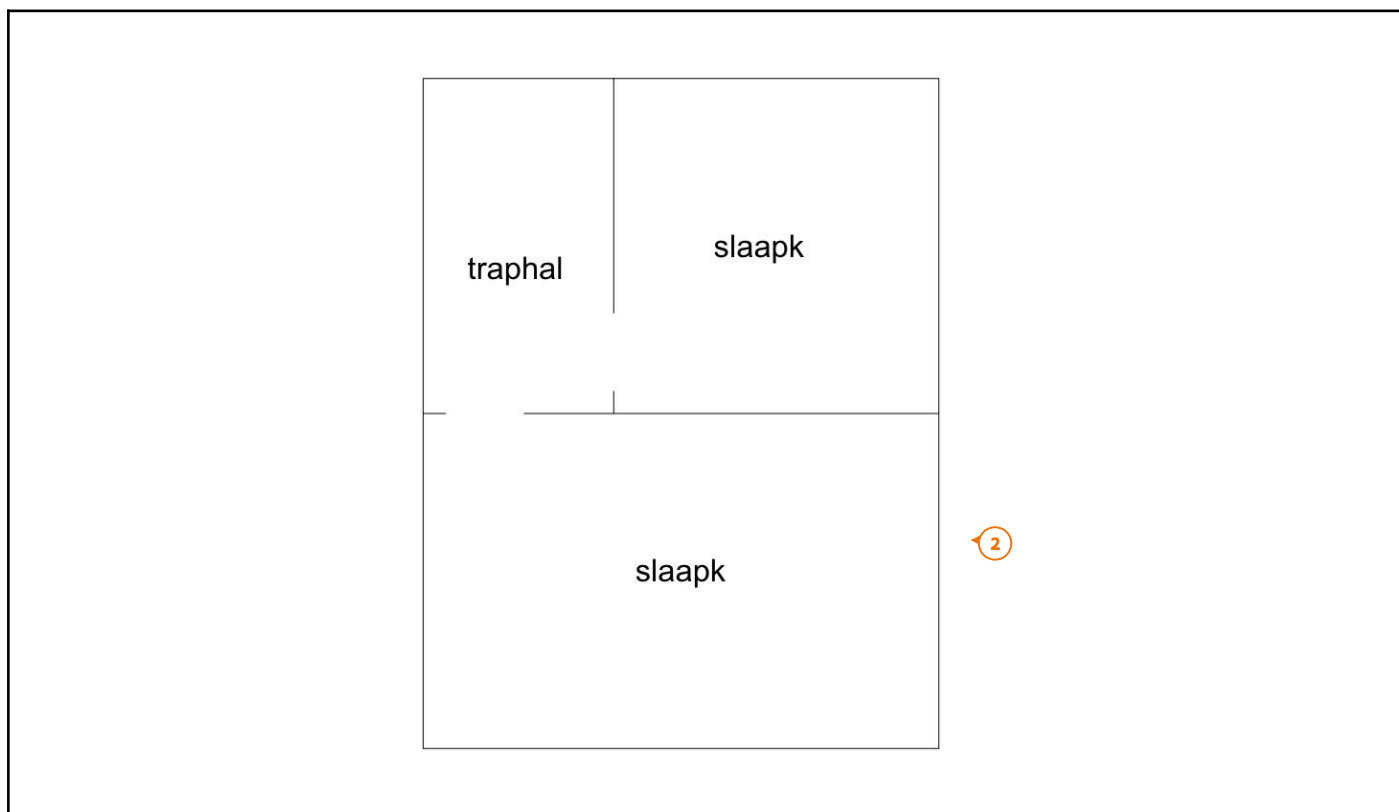
## Plan 1.3: 2de verd

Beschrijving	Type	Actie
2. singels aan de uitbouw op het dak	Asbestmateriaal	Verwijderen

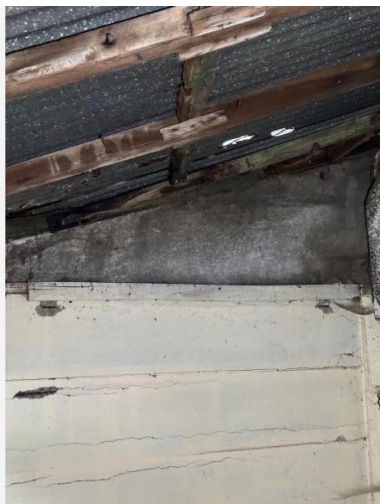
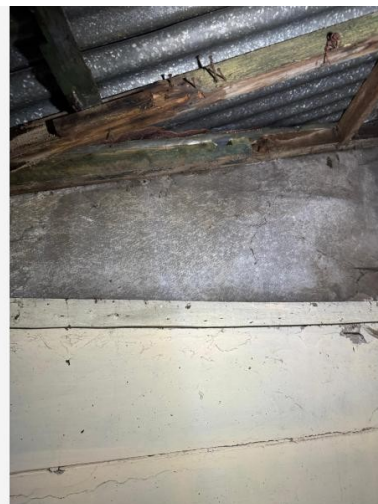
Overzichtsfoto

Detailfoto

Eindbeoordeling materiaalrisico	Laag materiaalrisico en/of verlaagde kans op vezelvrijgave
---------------------------------	--

Gebondenheid	Categorie 1: hechtgebonden in oorsprong
Asbestsoort (vezeltype)	Alleen chrysotiel
Asbestconcentratie	Laag (< 50%)
Afschermingsgraad van het gehele materiaal	Geheel of deels vrij aan de buitenlucht
Toestand van het materiaal	Licht beschadigd, licht verweerd. Intact materiaal type Pical – asbestboard of categorie III 'gebondenheid'

Beschrijving	plaat in tuinhuis
Omgeving	Grenst aan binnen- en buitenlucht
Primaire drager	Wand buitenschil
Asbestmateriaal	Dak- en gevelbekleding - Plaat
Bindmiddel van asbestmateriaal	Cement
Gebondenheid op basis van bindmiddel	Hecht
Hoeveelheid (oppervlakte - dikte - aantal)	• 1,00 m <sup>2</sup> - 0,50 cm - 1 stuk
Totaal volume	0,005 m <sup>3</sup>
Eenvoudig bereikbaar	Ja
Bevestigingswijze	• Geschroefd
Identificatiemethode	Vaststelling zonder monsternamen

<b>Destructieve handeling voor identificatie</b>	Nee
<b>Opmerking</b>	oppervlakte bij benadering

Het asbestmateriaal valt onder de mijlpaal van 2034.

Verwijderen

- Zorg voor een veilig beheer. Vermijd het beschadigen van het asbestmateriaal. Controleer de toestand jaarlijks op wijzigingen.
- Zorg voor een veilig beheer en verwijder dit asbestmateriaal wanneer het bij werken eenvoudig bereikbaar wordt. Controleer de toestand jaarlijks op wijzigingen.

- Eenvoudige handelingen: enkel door erkend asbestverwijderaar kan op een eenvoudige wijze verwijderd worden door een bekwame vakmen

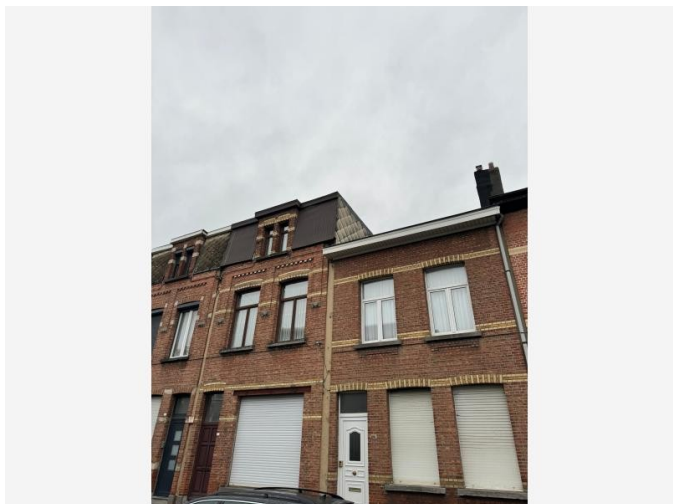
Overzichtsfoto

Detailfoto

Eindbeoordeling materiaalrisico	Laag materiaalrisico en/of verlaagde kans op vezelvrijgave
---------------------------------	--

Gebondenheid	Categorie 1: hechtgebonden in oorsprong
Asbestsoort (vezeltype)	Alleen chrysotiel
Asbestconcentratie	Laag (< 50%)
Afschermingsgraad van het gehele materiaal	Geheel of deels vrij aan de buitenlucht
Toestand van het materiaal	Licht beschadigd, licht verweerd. Intact materiaal type Pical – asbestboard of categorie III 'gebondenheid'

Beschrijving	singels aan de uitbouw op het dak
Omgeving	Buiten
Primaire drager	Wand buitenschil
Asbestmateriaal	Dak- en gevelbekleding - Lei, shingle
Bindmiddel van asbestmateriaal	Cement
Gebondenheid op basis van bindmiddel	Hecht
Hoeveelheid (oppervlakte - aantal)	• 4,00 m <sup>2</sup> - 1 stuk
Totale oppervlakte	4,00 m <sup>2</sup>
Eenvoudig bereikbaar	Ja
Bevestigingswijze	• Geschroefd • Genageld, geniet

<b>Identificatiemethode</b>	Vaststelling zonder monstername
<b>Destructieve handeling voor identificatie</b>	Nee
<b>Opmerking</b>	oppervlakte bij benadering

Het asbestmateriaal valt onder de mijlpaal van 2034.

Verwijderen

- Zorg voor een veilig beheer. Vermijd het beschadigen van het asbestmateriaal. Controleer de toestand jaarlijks op wijzigingen.
- Zorg voor een veilig beheer en verwijder dit asbestmateriaal wanneer het bij werken eenvoudig bereikbaar wordt. Controleer de toestand jaarlijks op wijzigingen.

- Eenvoudige handelingen: enkel door erkend asbestverwijderaar kan op een eenvoudige wijze verwijderd worden door een bekwame vakmen

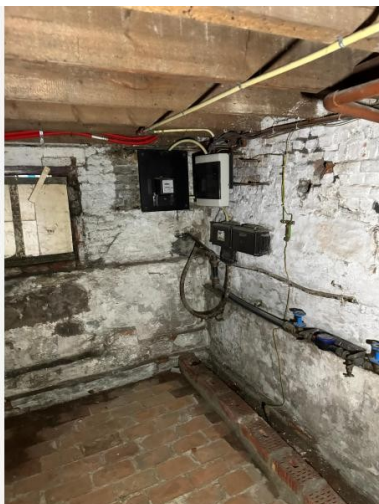
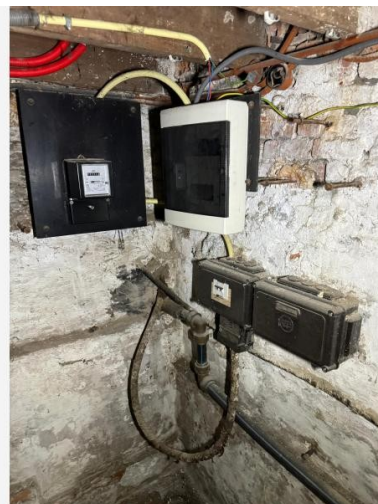
Overzichtsfoto

Detailfoto

Eindbeoordeling materiaalrisico	Laag materiaalrisico en/of verlaagde kans op vezelvrijgave
---------------------------------	--

Gebondenheid	Categorie 1: hechtgebonden in oorsprong
Asbestsoort (vezeltype)	Alleen chrysotiel
Asbestconcentratie	Laag (< 50%)
Afschermingsgraad van het gehele materiaal	Geheel of deels (ook) vrij aan de binnenlucht
Toestand van het materiaal	Licht beschadigd, licht verweerd. Intact materiaal type Pical – asbestboard of categorie III 'gebondenheid'

Beschrijving	elektrisch materiaal in bakeliet
Omgeving	Binnen
Primaire drager	Communicatie en elektrische infrastructuur en uitrusting
Asbestmateriaal	Plaat, paneel, tablet - Type Bakeliet
Bindmiddel van asbestmateriaal	Kunststof of -hars
Gebondenheid op basis van bindmiddel	Hecht
Hoeveelheid (oppervlakte - dikte - aantal)	• 1,00 m <sup>2</sup> - 1,00 cm - 1 stuk
Totaal volume	0,01 m <sup>3</sup>
Eenvoudig bereikbaar	Ja
Bevestigingswijze	• Geschroefd
Identificatiemethode	Vaststelling zonder monsternamen

<b>Destructieve handeling voor identificatie</b>	Nee
<b>Opmerking</b>	oppervlakte bij benadering

Het asbestmateriaal valt onder de mijlpaal van 2040.

Zorgvuldig beheren

- Zorg voor een veilig beheer. Vermijd het beschadigen van het asbestmateriaal. Controleer de toestand jaarlijks op wijzigingen.
- Zorg voor een veilig beheer en verwijder dit asbestmateriaal wanneer het bij werken eenvoudig bereikbaar wordt. Controleer de toestand jaarlijks op wijzigingen.

- Eenvoudige handelingen: enkel door erkend asbestverwijderaar wordt automatisch verwijderd bij de plaatsing van een digitale meter

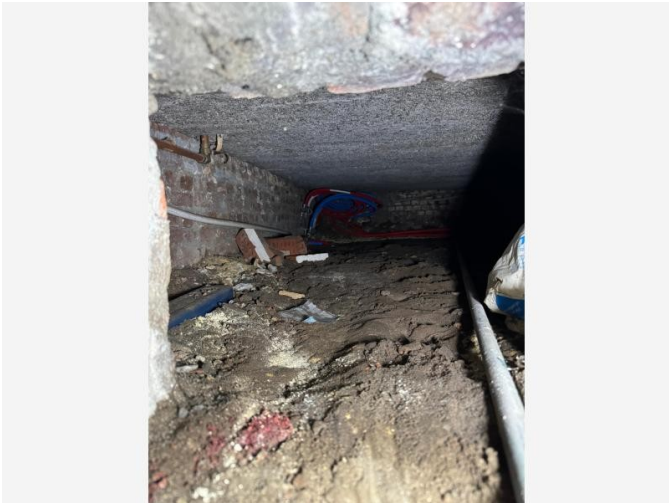
*Situeringfoto*

**Reden:** Het onderzoek kan niet uitgevoerd worden binnen de bepalingen van de Welzijnswet

**Uitleg van de asbestdeskundige:** de kruipruimte heeft een hoogte lager dan 1,5m

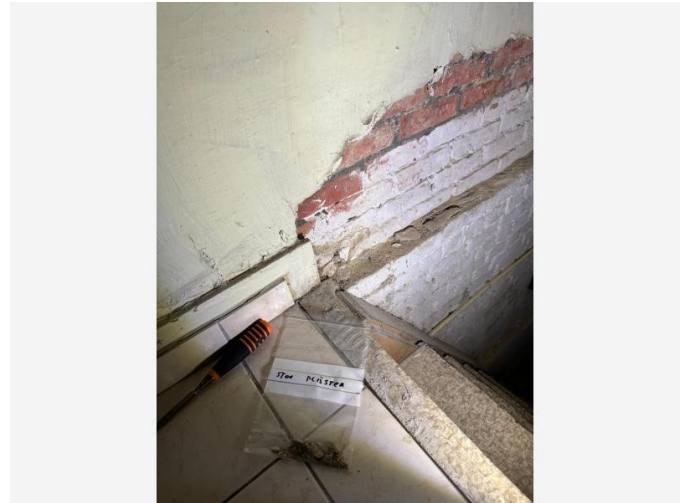
Overzichtsfoto

Detailfoto

Geen asbest

#	Type	Referentie	Resultaat
5.1	Mengmonster	st01	Geen asbest

Beschrijving	plijster
Omgeving	Binnen
Primaire drager	Binnenwand

<b>Bindmiddel van materiaal</b>	Gips - kalk
<b>Gebondenheid op basis van bindmiddel</b>	Niet-hechtgebonden
<b>Hoeveelheid (oppervlakte - dikte - aantal)</b>	• 452,00 m <sup>2</sup> - 1,00 cm - 1 stuk
<b>Totaal volume</b>	4,52 m <sup>3</sup>
<b>Identificatiemethode</b>	Vaststelling met monstername
<b>Destructieve handeling voor identificatie</b>	Nee
<b>Opmerking</b>	oppervlakte bij benadering

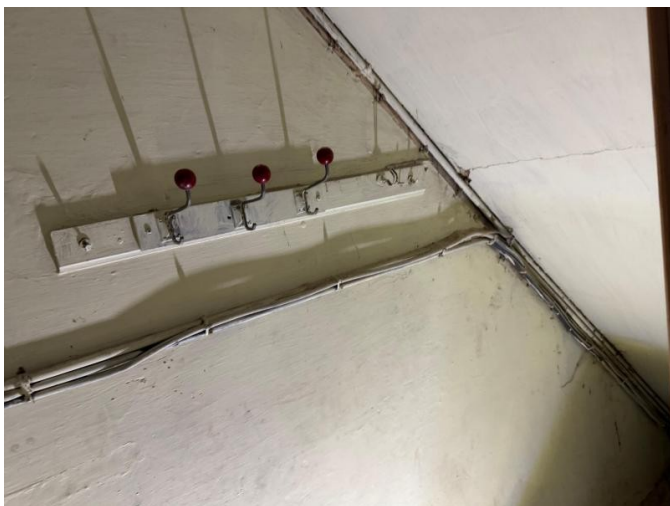
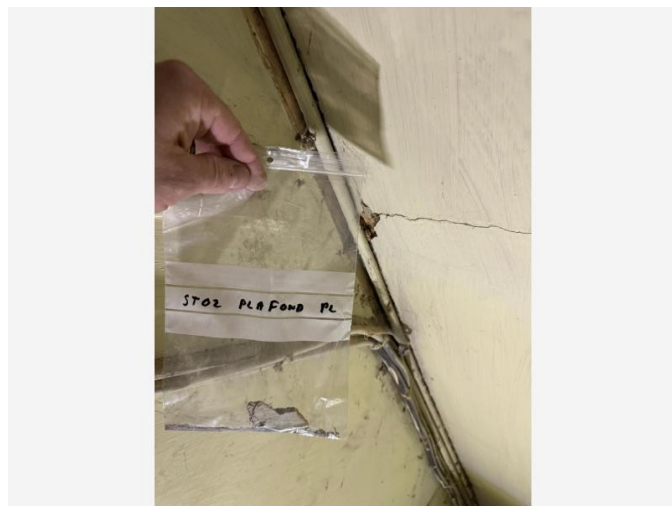
## Fiche 6: plijster plafond

Overzichtsfoto

Detailfoto

Geen asbest

#	Type	Referentie	Resultaat
6.1	Mengmonster	st02	Geen asbest

Beschrijving	plijster plafond
Omgeving	Binnen
Primaire drager	Plafond

<b>Bindmiddel van materiaal</b>	Gips - kalk
<b>Gebondenheid op basis van bindmiddel</b>	Niet-hechtgebonden
<b>Hoeveelheid (oppervlakte - dikte - aantal)</b>	• 160,00 m <sup>2</sup> - 1,00 cm - 1 stuk
<b>Totaal volume</b>	1,60 m <sup>3</sup>
<b>Identificatiemethode</b>	Vaststelling met monstername
<b>Destructieve handeling voor identificatie</b>	Nee
<b>Opmerking</b>	oppervlakte bij benadering
