# Asbestinventarisatetest

Mechelsesteenweg 55/1, 2640 Mortsel

Attestnummer : 20230920-000110.000

Uitgegeven op : 20.09.2023

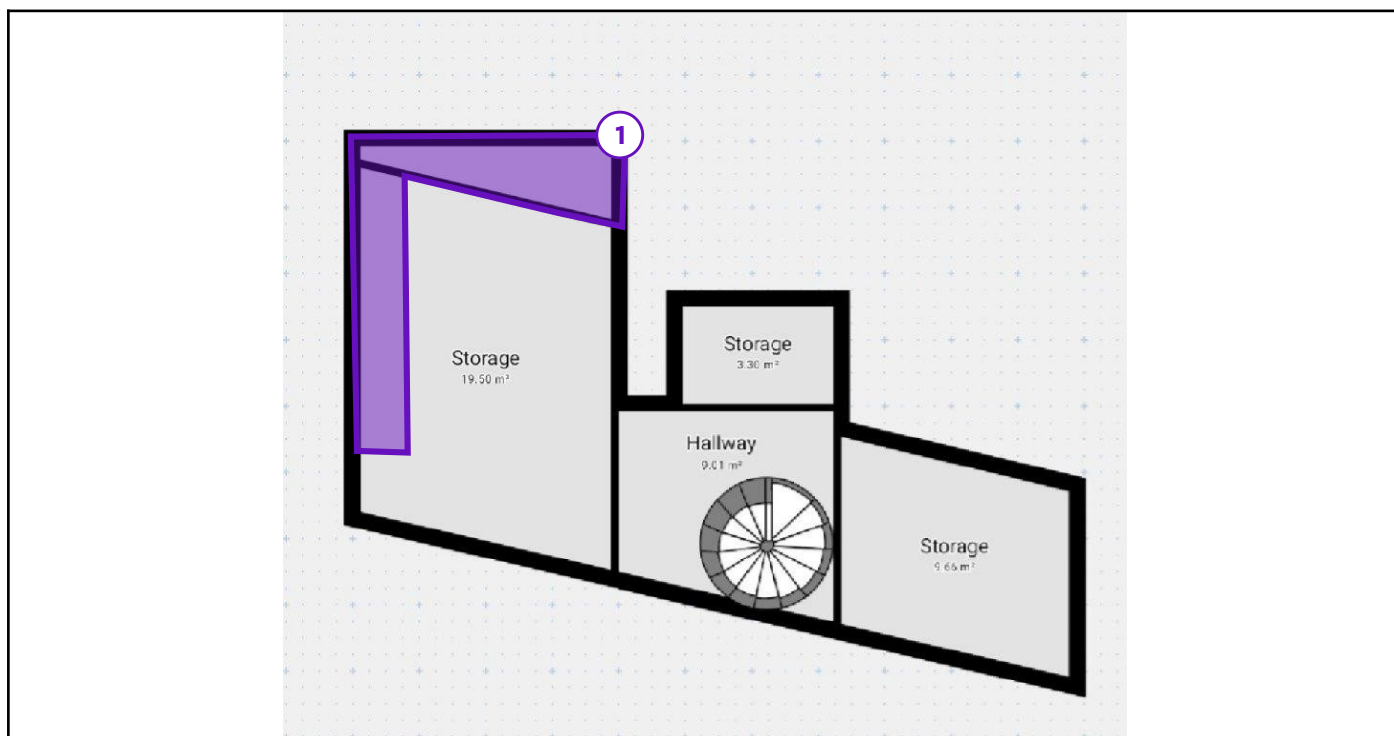
## Plan 1.1: Kelder

Beschrijving	Type	Actie
1. Materiaal in opslag kelder	Beperking	-

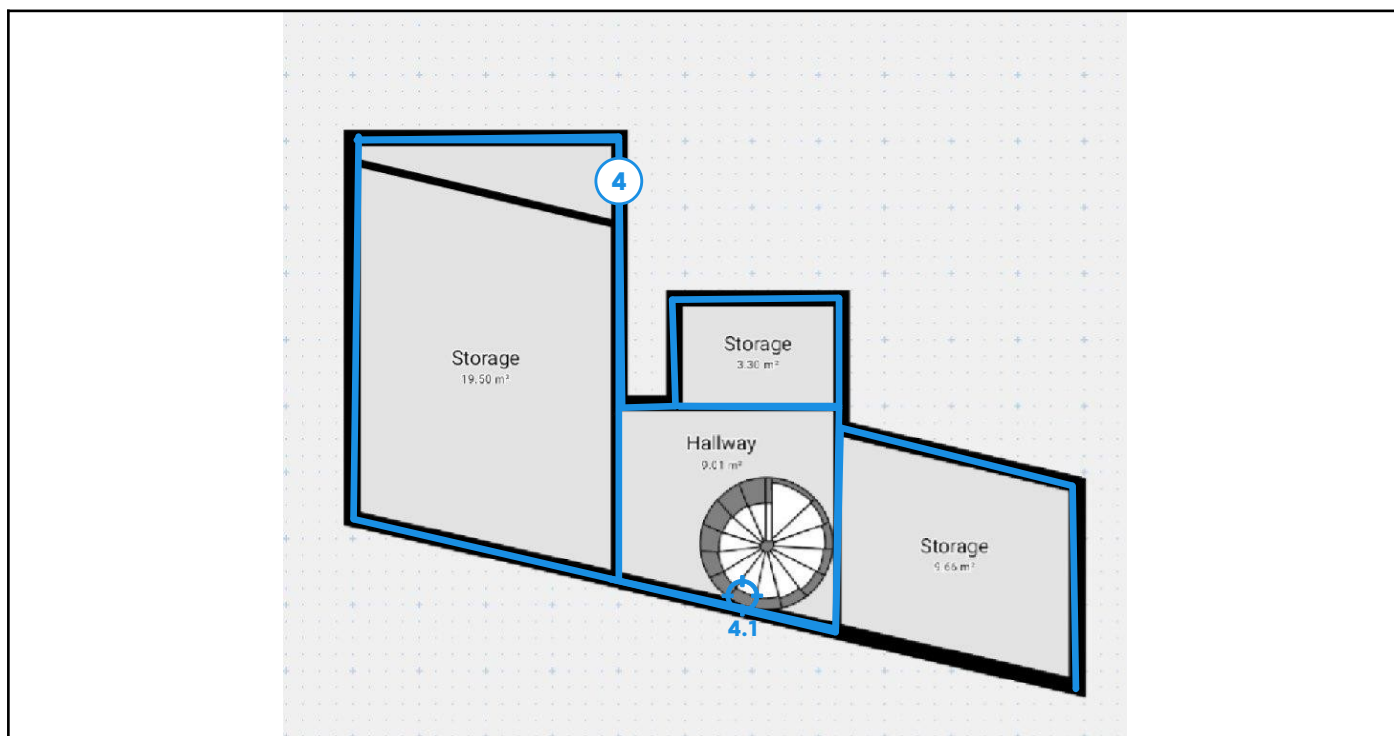
## Plan 1.2: Kelder

Beschrijving	Type	Actie
4. Pleisterwerk binnenmuren duplex	Geen asbest	-
4.1 Code: 1.1	Mengmonster	-

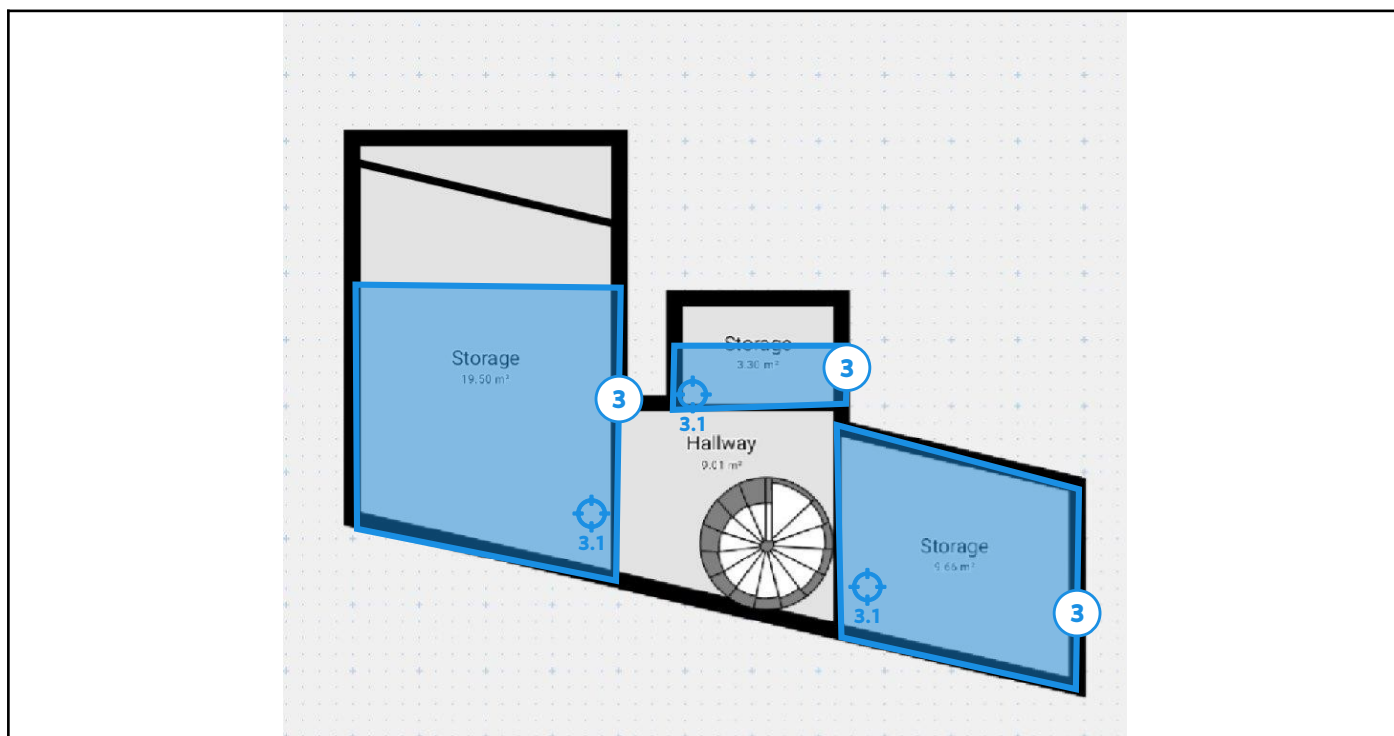
## Plan 1.3: Kelder

Beschrijving	Type	Actie
3. Pleisterwerk plafonds kelder	Geen asbest	-
3.1 Code: 2.1	Mengmonster	-

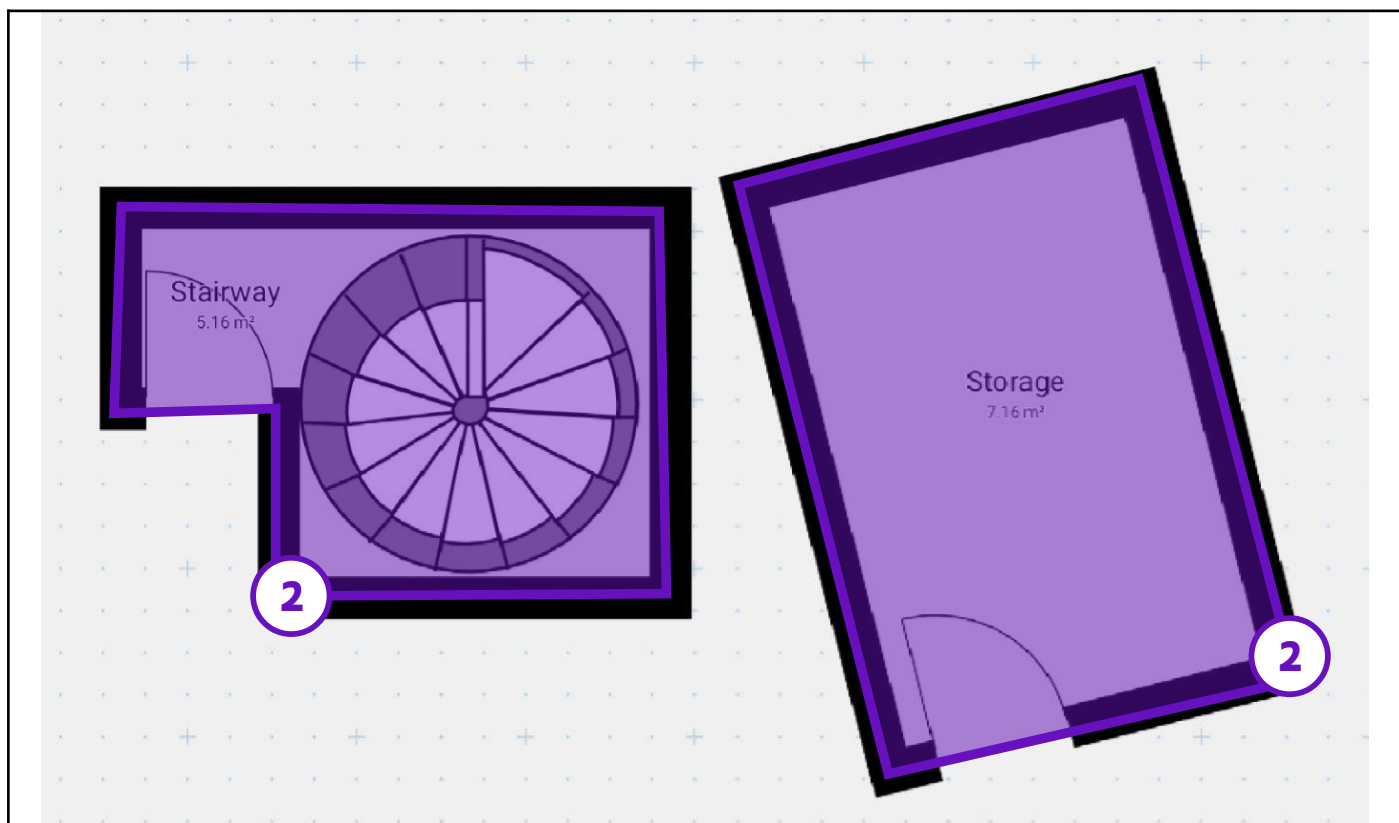
## Plan 1.4: Gelijkvloers

Beschrijving	Type	Actie
2. Plafonds GLV, 1e en 2e verdieping	Advies	-

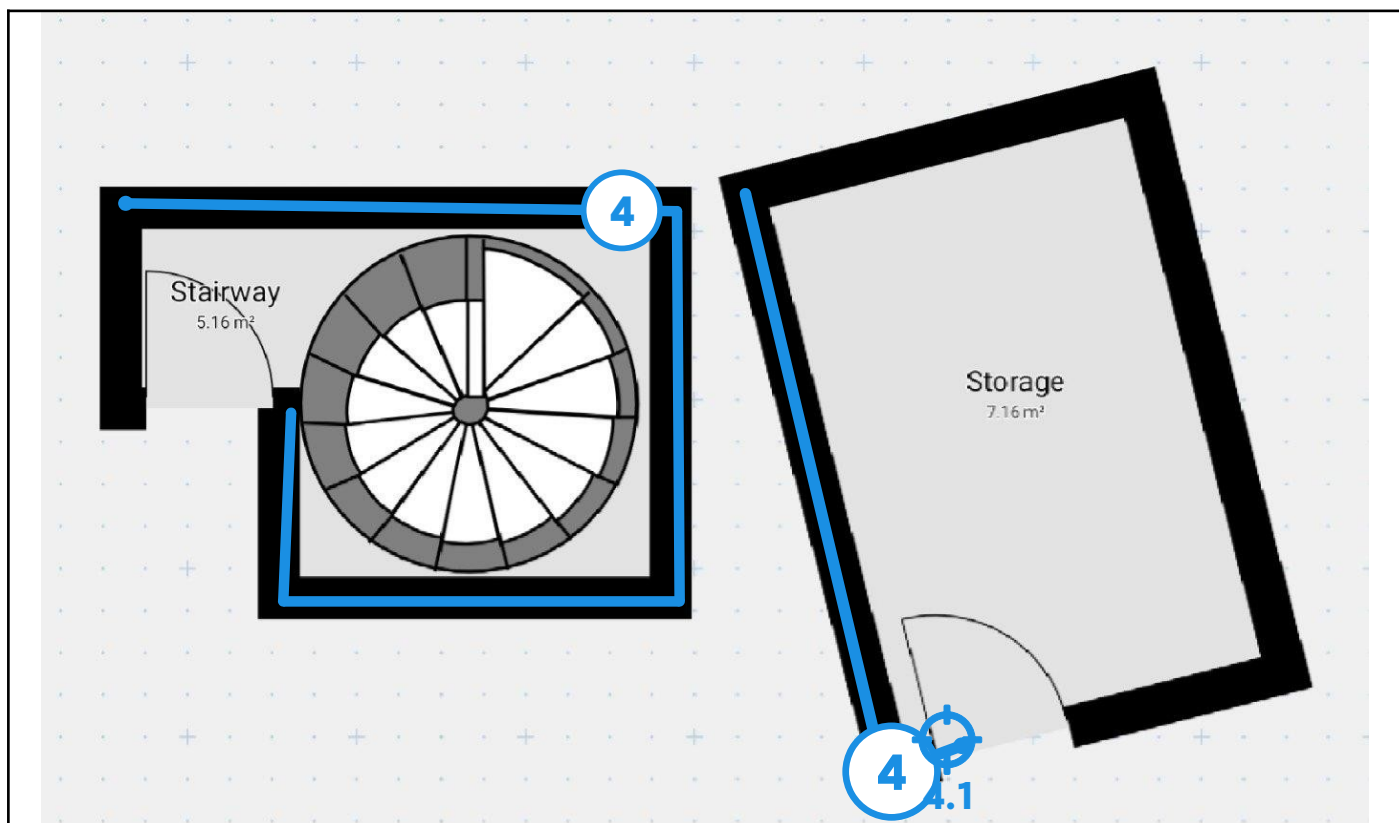
## Plan 1.5: Gelijkvloers

Beschrijving	Type	Actie
4. Pleisterwerk binnenmuren duplex	Geen asbest	-
4.1 Code: 1.1	Mengmonster	-

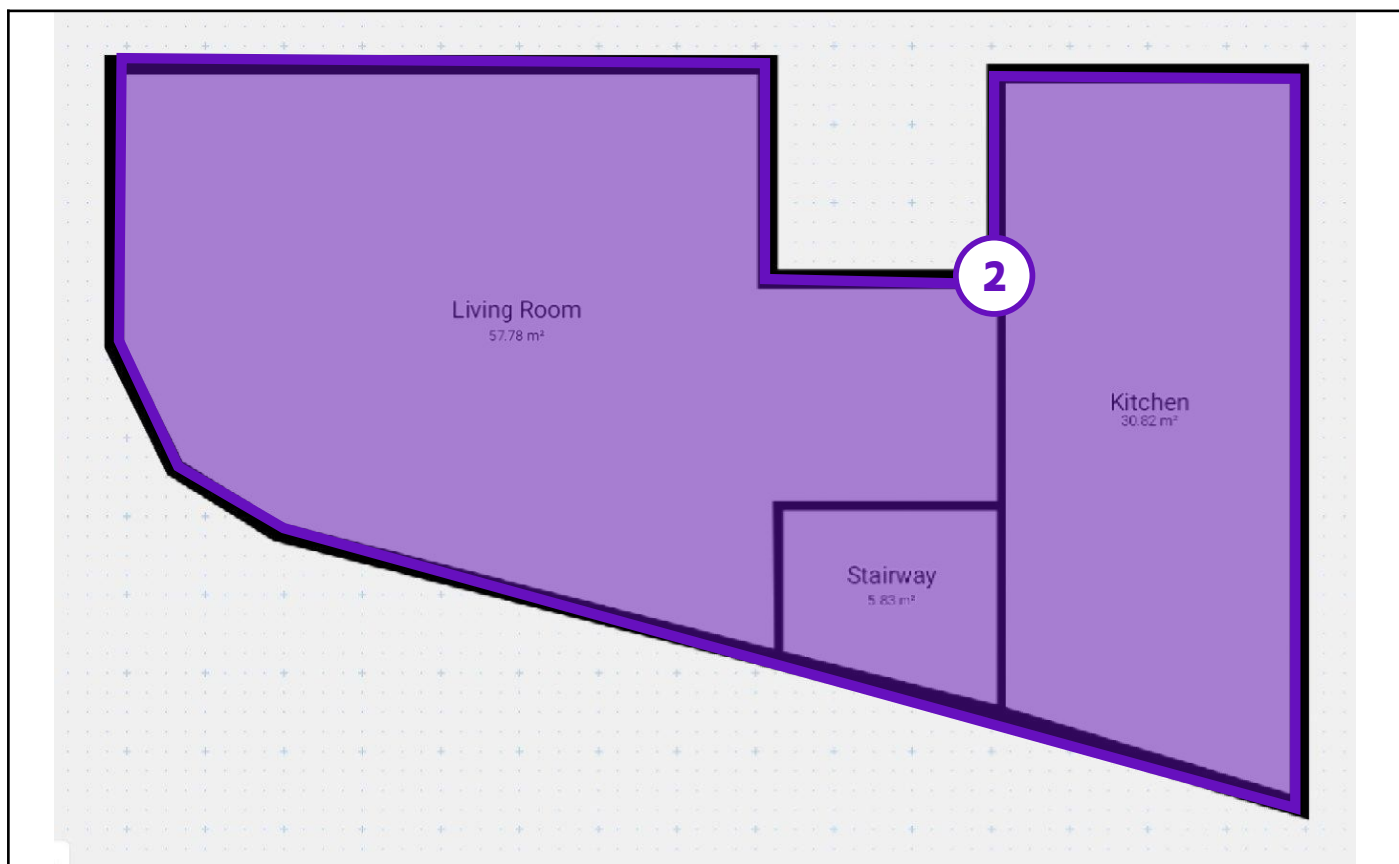
## Plan 1.7: Eerste verdieping

Beschrijving	Type	Actie
2. Plafonds GLV, 1e en 2e verdieping	Advies	-

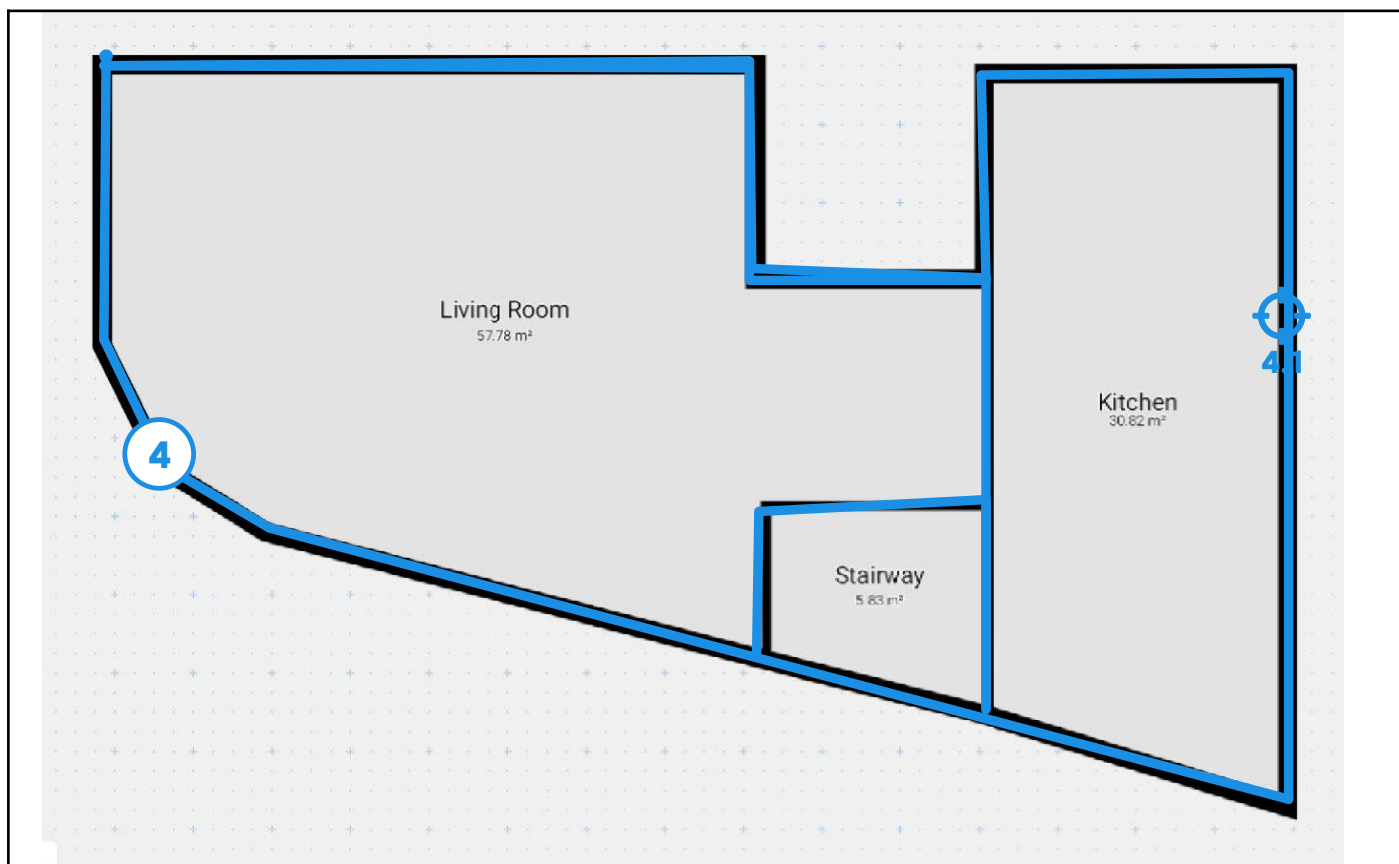
## Plan 1.8: Eerste verdieping

Beschrijving	Type	Actie
4. Pleisterwerk binnenmuren duplex	Geen asbest	-
4.1 Code: 1.1	Mengmonster	-

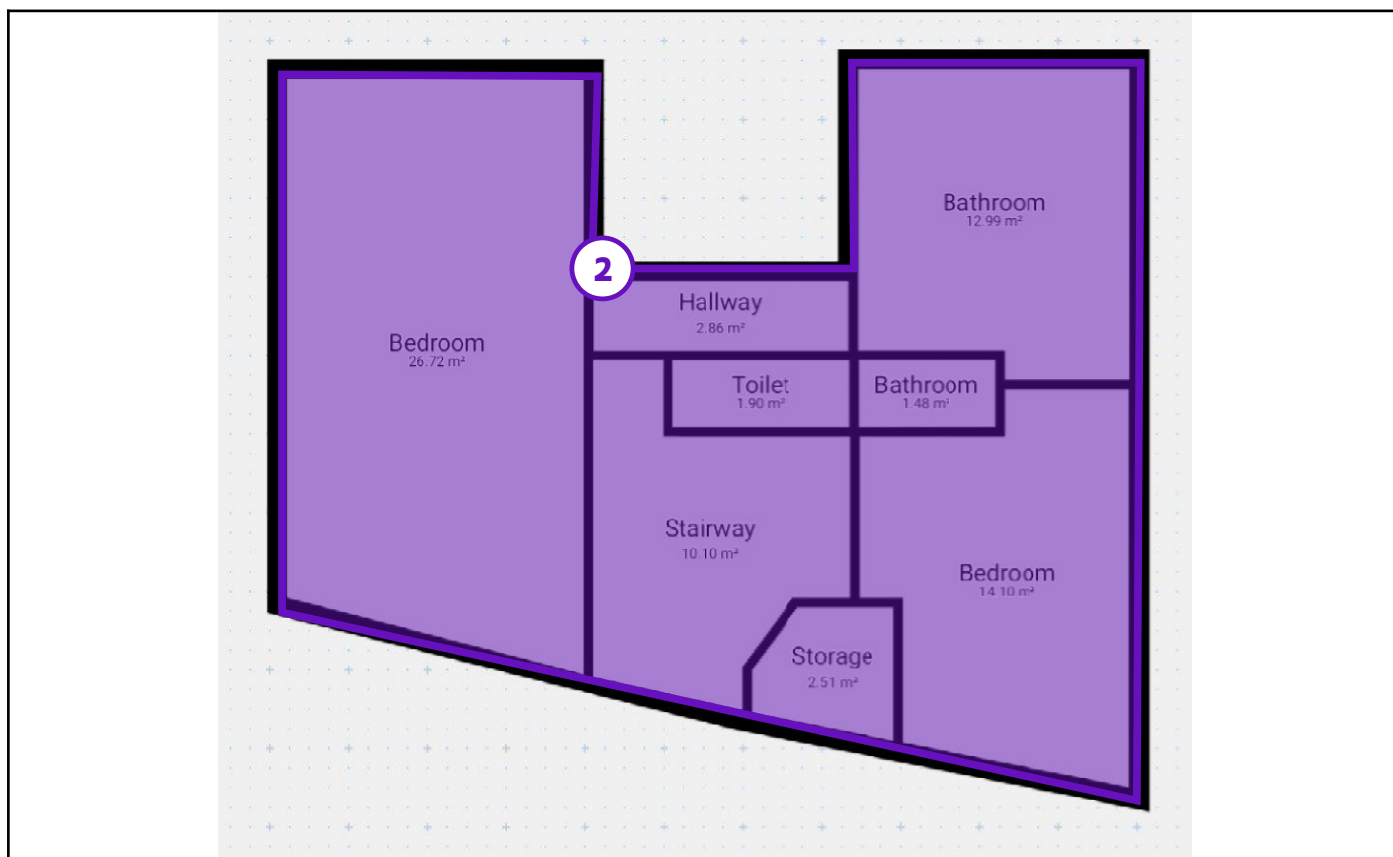
## Plan 1.10: Tweede verdieping

Beschrijving	Type	Actie
2. Plafonds GLV, 1e en 2e verdieping	Advies	-

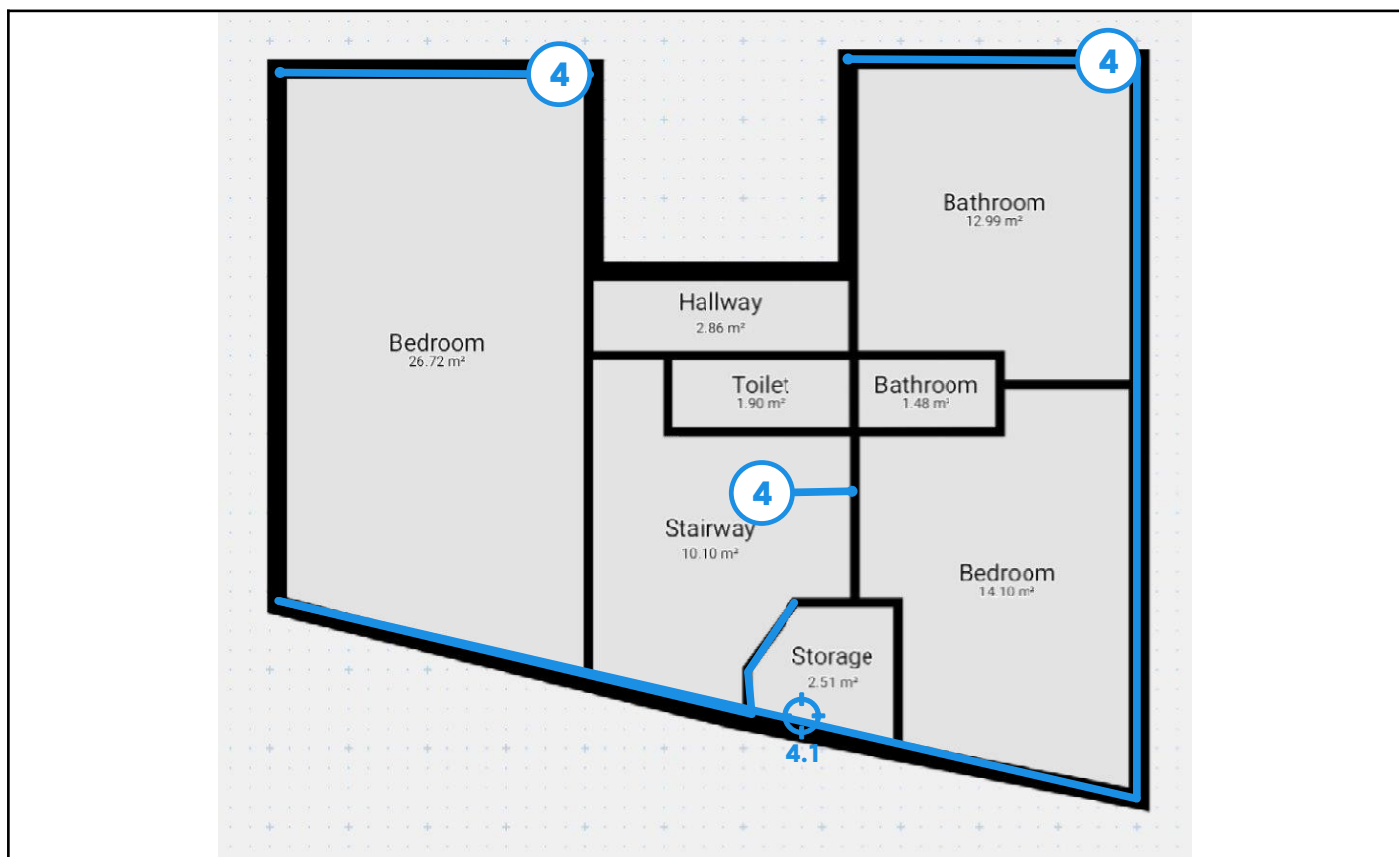
## Plan 1.11: Tweede verdieping

Beschrijving	Type	Actie
4. Pleisterwerk binnenmuren duplex	Geen asbest	-
4.1 Code: 1.1	Mengmonster	-

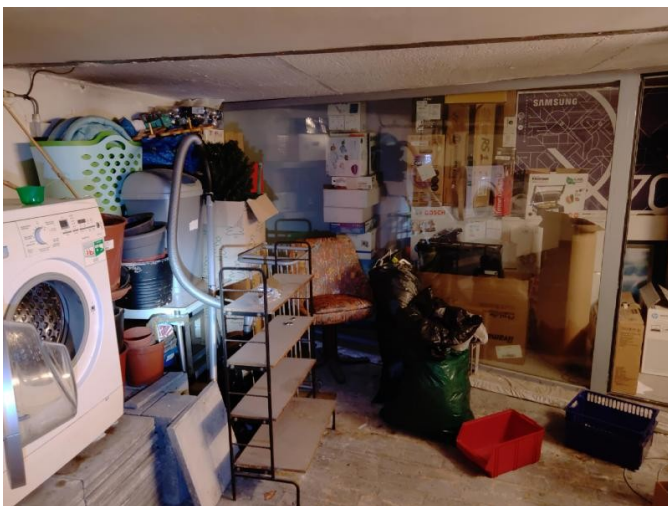
*Situeringfoto*

**Reden:** Materiaal in opslag

**Uitleg van de asbestdeskundige:** Veel materiaal in opslag waardoor er op sommige plaatsen slechts een beperkte inspectie mogelijk is.

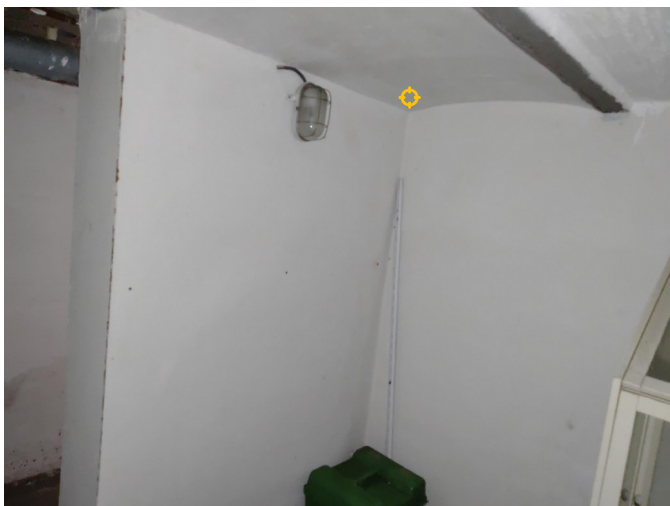
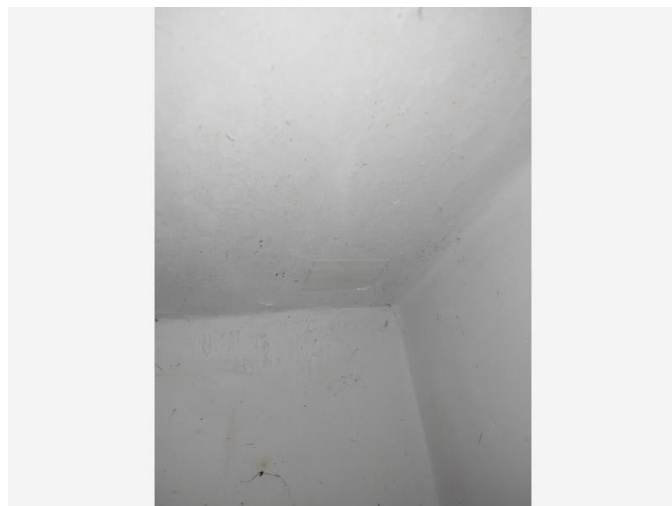
Geen asbest

#	Type	Referentie	Resultaat
3.1	Mengmonster	2.1	Geen asbest

Beschrijving	Pleisterwerk plafonds kelder
Omgeving	Binnen
Primaire drager	Plafond
Bindmiddel van materiaal	Gips - kalk

<b>Gebondenheid op basis van bindmiddel</b>	Niet-hechtgebonden
<b>Hoeveelheid (oppervlakte - dikte - aantal)</b>	• 25,00 m <sup>2</sup> - 1,00 cm - 1 stuk
<b>Totaal volume</b>	0,25 m <sup>3</sup>
<b>Identificatiemethode</b>	Vaststelling met monstername
<b>Destructieve handeling voor identificatie</b>	Nee

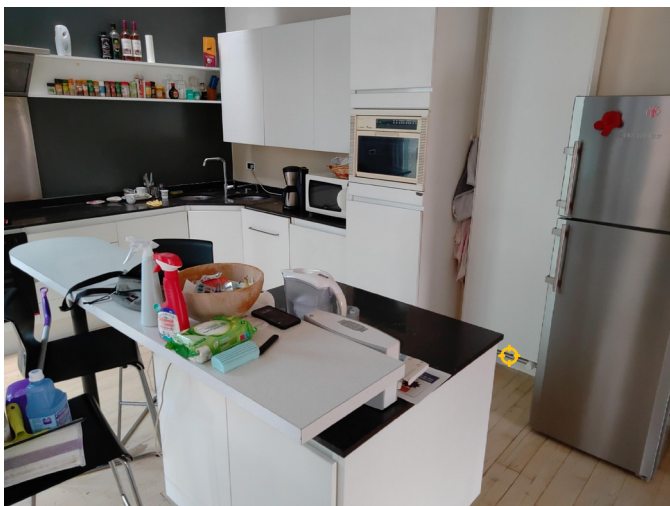
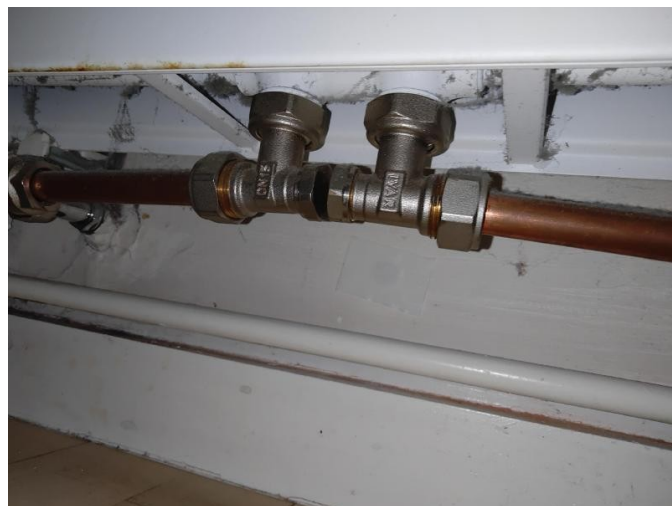
## Fiche 4: Pleisterwerk binnenmuren duplex

Geen asbest

#	Type	Referentie	Resultaat
4.1	Mengmonster	1.1	Geen asbest

Beschrijving	Pleisterwerk binnenmuren duplex
Omgeving	Binnen

<b>Primaire drager</b>	Binnenwand
<b>Bindmiddel van materiaal</b>	Gips - kalk
<b>Gebondenheid op basis van bindmiddel</b>	Niet-hechtgebonden
<b>Hoeveelheid (oppervlakte - dikte - aantal)</b>	• 191,00 m <sup>2</sup> - 1,00 cm - 1 stuk
<b>Totaal volume</b>	1,91 m <sup>3</sup>
<b>Identificatiemethode</b>	Vaststelling met monstername
<b>Destructieve handeling voor identificatie</b>	Nee
