Asbestinventarisatetest

Ridder van Ranstlei 39, 2640 Mortsel

Attestnummer : 20240421-000126.000

Niet-asbestveilig

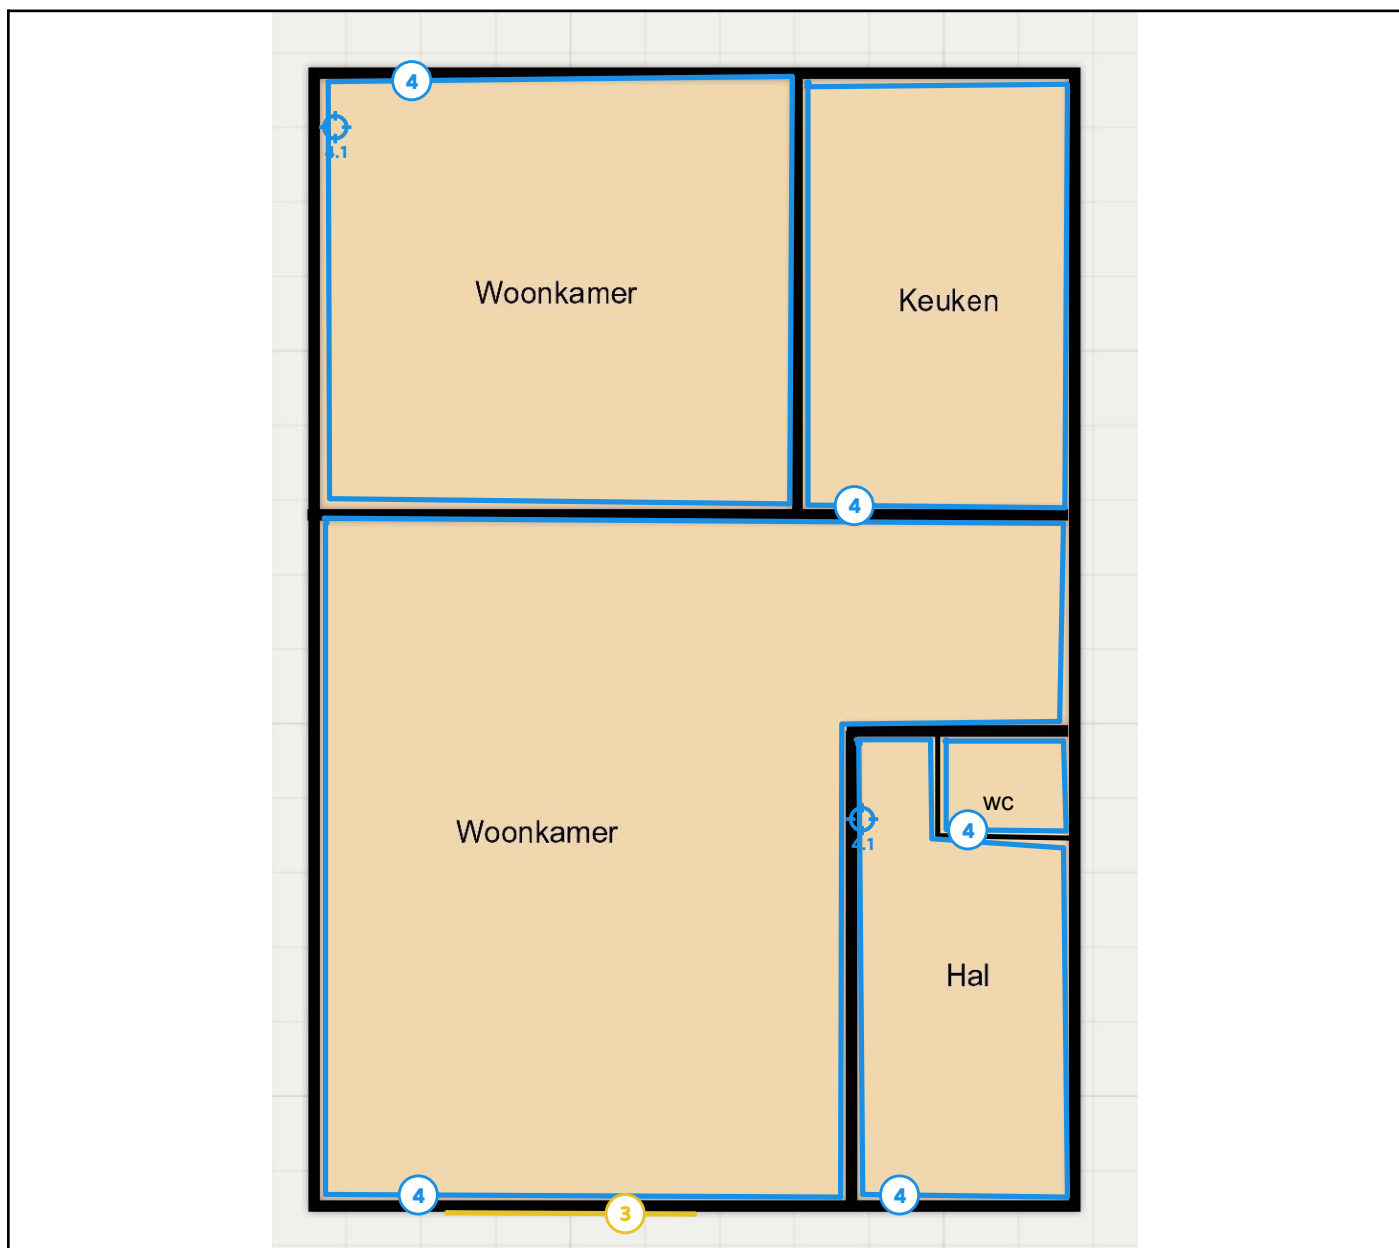
Plan 1.2: Gelijkvloers

Beschrijving	Type	Actie
3. Mastiek	Asbestmateriaal	Zorgvuldig beheren
4. Pleister muur	Geen asbest	-
4.1 Code: Pleister muur	Mengmonster	-

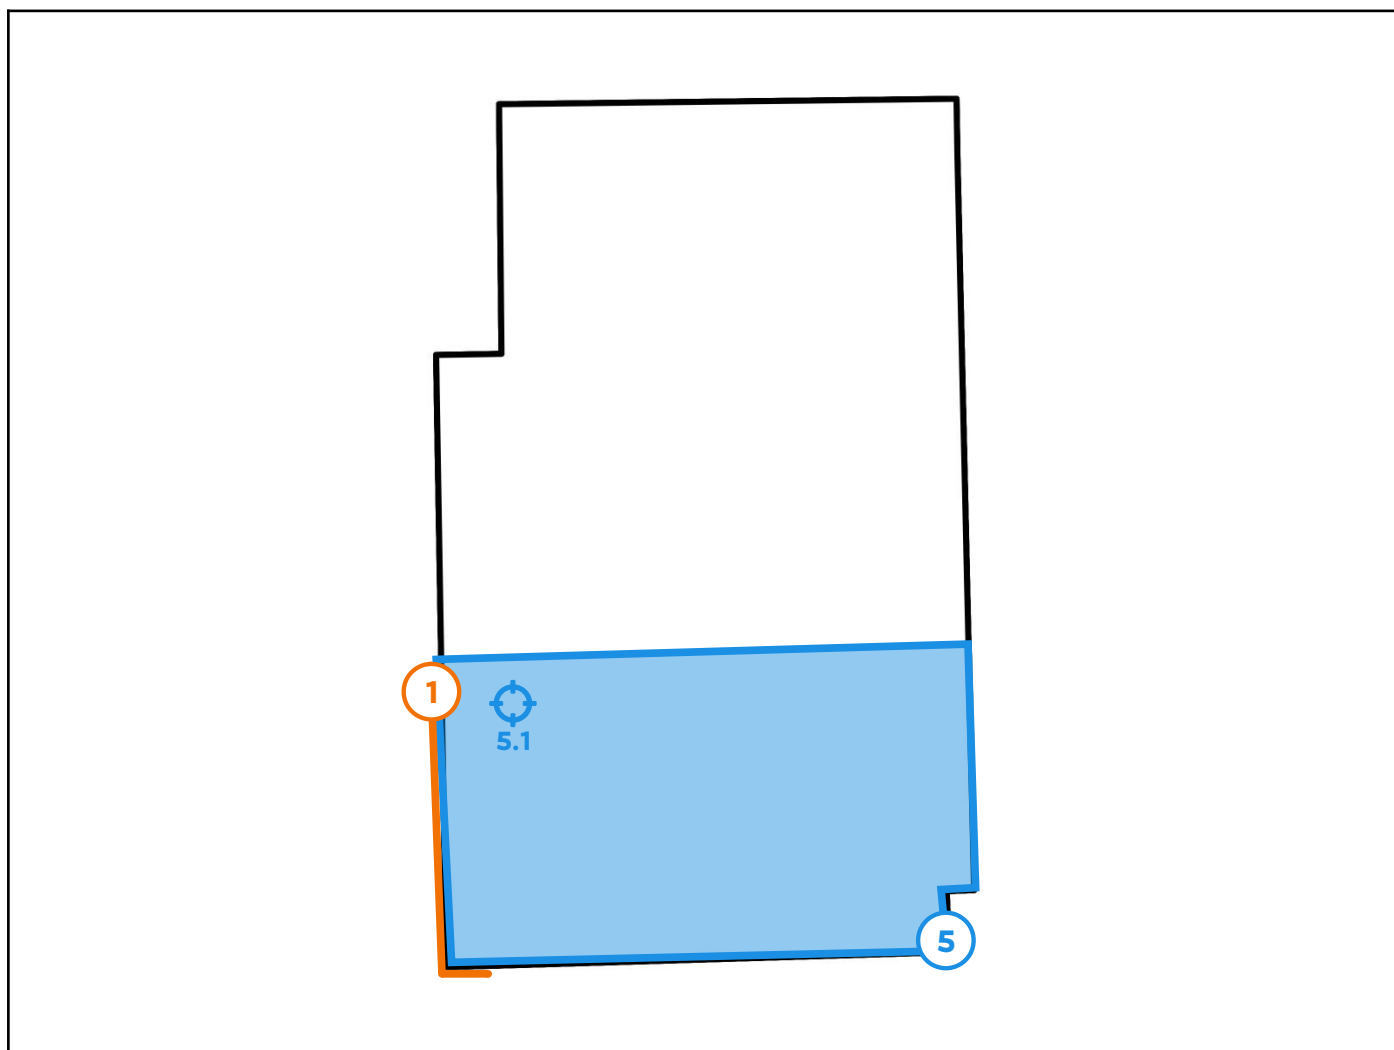
Plan 1.5: Hoofdgebouw plan

Beschrijving	Type	Actie
1. Gevellei	Asbestmateriaal	Verwijderen
5. Roofing	Geen asbest	-
5.1 Code: Roofing	Puntmonster	-

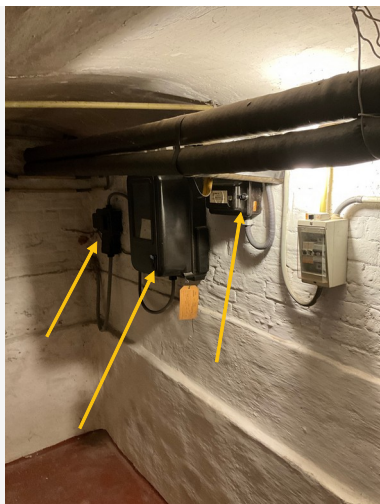
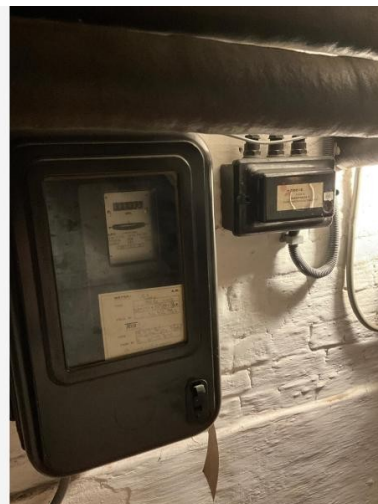
Het asbestmateriaal valt onder de mijlpaal van 2040.

Eindbeoordeling materiaalrisico	Laag materiaalrisico en/of verlaagde kans op vezelvrijgave
---------------------------------	--

Gebondenheid	Categorie 1: hechtgebonden in oorsprong
Asbestsoort (vezeltype)	Crocidoliet aanwezig
Asbestconcentratie	Laag (< 50%)
Afschermingsgraad van het gehele materiaal	Geheel of deels (ook) vrij aan de binnenlucht
Toestand van het materiaal	Onbeschadigd, niet verweerd

Beschrijving	Bakeliet kelder en schakelaars
Omgeving	Binnen
Primaire drager	Communicatie en elektrische infrastructuur en uitrusting
Asbestmateriaal	Plaat, paneel, tablet - Type Bakeliet
Bindmiddel van asbestmateriaal	Kunststof of -hars
Gebondenheid op basis van bindmiddel	Hecht
Hoeveelheid (oppervlakte - dikte - aantal)	• 2,00 m ² - 4,00 cm - 1 stuk
Totaal volume	0,08 m ³
Eenvoudig bereikbaar	Ja

Bevestigingswijze	<ul style="list-style-type: none">• Geschroefd• Onbekend
Identificatiemethode	Vaststelling zonder monstername
Destructieve handeling voor identificatie	Nee
Opmerking	Hoeveelheid is een inschatting geen exacte meting. Bakeliet meter kelder en schakelaars doorheen de woning.

Zorgvuldig beheren

- Zorg voor een veilig beheer. Vermijd het beschadigen van het asbestmateriaal. Controleer de toestand jaarlijks op wijzigingen.

- Eenvoudige handelingen: mag via doe-het-zelf of door werknemer(s) met opleidingsattest eenvoudige handelingen

Het verwijderen van bakelieten toepassing kan eenvoudig in zijn geheel gebeuren mits inachtneming van de juiste persoon beschermingsmaatregelen en het afvoeren van de asbest restanten op de daarvoor voorziene manier. Raadpleeg de site van het OVAM voor meer up-to-date informatie. Blijf wel voorzichtig voor andere gevaren gelinkt aan elektrische infrastructuur zoals elektrocutie.

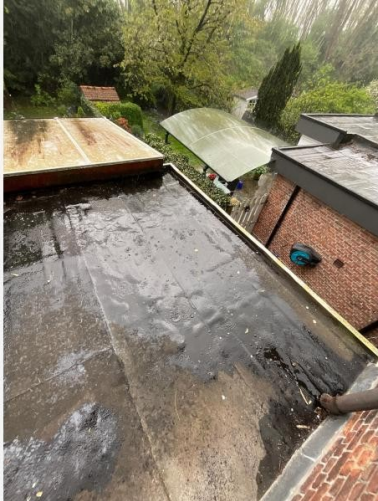
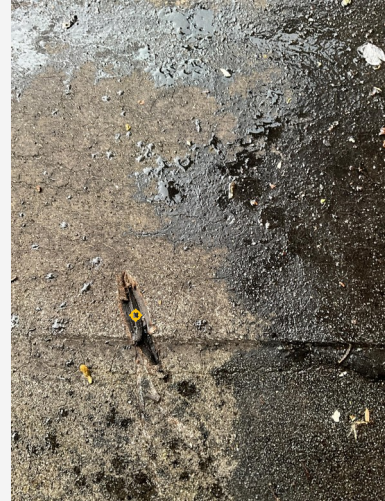
Geen asbest

#	Type	Referentie	Resultaat
5.1	Puntmonster	Roofing	Geen asbest

Beschrijving	Roofing
Omgeving	Binnen
Primaire drager	Plat dak
Bindmiddel van materiaal	Bitumen (roofing, teer, asfalt)

Gebondenheid op basis van bindmiddel	Hecht
Hoeveelheid (oppervlakte - aantal)	• 20,00 m ² - 1 stuk
Totale oppervlakte	20,00 m ²
Identificatiemethode	Vaststelling met monstername
Destructieve handeling voor identificatie	Nee
Opmerking	Hoeveelheid is een inschatting geen exacte meting.
