Asbestinventarisatetest

Pronkenbergstraat 20, 2550 Kontich

Attestnummer : 20240503-000288.000

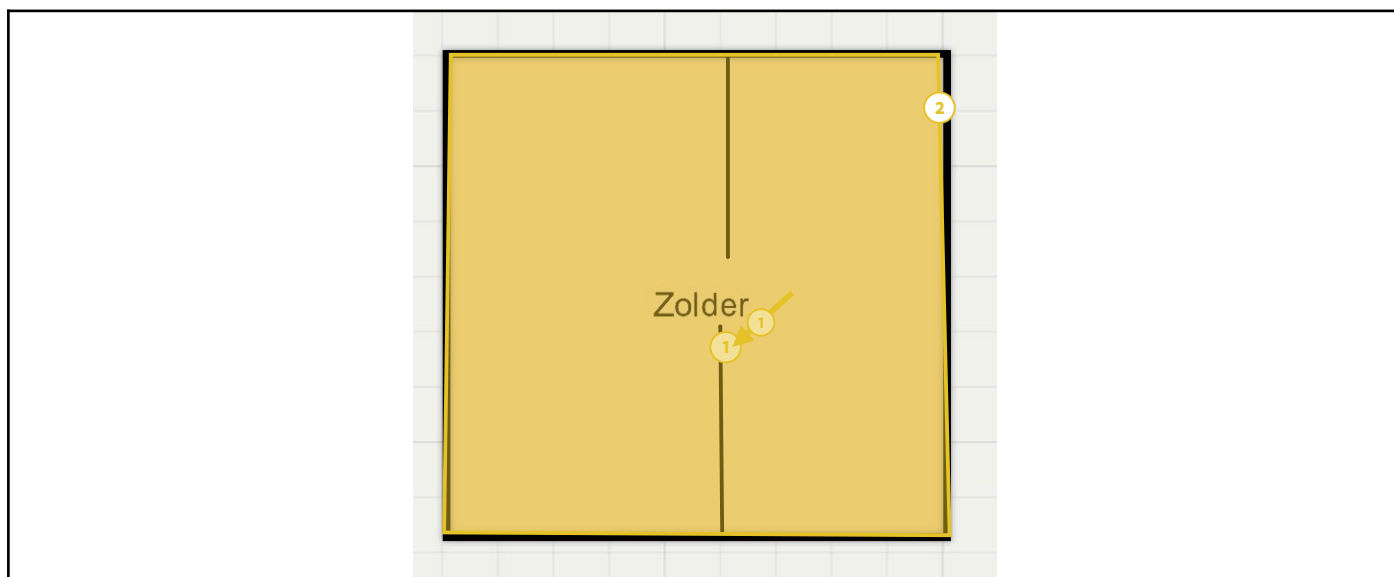
Plan 1.4: zolder

Beschrijving	Type	Actie
1. Bakeliet	Asbestmateriaal	Zorgvuldig beheren
2. Gevellei	Asbestmateriaal	Zorgvuldig beheren

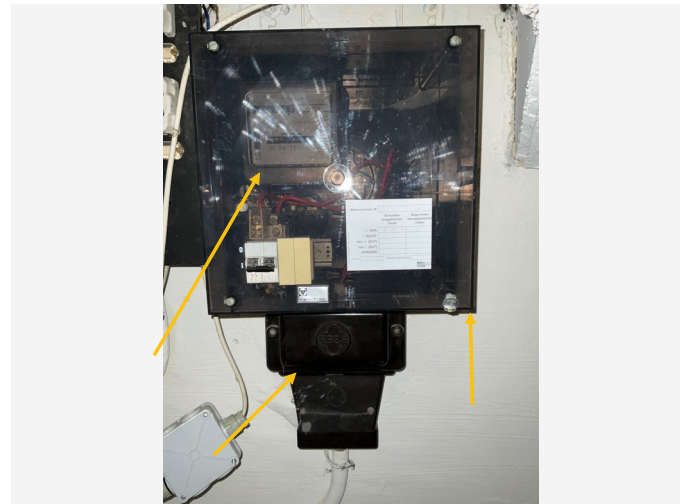
Overzichtsfoto

Eindbeoordeling materiaalrisico	Laag materiaalrisico en/of verlaagde kans op vezelvrijgave
---------------------------------	--

Gebondenheid	Categorie 1: hechtgebonden in oorsprong
Asbestsoort (vezeltype)	Crocidoliet aanwezig
Asbestconcentratie	Laag (< 50%)
Afschermingsgraad van het gehele materiaal	Geheel of deels (ook) vrij aan de binnenlucht
Toestand van het materiaal	Onbeschadigd, niet verweerd

Beschrijving	Bakeliet
Omgeving	Binnen
Primaire drager	Communicatie en elektrische infrastructuur en uitrusting
Asbestmateriaal	Plaat, paneel, tablet - Type Bakeliet
Bindmiddel van asbestmateriaal	Kunststof of -hars
Gebondenheid op basis van bindmiddel	Hecht
Hoeveelheid (oppervlakte - dikte - aantal)	• 0,80 m ² - 5,00 cm - 1 stuk
Totaal volume	0,04 m ³
Eenvoudig bereikbaar	Ja
Bevestigingswijze	• Geschroefd

- Zorg voor een veilig beheer. Vermijd het beschadigen van het asbestmateriaal. Controleer de toestand jaarlijks op wijzigingen.

- Eenvoudige handelingen: mag via doe-het-zelf of door werknemer(s) met opleidingsattest eenvoudige handelingen
Het verwijderen van bakelieten toepassing kan eenvoudig in zijn geheel gebeuren mits inachtneming van de juiste persoon beschermingsmaatregelen en het afvoeren van de asbest restanten op de daarvoor voorziene manier. Raadpleeg de site van het OVAM voor meer up-to-date informatie. Blijf wel voorzichtig voor andere gevaren gelinkt aan elektrische infrastructuur zoals elektrocutie.

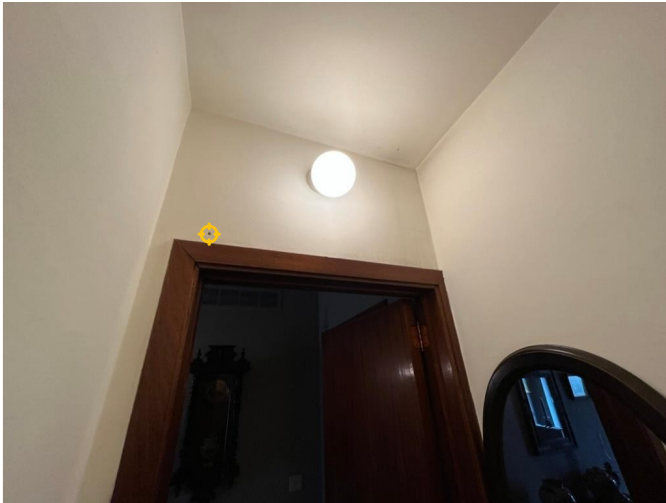
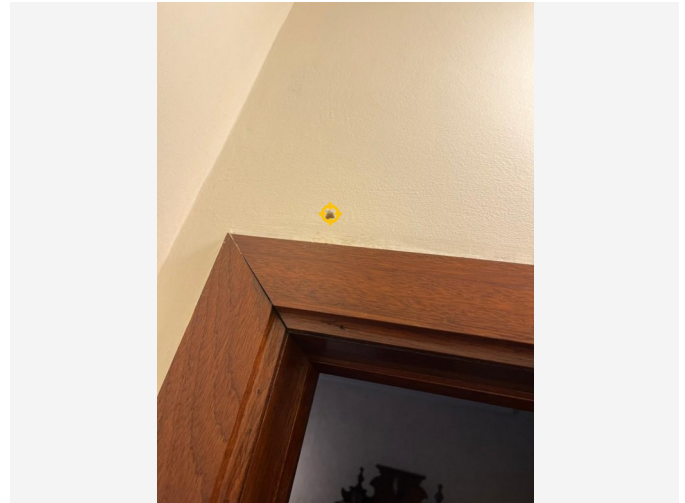
Fiche 4: Pleister muur

Geen asbest

#	Type	Referentie	Resultaat
4.1	Mengmonster	Pleister muur	Geen asbest

Beschrijving	Pleister muur
Omgeving	Binnen
Primaire drager	Binnenwand

Bindmiddel van materiaal	Gips - kalk
Gebondenheid op basis van bindmiddel	Niet-hechtgebonden
Hoeveelheid (oppervlakte - dikte - aantal)	• 320,00 m ² - 1,00 cm - 1 stuk
Totaal volume	3,20 m ³
Identificatiemethode	Vaststelling met monstername
Destructieve handeling voor identificatie	Nee
Opmerking	Hoeveelheid is een inschatting geen exacte meting. Staalname WC, berging en hal. Stookruimte bevat geen pleister.
