Asbestinventarisatetest

Jules Pauwelsstraat 89, 2660 Antwerpen

Attestnummer : **20240502-000311.000**

Uitgegeven op : **02.05.2024**

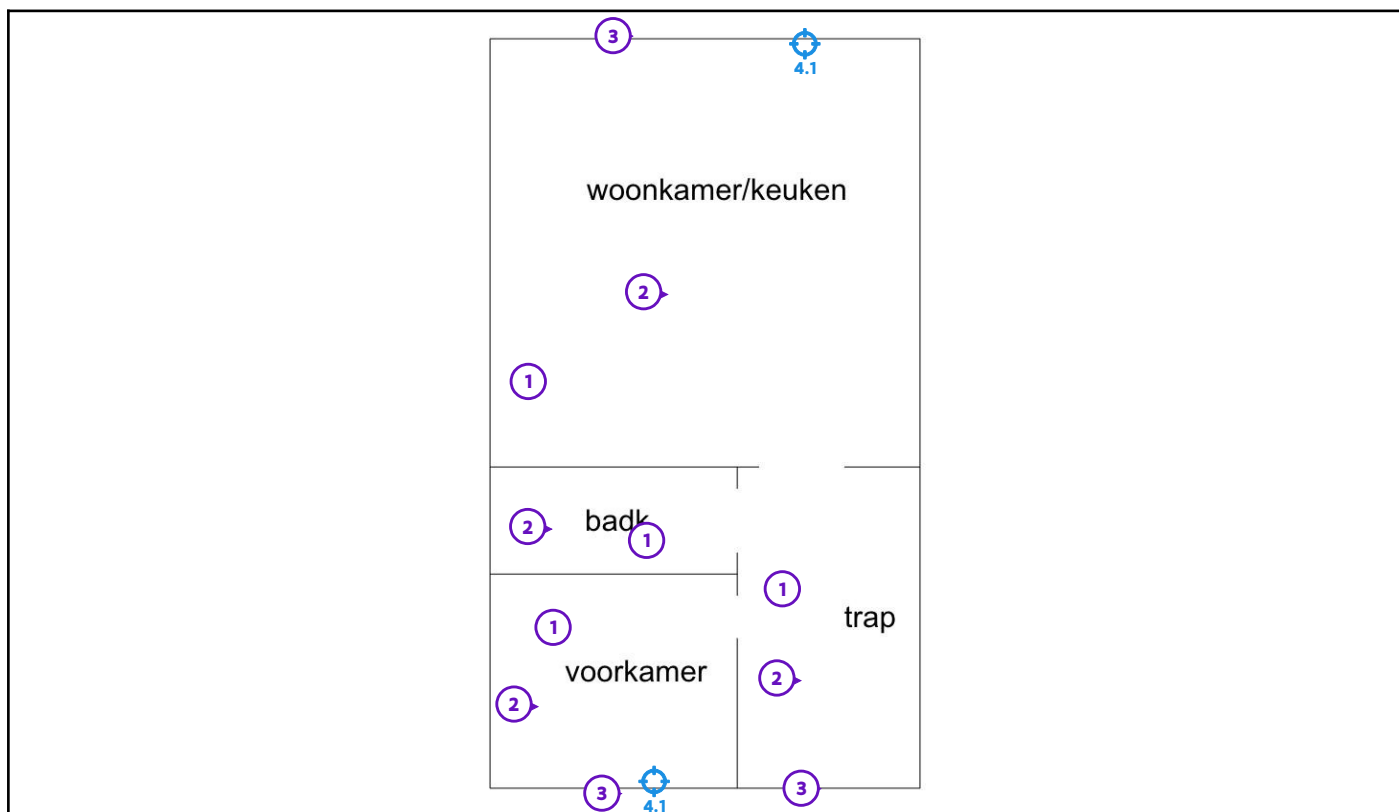
Plan 1.1: glv

Beschrijving	Type	Actie
1. plafond	Advies	-
2. vloeren	Advies	-
3. ramen met rubbers	Advies	-
4. pleister	Geen asbest	-
4.1 Code: st01	Mengmonster	-

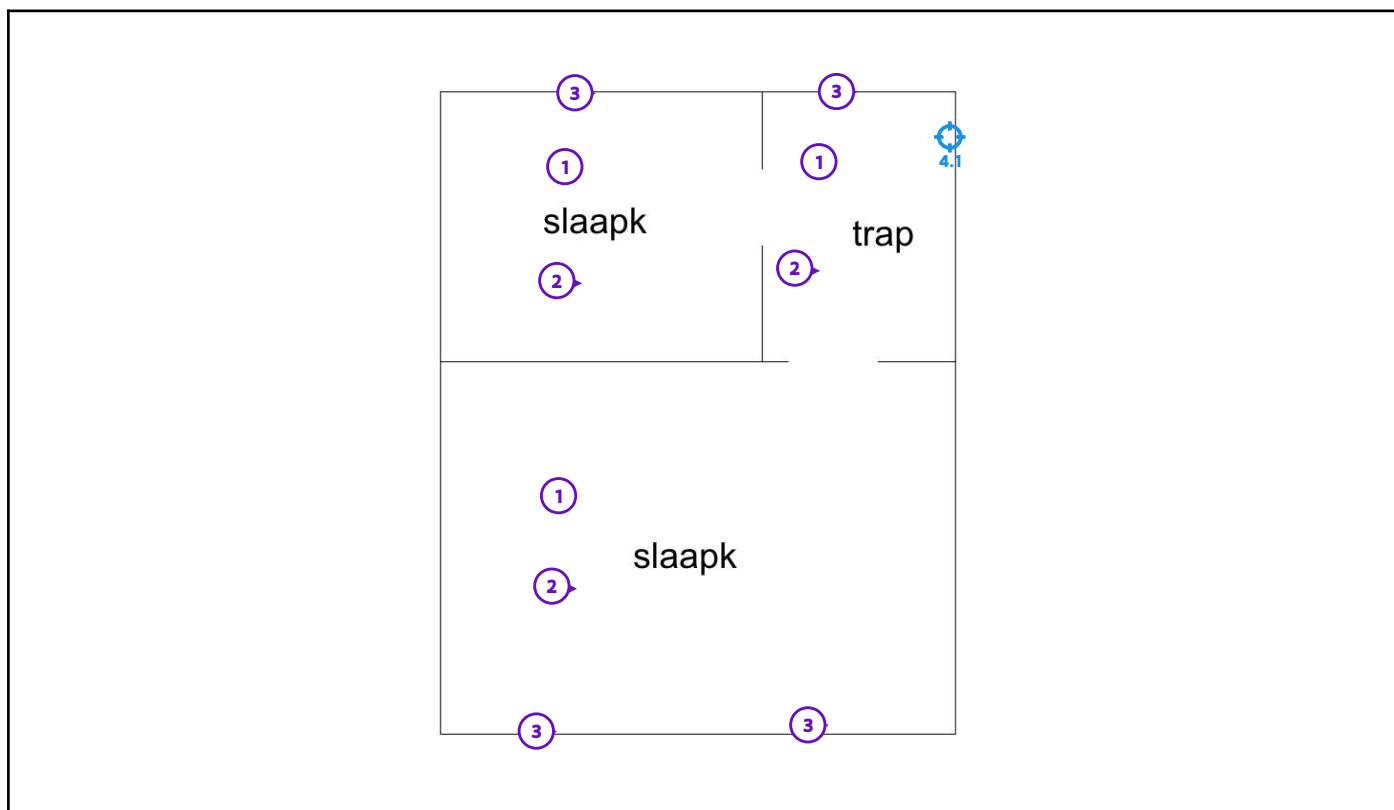
Plan 1.2: 1st verd

Beschrijving	Type	Actie
1. plafond	Advies	-
2. vloeren	Advies	-
3. ramen met rubbers	Advies	-
4. pleister	Geen asbest	-
4.1 Code: st01	Mengmonster	-

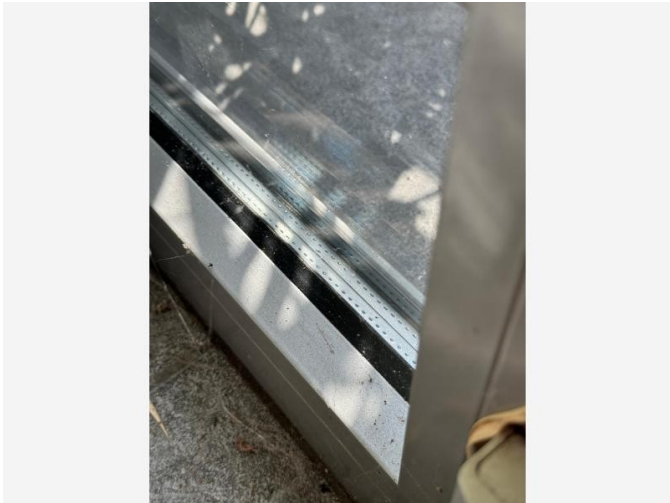
Vrije foto

Advies

ramen zijn met rubbers

Identificatiemethode	Vaststelling & expertise (niet-asbestverdacht)
----------------------	--

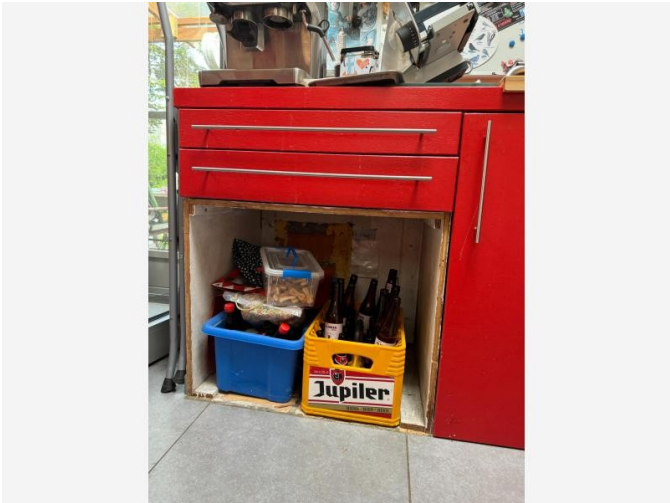
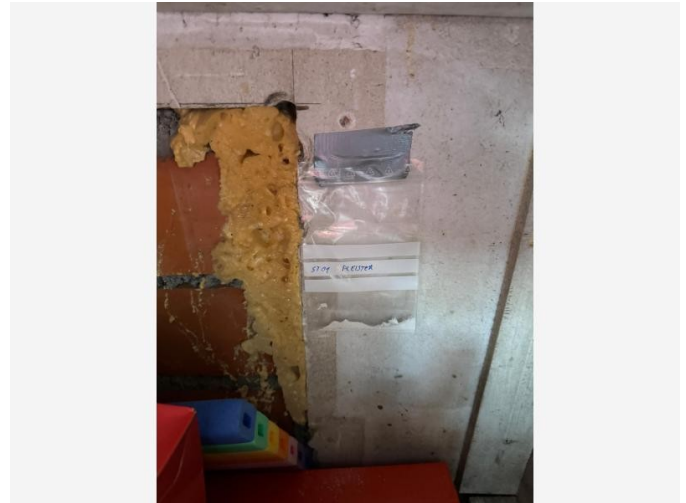
Overzichtsfoto

Detailfoto

Geen asbest

#	Type	Referentie	Resultaat
4.1	Mengmonster	st01	Geen asbest

Beschrijving	pleister
Omgeving	Binnen
Primaire drager	Binnenwand

Bindmiddel van materiaal	Gips - kalk
Gebondenheid op basis van bindmiddel	Niet-hechtgebonden
Hoeveelheid (oppervlakte - dikte - aantal)	• 256,00 m ² - 1,00 cm - 1 stuk
Totaal volume	2,56 m ³
Identificatiemethode	Vaststelling met monstername
Destructieve handeling voor identificatie	Nee
Opmerking	oppervlakte bij benadering
