# Asbestinventarisatetest

Oudestraat 50, 2660 Antwerpen

Attestnummer : 20241231-000176.000

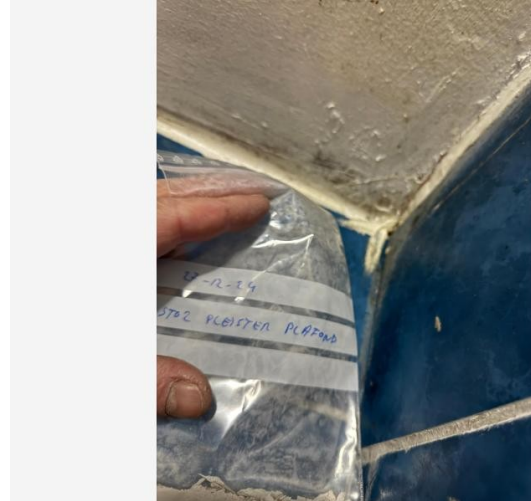
## Fiche 4: pleister plafond

Geen asbest

| # | Type | Referentie | Resultaat |
|---|---|---|---|
| 4.1 | Mengmonster | st02 | Geen asbest |

| Beschrijving | pleister plafond |
| Bindmiddel van materiaal | Gips - kalk |
