## Keuringsverslag van een elektrische laagspanning- en zeer lage spanningsinstallatie

Datum keuring: 23/12/2024

Straatnaam Oudestraat  
Huisnummer 50  
Busnummer  
Postcode 2660  
Gemeente Hoboken  
Land België

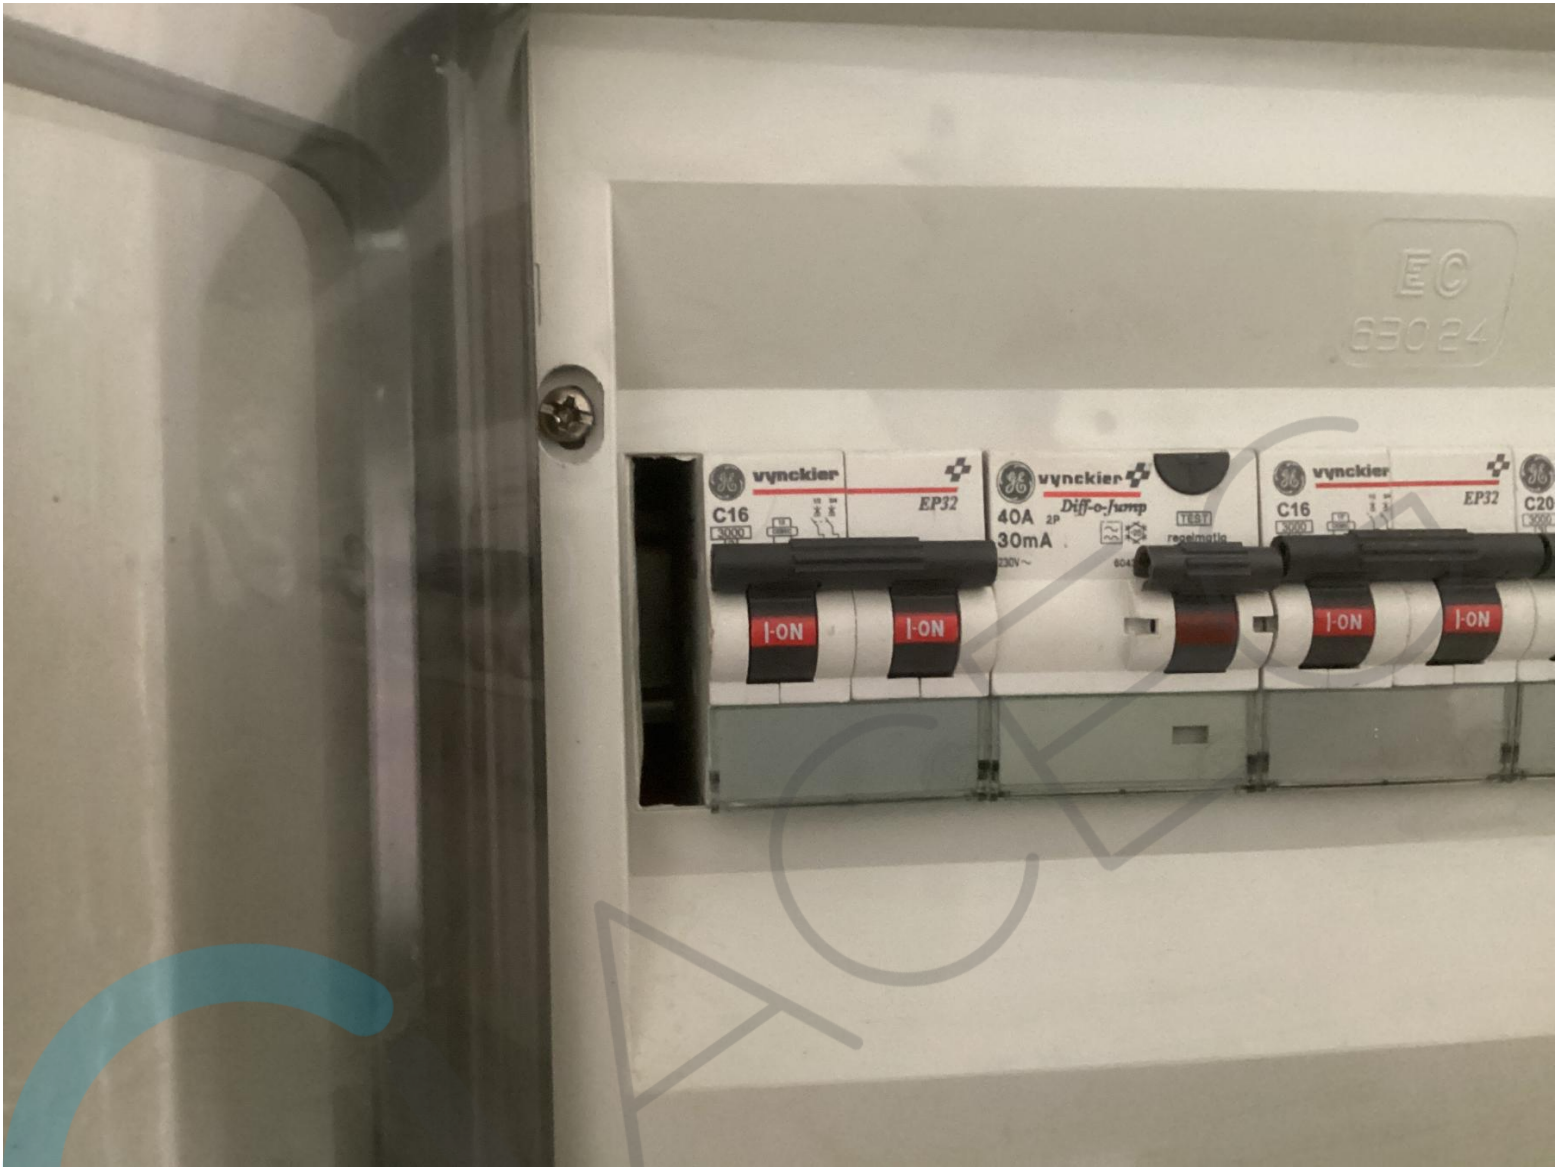
- I5.15 De toegankelijkheid van het schakelbord is te verbeteren. (Boek 1 Onderafdeling 5.3.5.1.C.)
- Bord is dichtgekleefd
- nota/note 18 De elektrische installatie is grondig na te zien en conform te maken volgens de voorschriften van het AREI boek 1.

## Bord dicht gekleefd

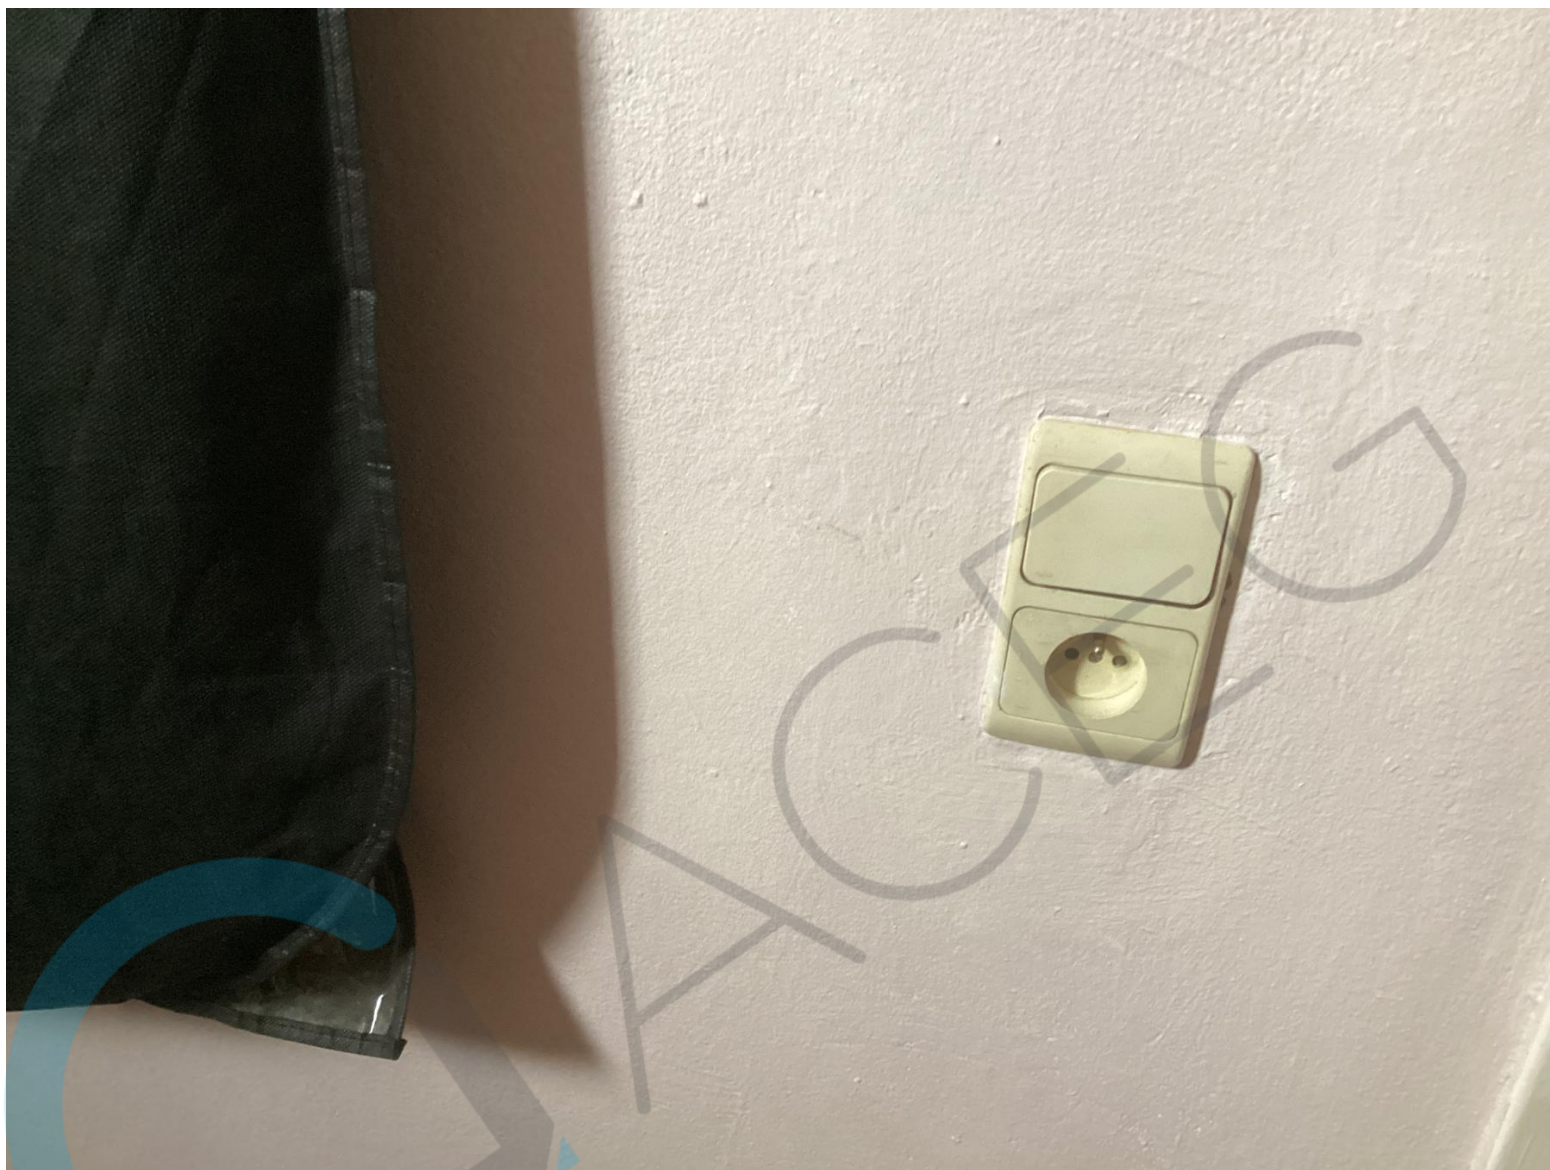
- I2.01 De waarde van de isolatieweerstand van één of meerdere stroombanen is kleiner dan 0,5M ohm (Boek 1 Onderafdeling 6.4.5.1.)
- I2.02 De continuïteit van equipotentiaal en/of beschermingsgeleiders zijn niet gewaarborgd. (Boek 1 Onderafdeling 5.3.5.3.G. en 5.4.3.5)

## Continuïteit nok
