# Asbestinventarisat attest

Antwerpsestraat 27/2, 2640 Mortsel

Attestnummer : 20250408-000274.000

Uitgegeven op : 08.04.2025

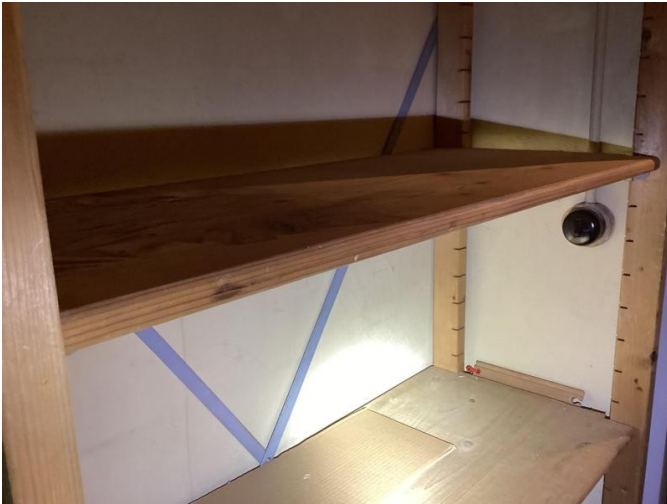
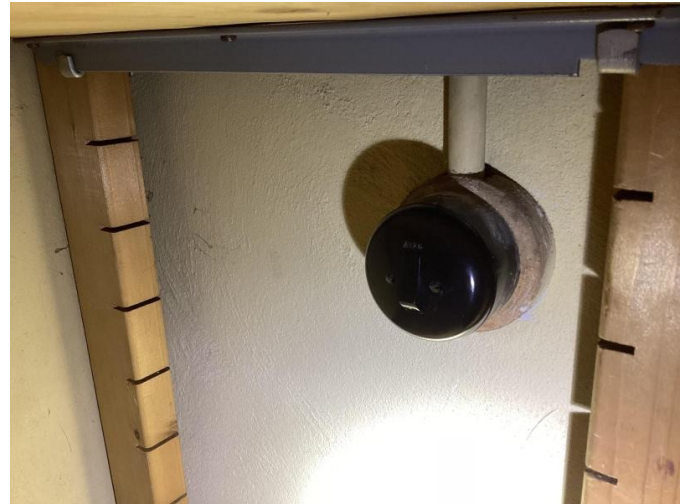
Overzichtsfoto

| Eindbeoordeling materiaalarisico | Laag materiaalarisico en/of verlaagde kans op vezelvrijgave |

| Gebondenheid | Categorie 1: hechtgebonden in oorsprong |
| Asbestsoort (vezeltype) | Crocidoliet aanwezig |
| Asbestconcentratie | Laag (< 50%) |
| Afschermingsgraad van het gehele materiaal | Geheel of deels (ook) vrij aan de binnenlucht |
| Toestand van het materiaal | Onbeschadigd, niet verweerd |

| Beschrijving | Bakeliet |
| Asbestmateriaal | Plaat, paneel, tablet - Type Bakeliet |
| Bevestigingswijze | • Geschroefd |

Het asbestmateriaal valt onder de mijlpaal van 2040.

Zorgvuldig beheren

- Zorg voor een veilig beheer. Vermijd het beschadigen van het asbestmateriaal. Controleer de toestand jaarlijks op wijzigingen.

- Eenvoudige handelingen: mag via doe-het-zelf of door werknemer(s) met opleidingsattest eenvoudige handelingen  
Wij adviseren om dit te laten verwijderen door een aannemer.

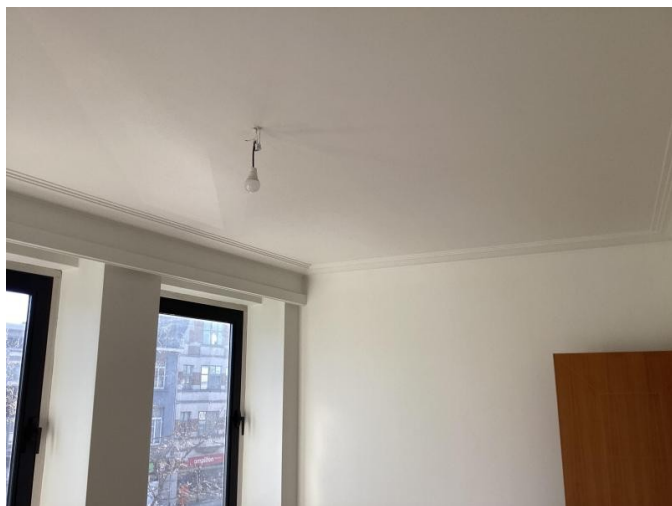
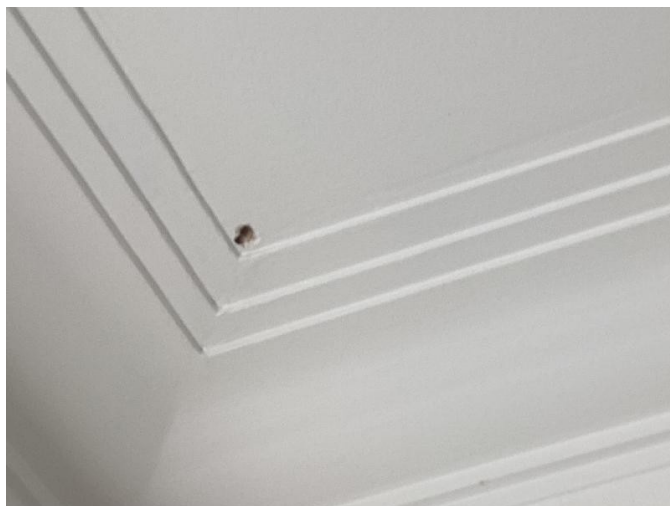
## Fiche 4: Plafonds

Geen asbest

| # | Type | Referentie | Resultaat |
|---|---|---|---|
| 4.1 | Mengmonster | 45443/02 | Geen asbest |

| Bindmiddel van materiaal | Gips - kalk |
| Hoeveelheid (oppervlakte - dikte - aantal) | • 60,00 m <sup>2</sup> - 1,00 cm - 1 stuk |
