# Asbestinventarisatetest

Lageweg 189, 2660 Antwerpen

Attestnummer : 20230114-000098.000

Uitgegeven op : 14.01.2023

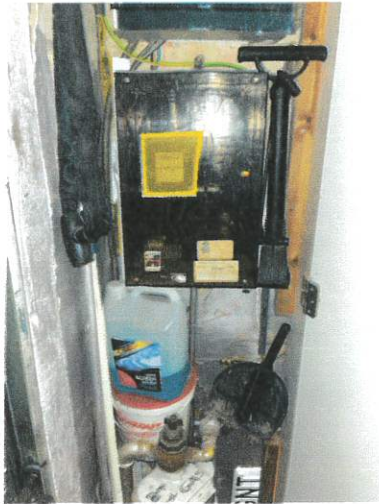
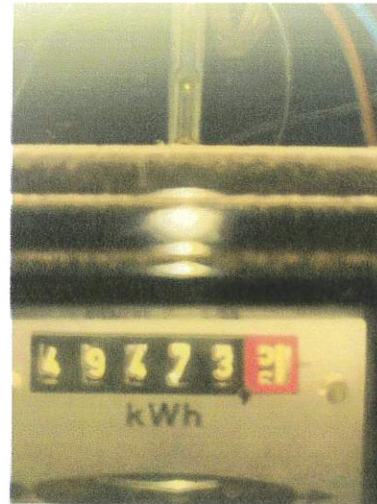
## Fiche 1: bakeliet

Asbestmateriaal

Overzichtsfoto

Detailfoto

| Eindbeoordeling materiaalrisico | Zeer laag materiaalrisico en/of zeer lage kans op vezelvrijgave |

| Gebondenheid | Categorie 1: hechtgebonden in oorsprong |
| Asbestsoort (vezeltype) | Crocidoliet aanwezig |
| Asbestconcentratie | Laag (< 50%) |
| Afschermingsgraad van het gehele materiaal | Stootvaste afscherming of omkasting |
| Toestand van het materiaal | Onbeschadigd, niet verweerd |

| Beschrijving | bakeliet |
| Asbestmateriaal | Plaat, paneel, tablet - Type Bakeliet |
| Hoeveelheid (oppervlakte - dikte - aantal) | • 0,20 m² - 1,00 cm - 1 stuk |

Het asbestmateriaal valt onder de mijlpaal van 2040.

Zorgvuldig beheren

- Zorg voor een veilig beheer. Vermijd het beschadigen van het asbestmateriaal. Controleer de toestand jaarlijks op wijzigingen.

- Eenvoudige handelingen: mag via doe-het-zelf of door werknemer(s) met opleidingsattest eenvoudige handelingen  
juiste maatregelen en in 1 stuk verwijderen, anders erkend asbestverwijderaar inschakelen.

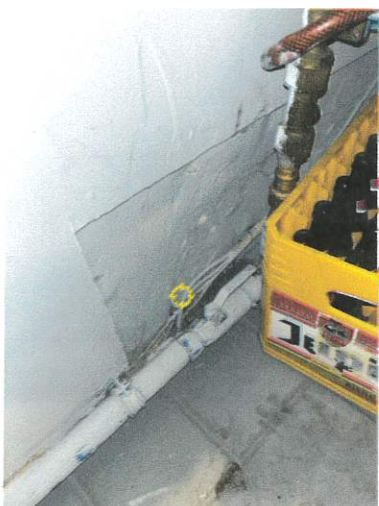
## Fiche 2: Pleister wand

Geen asbest

Overzichtsfoto

Detailfoto

| # | Type | Referentie | Resultaat |
|---|---|---|---|
| 2.1 | Mengmonster | MM01 | Geen asbest |

| Beschrijving | Pleister wand |
| Bindmiddel van materiaal | Gips - kalk |

| Hoeveelheid (oppervlakte - dikte - aantal) | • 10,00 m <sup>2</sup> - 2,00 cm - 1 stuk |
| Opmerking | pleister achter de platen. |
