# Asbestinventarisatetest

Lange Kroonstraat 199/3, 2530 Boechout

Attestnummer : **20250831-000203.000**

Uitgegeven op : **31.08.2025**

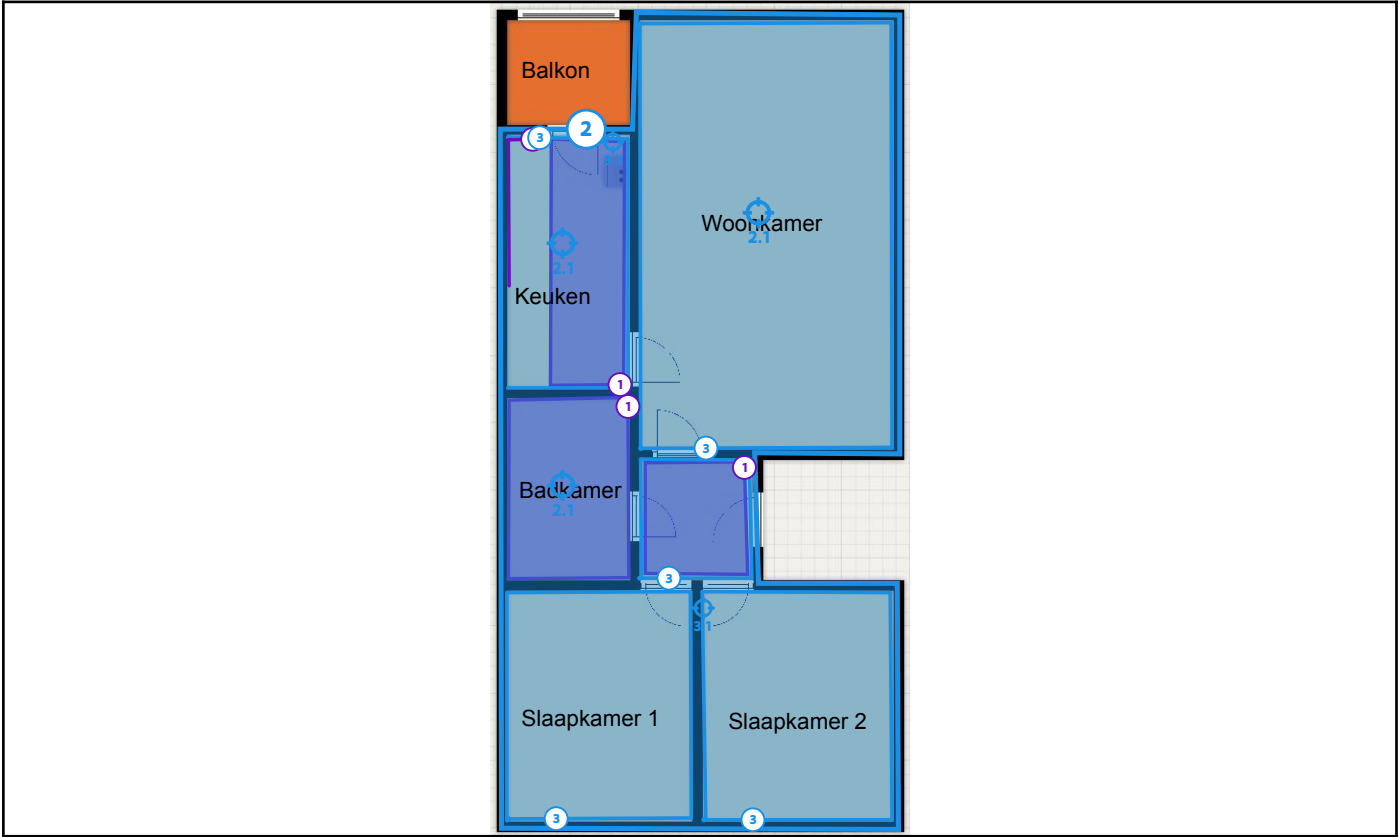
# Plan 1.1: Appartement 3

| Beschrijving | Type | Actie |
|---|---|---|
| 1. Lijm onder tegels | Advies | - |
| 2. Pleisterwerk plafond | Geen asbest | - |
| 2.1 Code: 2548573-02 | Mengmonster | - |
| 3. Pleisterwerk wand | Geen asbest | - |
| 3.1 Code: 2548573-01 | Mengmonster | - |

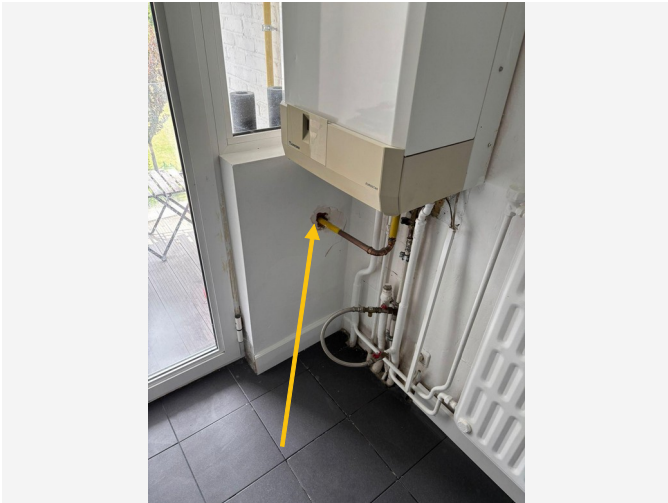
## Fiche 3: Pleisterwerk wand

### Conclusie

Geen asbest

| # | Type | Referentie | Resultaat |
|---|---|---|---|
| 3.1 | Mengmonster | 2548573-01 | Geen asbest |

| Beschrijving | Pleisterwerk wand |
| Bindmiddel van materiaal | Gips - kalk |
| Gebondenheid op basis van bindmiddel | Niet-hechtgebonden |
| Hoeveelheid (oppervlakte - dikte - aantal) | • 180,00 m <sup>2</sup> - 1,00 cm - 1 stuk |
| Opmerking | Het pleisterwerk op de wanden werd bemonsterd en door het labo als niet-aantoonbaar getest. Blijf waakzaam bij afbraak werken voor eventuele oudere onderliggende pleister. |
