# Asbestinventarisatetest

Kretenburgstraat 52, 2640 Mortsel

Attestnummer : **20251001-000359.000**

## Zone 1: Hoofdgebouw

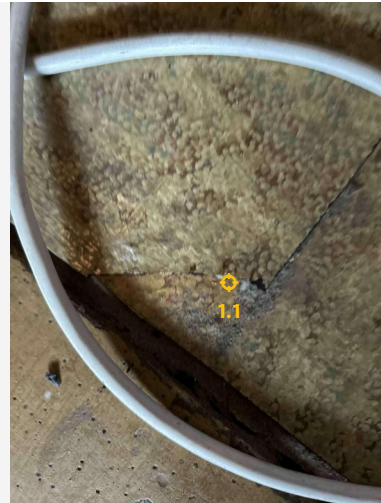
## Fiche 1: Vynil

Geen asbest

Overzichtsfoto

Detailfoto

| # | Type | Referentie | Resultaat |
|---|---|---|---|
| 1.1 | Puntmonster | 2554008-02 | Geen asbest |

| Beschrijving | Vynil |
| Primaire drager | Vloer |
| Bindmiddel van materiaal | Karton - papier - viltachtig |
| Hoeveelheid (oppervlakte - aantal) | • 25,00 m <sup>2</sup> - 1 stuk |

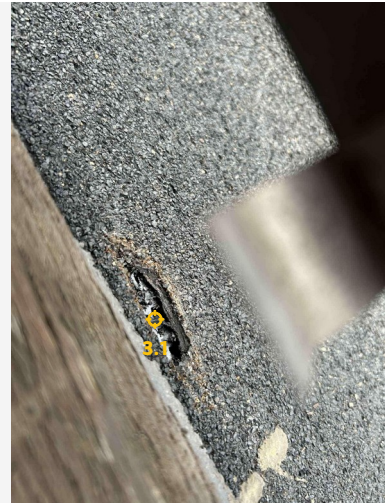
## Fiche 3: roofing

Geen asbest

Overzichtsfoto

Detailfoto

| # | Type | Referentie | Resultaat |
|---|---|---|---|
| 3.1 | Puntmonster | 2554008-01 | Geen asbest |

| Beschrijving | roofing |
| Primaire drager | Plat dak |
| Bindmiddel van materiaal | Bitumen (roofing, teer, asfalt) |
| Hoeveelheid (oppervlakte - aantal) | • 29,98 m <sup>2</sup> - 1 stuk |
