# Asbestinventarisatetest

Drie Eikenstraat 138/1, 2650 Edegem

Attestnummer : **20251008-000366.000**

Uitgegeven op : **08.10.2025**

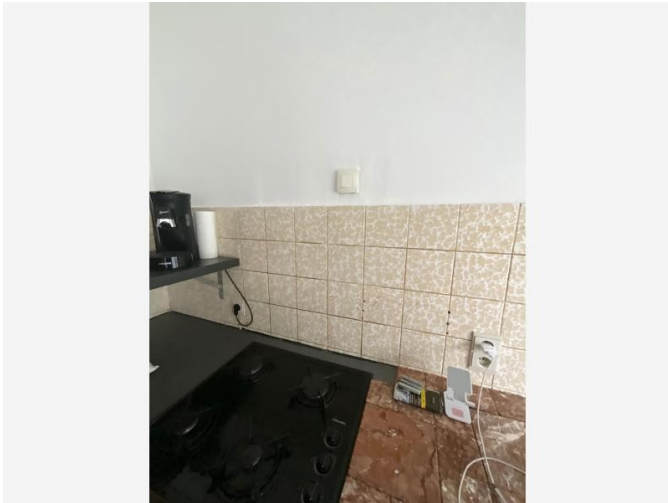
| Fiche 1: Parket- en tegellijm..... | 12 |

In het inspectieprotocol is een monstername van tegel- en parketlijm verplicht om dit te identificeren als niet-asbesthoudend. Er waren geen facturen ter beschikking die bevestigen dat de tegels/parket na 2001 waren geplaatst. Er waren geen bestaande beschadigingen aan de wandtegels of parket om de lijm voldoende te kunnen inspecteren. Om dit af te toetsen is het aangewezen om bij eventuele renovatiewerken aan de tegels en de parket verder onderzoek/staalname te laten uitvoeren ter controle.

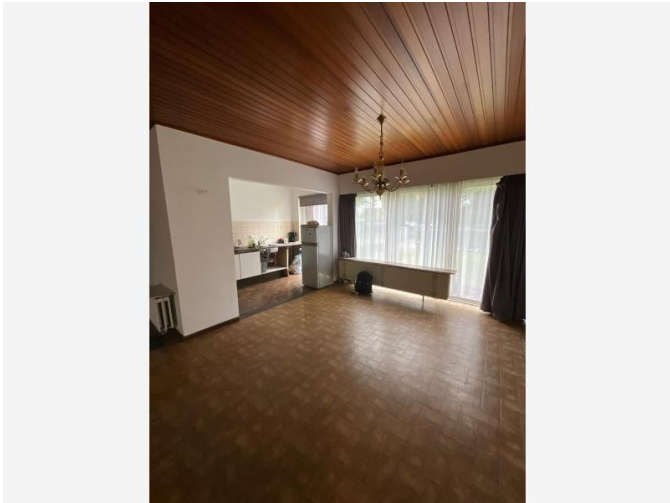
| Fiche 3: Valse plafonds..... | 14 |

De plafonds werden afgewerkt met plastic, hout of gyproc. Deze zijn niet asbestverdacht. We weten niet wat er zich daaronder bevindt. Dit kunnen asbestverdachte toepassingen zijn. Wees hiervoor waakzaam.

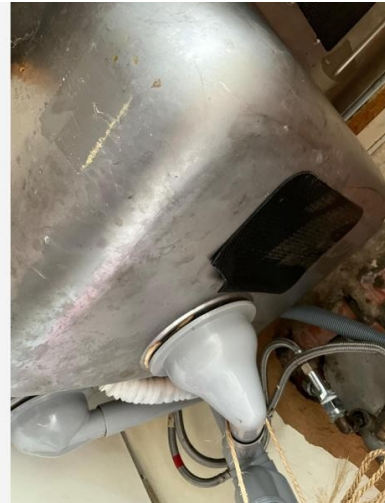
## Fiche 5: Anti-dreunplaatje

Geen asbest

| # | Type | Referentie | Resultaat |
|---|---|---|---|
| 5.1 | Puntmonster | Anti-dreunplaatje | Geen asbest |

| Beschrijving | Anti-dreunplaatje |
| Primaire drager | Sanitaire infrastructuur en uitrusting (toe- en afvoer) |
| Bindmiddel van materiaal | Bitumen (roofing, teer, asfalt) |
