# Asbestinventarisatetest

Kardinaal Cardijnlaan 41/1, 2640 Mortsel

Attestnummer : **20251013-000251.000**

## Zone 1: Hoofdgebouw

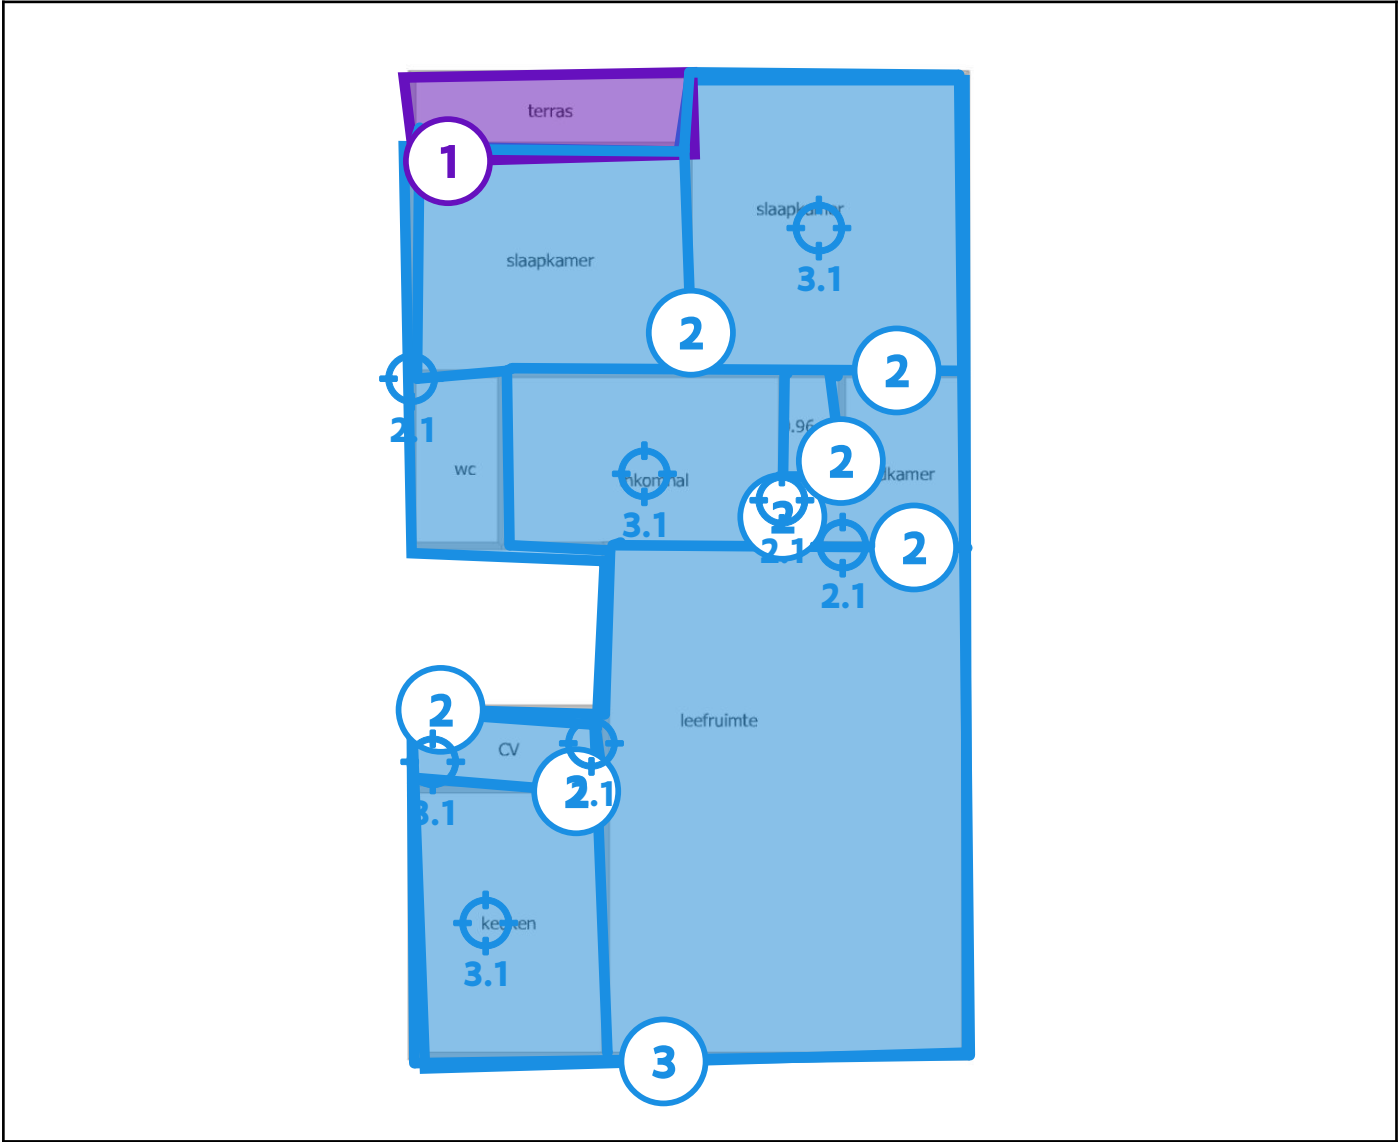
# Plan 1.1: Appartement

| Beschrijving | Type | Actie |
|---|---|---|
| 1. Tegellijm | Advies | - |
| 2. Pleister wand | Geen asbest | - |
| 3. Pleister plafond | Geen asbest | - |
