# Asbestinventarisatetest

Manebruggestraat 24/201, 2100 Antwerpen

Attestnummer : 20251002-000341.000

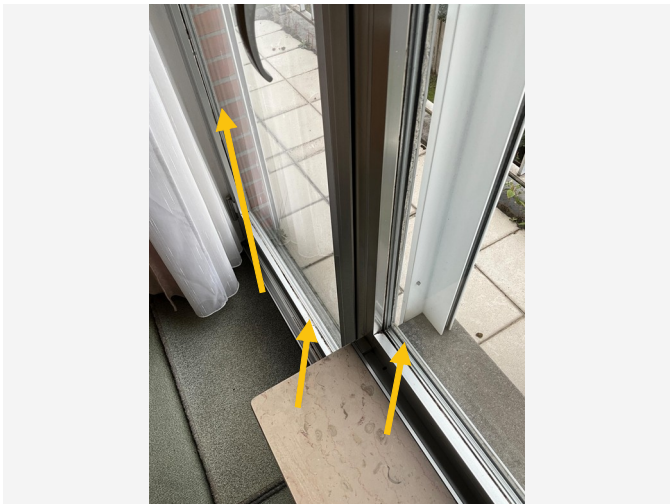
Overzichtsfoto

Het asbestmateriaal valt onder de mijlpaal van 2040.

| Eindbeoordeling materiaalrisico | Laag materiaalrisico en/of verlaagde kans op vezelvrijgave |

| Gebondenheid | Categorie 1: hechtgebonden in oorsprong |
| Asbestsoort (vezeltype) | Alleen chrysotiel |
| Asbestconcentratie | Laag (< 50%) |
| Toestand van het materiaal | Licht beschadigd, licht verweerd. Intact calciumsilicaatmateriaal of categorie III 'gebondenheid' |

| # | Type | Referentie | Resultaat |
|---|---|---|---|
| 1.1 | Mengmonster | Mastiek | Chrysotiel |

| Beschrijving | Mastiek |
| Omgeving | Grenst aan binnen- en buitenlucht |
| Primaire drager | Wandopening verticaal (raam, deur, ...) |

- Zorg voor een veilig beheer. Vermijd het beschadigen van het asbestmateriaal. Controleer de toestand jaarlijks op wijzigingen.

- Eenvoudige handelingen: mag via doe-het-zelf of door werknemer(s) met opleidingsattest eenvoudige handelingen  
bij vervangen van de ramen kan de mastiek mee verwijderd worden door de plaatsers van nieuw raamwerk. Alle werknemer(s) moeten wel beschikken over een opleidingsattest eenvoudige handelingen 8u. Verwijdering met puntafzuiging dmv een stofzuiger met absoluut filter. Oud raamwerk word gerecycleerd , er mogen geen restanten aan het raamwerk achter blijven.

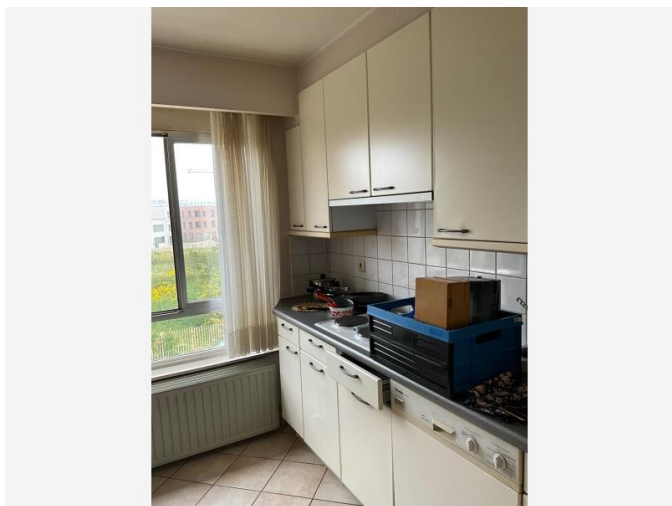
Vrije foto

| Identificatiemethode | Redelijk vermoeden |

In het inspectieprotocol is een monstername van tegellijm verplicht om dit te identificeren als niet-asbesthoudend. Er waren geen facturen ter beschikking die bevestigen dat de tegels na 2001 waren geplaatst. Er waren geen bestaande beschadigingen aan de wandtegels om de lijm voldoende te kunnen inspecteren. Om dit af te toetsen is het aangewezen om bij eventuele renovatiewerken aan de tegels verder onderzoek/staalname te laten uitvoeren ter controle.

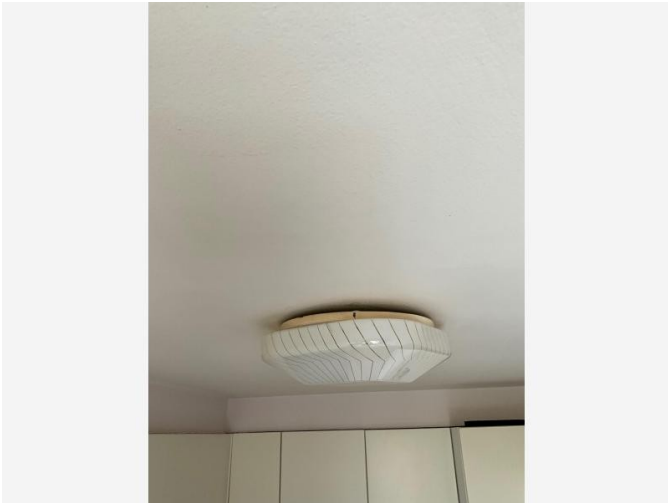
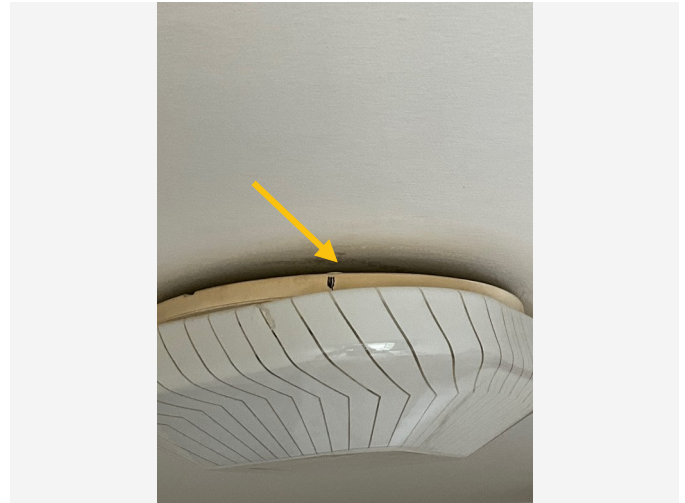
## Fiche 3: Pleister plafond

Geen asbest

| # | Type | Referentie | Resultaat |
|---|---|---|---|
| 3.1 | Mengmonster | Pleister plafond | Geen asbest |

| Beschrijving | Pleister plafond |
| Bindmiddel van materiaal | Gips - kalk |
| Hoeveelheid (oppervlakte - dikte - aantal) | • 100,00 m <sup>2</sup> - 1,00 cm - 1 stuk |

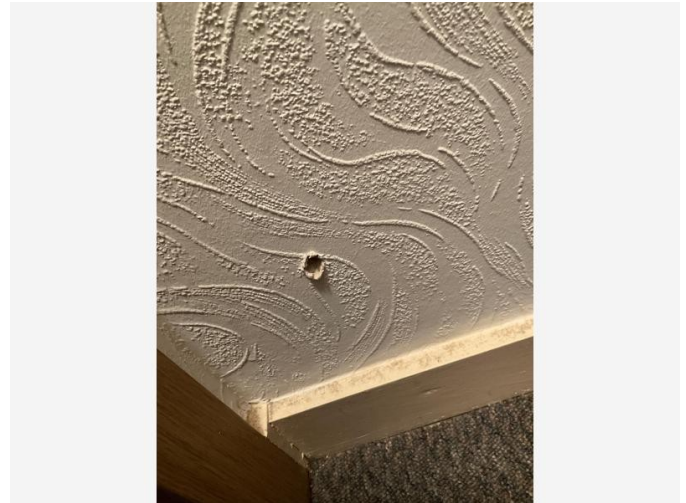
## Fiche 4: Pleister wand

Geen asbest

| # | Type | Referentie | Resultaat |
|---|---|---|---|
| 4.1 | Mengmonster | Pleister wand | Geen asbest |

| Beschrijving | Pleister wand |
| Bindmiddel van materiaal | Gips - kalk |
| Hoeveelheid (oppervlakte - dikte - aantal) | • 200,00 m <sup>2</sup> - 1,00 cm - 1 stuk |
