# Asbestinventarisatetest

Ernest Jouretlaan 40/1, 2650 Edegem

Attestnummer : 20231109-000080.000

## Asbestveilig

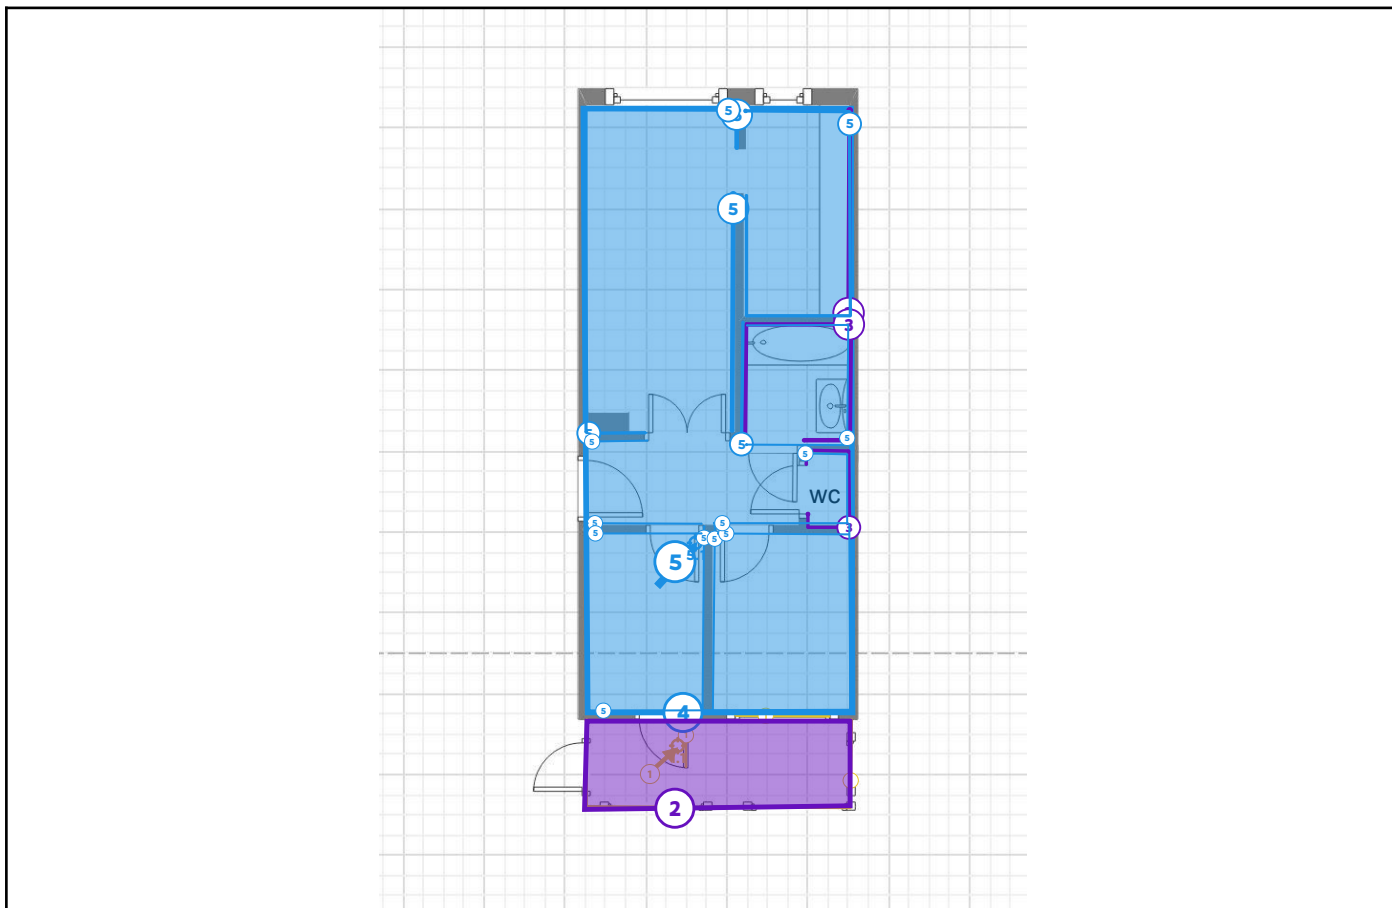
## Plan 1.1: Gronplan appartement GV

| Beschrijving | Type | Actie |
|---|---|---|
| 1. Mastiek ramen/ deuren achteraan + veranda | Asbestmateriaal | Zorgvuldig beheren |
| 1.1 Code: ID3 | Mengmonster | - |
| 2. Tegellijm vloer veranda | Advies | - |
| 3. Tegellijm wand toilet/ keuken/ BDK | Advies | - |
| 4. Pleisterwerk plafond | Geen asbest | - |
| 5. Pleisterwerk muur | Geen asbest | - |
| 5.1 Code: ID1 | Puntmonster | - |

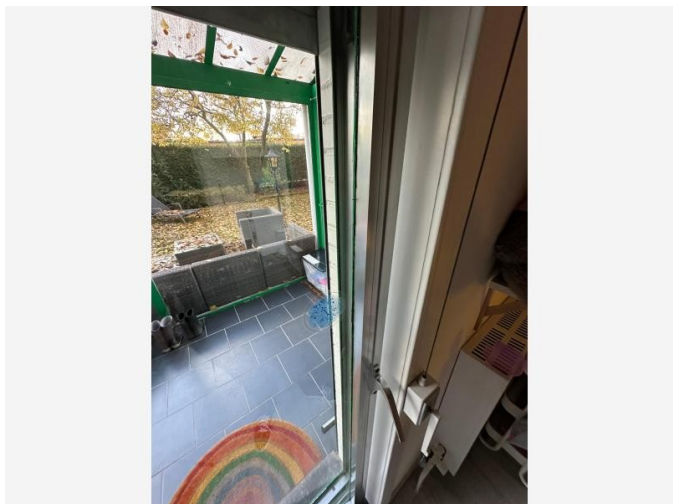
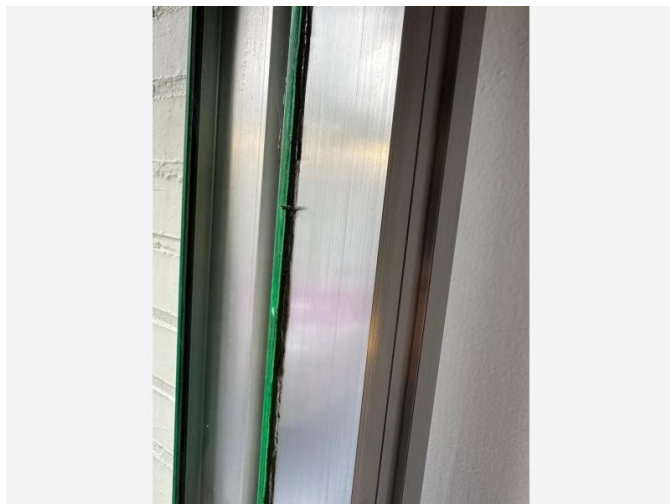
| Fiche 1: Mastiek ramen/ deuren achteraan + veranda..... | 13 |

Overzichtsfoto

Detailfoto

Het asbestmateriaal valt onder de mijlpaal van 2040.

| Eindbeoordeling materiaalrisico | Laag materiaalrisico en/of verlaagde kans op vezelvrijgave |

| Toestand van het materiaal | Licht beschadigd, licht verweerd. Intact materiaal type Pical – asbestboard of categorie III 'gebondenheid' |

| # | Type | Referentie | Resultaat |
|---|---|---|---|
| 1.1 | Mengmonster | ID3 | Chrysotiel |

| Beschrijving | Mastiek ramen/ deuren achteraan + veranda |

| <b>Eenvoudig bereikbaar</b> | Nee <ul style="list-style-type: none"> <li>• Verwijdering tast de bouwkundige integriteit aan.</li> </ul> |

- Zorg voor een veilig beheer. Vermijd het beschadigen van het asbestmateriaal. Controleer de toestand jaarlijks op wijzigingen.

- Eenvoudige handelingen: enkel door erkend asbestverwijderaar  
Sterk om de gehele deuren / ramen te vervangen.

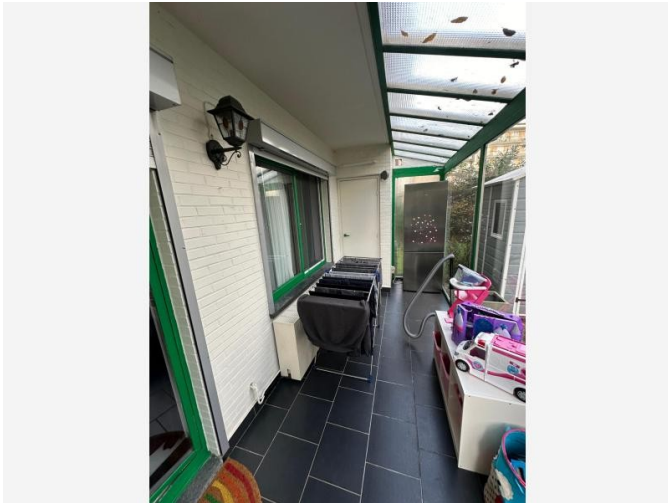
| Fiche 2: Tegellijm vloer veranda..... | 17 |

Vrije foto

Is de woning gebouwd voor 1994 dan is er een vermoeden dat er gebruik is gemaakt van asbesthoudende tegellijm.

| (Asbest)materiaal | In-situ afwerkingslagen - Lijm laag |

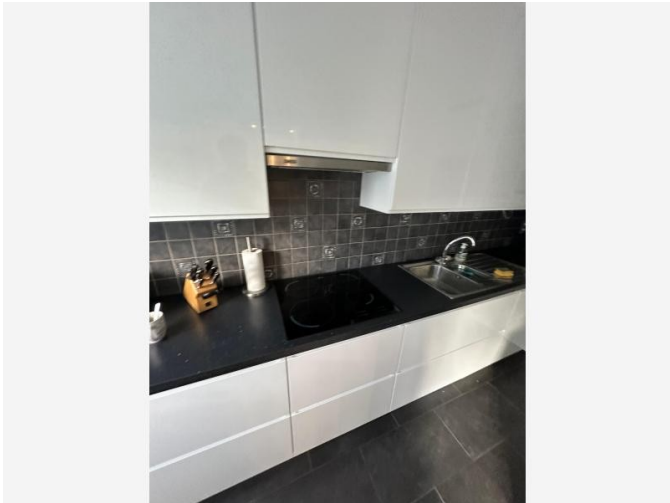
| Fiche 3: Tegellijm wand toilet/ keuken/ BDK..... | 18 |

Vrije foto

Tegels lijken zeer recentelijk geplaatst te zijn.

| (Asbest)materiaal | In-situ afwerkingslagen - Lijm laag |

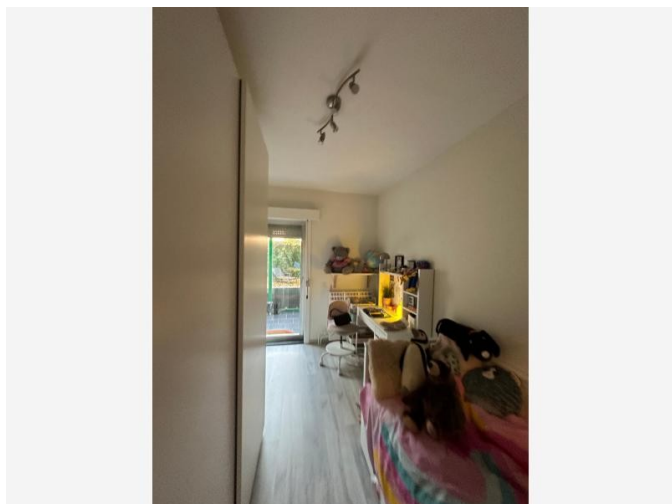
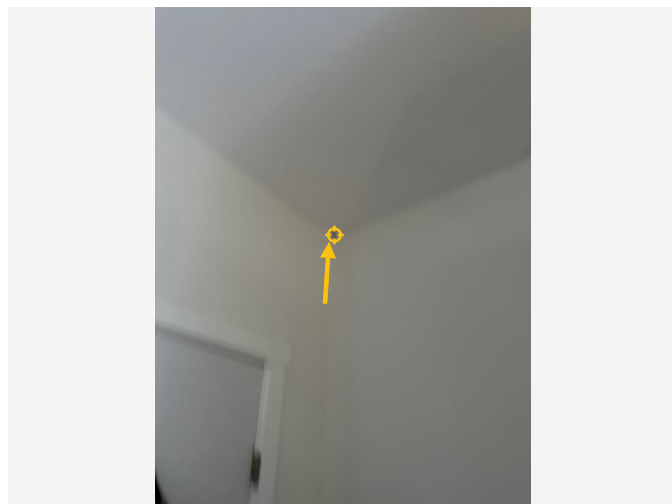
## Fiche 4: Pleisterwerk plafond

Overzichtsfoto

Detailfoto

Geen asbest

| # | Type | Referentie | Resultaat |
|---|---|---|---|
| 4.1 | Puntmonster | ID2 | Geen asbest |

| Beschrijving | Pleisterwerk plafond |

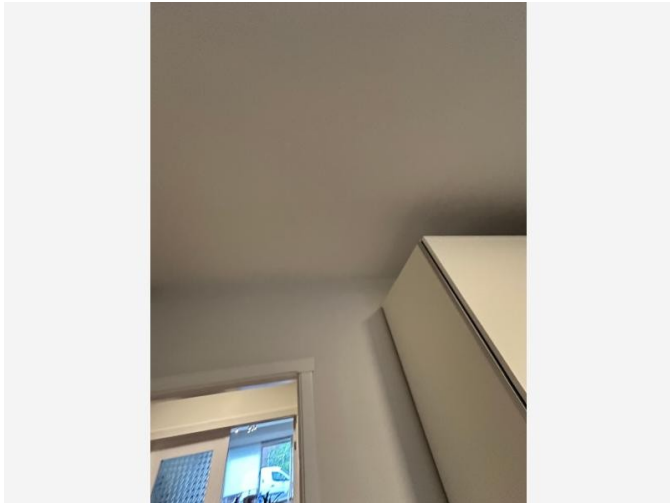
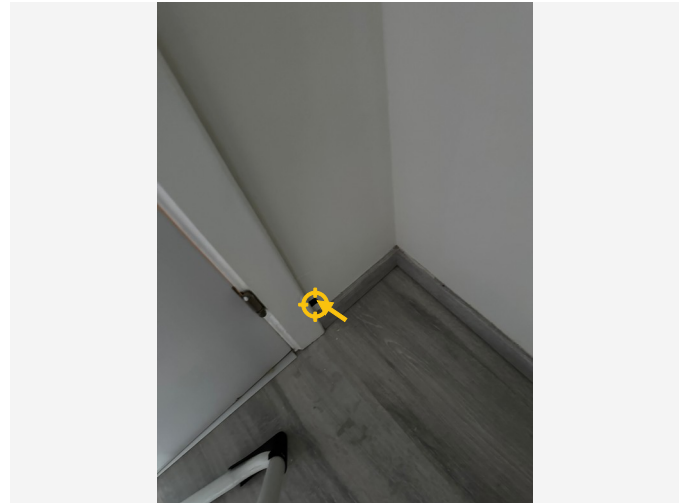
## Fiche 5: Pleisterwerk muur

Overzichtsfoto

Detailfoto

Geen asbest

| # | Type | Referentie | Resultaat |
|---|---|---|---|
| 5.1 | Puntmonster | ID1 | Geen asbest |

| Beschrijving | Pleisterwerk muur |
