# Asbestinventarisatetest

Lieven Gevaertstraat 6/2, 2640 Mortsel

Attestnummer : 20230307-000397.000

**Asbestveilig**

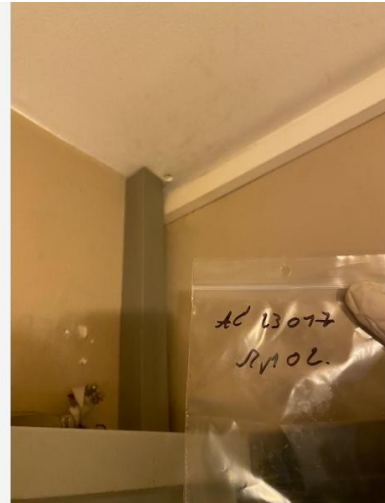
## Fiche 1: Stucwerk plafond

Geen asbest

Overzichtsfoto

Detailfoto

| # | Type | Referentie | Resultaat |
|---|---|---|---|
| 1.1 | Mengmonster | Mm02 | Geen asbest |

| Beschrijving | Stucwerk plafond |
| Bindmiddel van materiaal | Gips - kalk |

| Gebondenheid op basis van bindmiddel | Niet-hechtgebonden |
| Hoeveelheid (oppervlakte - dikte - aantal) | <ul style="list-style-type: none"> <li>• 65,00 m<sup>2</sup> - 1,00 cm - 1 stuk</li> </ul> |
